Tilstandsrapport

📍 Grana 7, 7332 LØKKEN VERK

Oppdragsnr.: 18900-1434

Enebolig - Byggeår: 1917

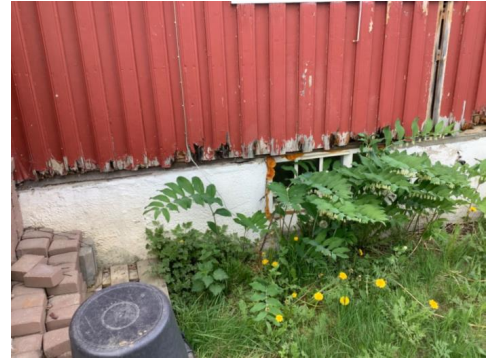
Veggkonstruksjon

- Det er ingen eller liten lufting i nedre kant av kledning mot grunnmur.
- Det er påvist betydelige råteskader i bordkledningen.
- Det er påvist spredte råteskader i bordkledningen.

- Lokal utbedring må utføres.

Kostnadsestimat: 50 000 - 100 000
