# Tilstandsrapport

📍 Grana 7, 7332 LØKKEN VERK

# gnr. 429, bnr. 102

Befaringsdato: 13.06.2025

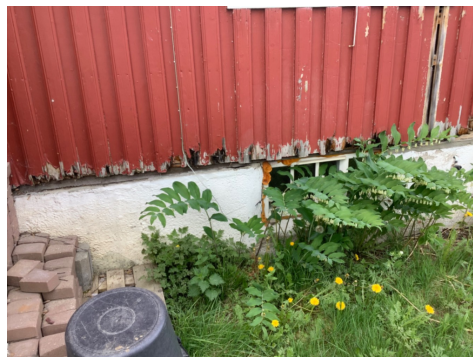
Veggene har bindingsverkskonstruksjon fra byggeår. Fasade/kledning har stående bordkledning.

- Det er ingen eller liten lufting i nedre kant av kledning mot grunnmur.
- Det er påvist betydelige råteskader i bordkledningen.
- Det er påvist spredte råteskader i bordkledningen.

- Lokal utbedring må utføres.

**Kostnadsestimat: 50 000 - 100 000**
