# Tilstandsrapport

📍 Storgata 16 S9, 2408 ELVERUM

# gnr. 30, bnr. 18, snr. 9

Befaringsdato: 08.02.2024

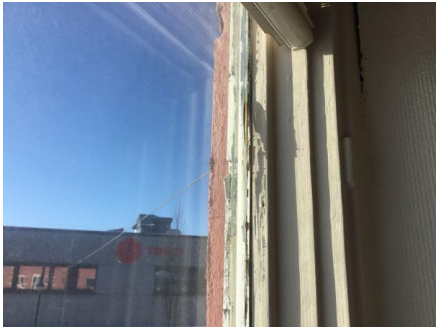
- Det er påvist avvik rundt innsettsdetaljer.
- Det er påvist at enkelte vinduer er vanskelig å åpne/lukke.
- Karmene i vinduer er slitte og det er sprekker i trevirket.
- Det er påvist tegn på innvendig kondensering av enkelte vindusglass.
- Det er påvist noen glassruter som er punktert eller sprukne.

Råteskade på omramning og isolerglass er løst.

- Det bør gjøres tiltak for å lukke avviket.
- Kondensering på enkelte glass har medført fuktskader i treverk som kan medføre utskiftningsbehov av enkelte vinduer.
- Vinduer med punkterte/sprukne glass må påregnes skiftes ut, enten hele vinduet eller kun selve glassene.

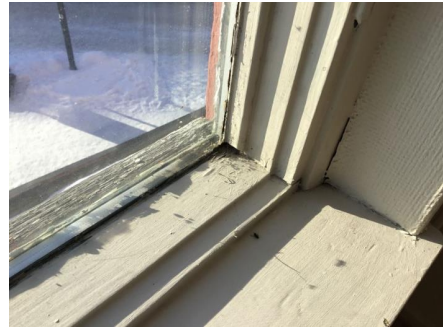
Kondensmerker på flere vinduer.

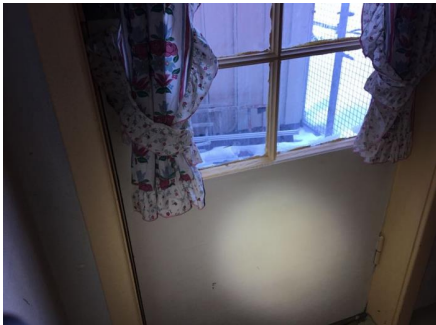
- Det er påvist utetthet/åpning mellom dørblad og dørkarm. Dvs. at kald trekk kan oppstå.

Ytterdør mot bakdør har slitasje og er utett.

Generelt behov for vedlikehold og utbedring. For å lukke avviket må det gjøres tiltak.

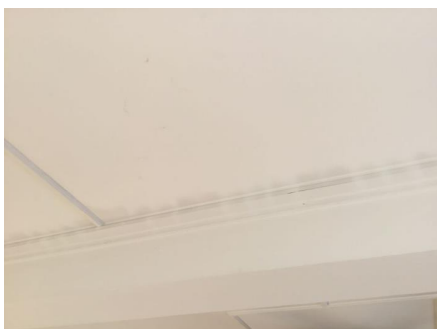
Heksesot eller støvkondens på flere overflater.

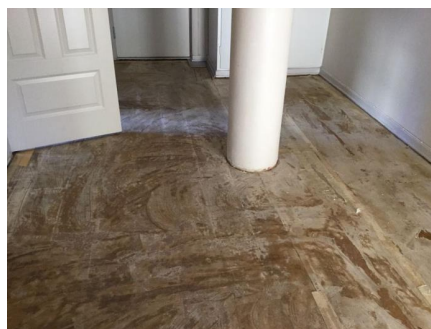
Leilighet har tidligere hatt vannskade og overflater på gulv er fjernet i flere rom. Overflater var tørre ved befaring unntatt på ene soverom. Det er ikke opplyst hvor omfattende skade var.

Overflater er fjernet på flere gulv.

Gjenstående arbeid må ferdigstilles for å lukke avviket. Det anbefales ytterligere undersøkelser og store kostnader til oppgradering må påregnes.

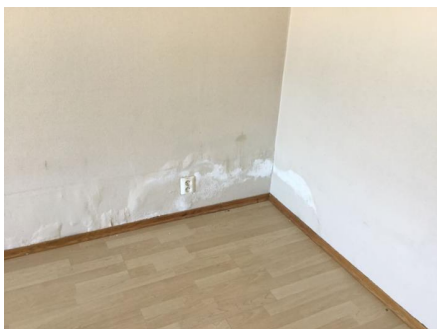
Saltutslag på vegger registrert. Ved fuktøk ble det registrert unormale verdier. Fuktskjolder i himling.

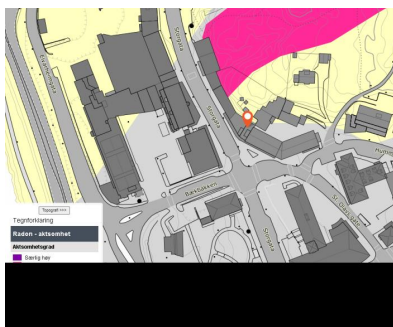
Eiendommen ligger i område med usikker aktsomhetsgrad.

- Det bør gjennomføres radonmålinger.

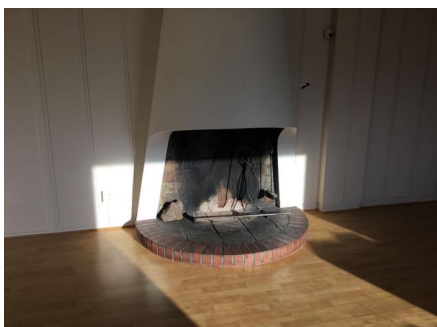
Ildsted plassert på ene stue.

- Det må monteres ildfast plate under/foran ildsted.

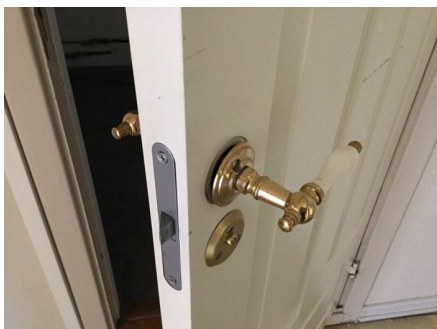
Vrider til våtrom er løs.

- Lokal utbedring må påregnes.

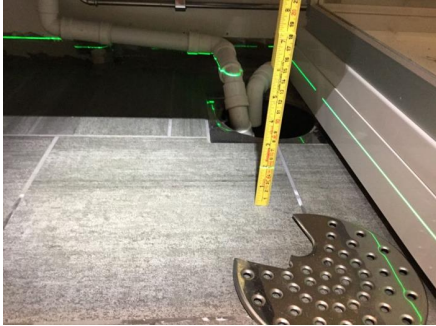
- Det er påvist avvik i fallforhold til sluk i forhold til krav i forskrift på byggetidspunktet.

Gulv er flatt og det er ikke fall til sluk i aktiv vannsone.

For å oppnå tilstandsgrad 0 eller 1, må man bygge om gulvet slik at det har riktig fall mot sluket. Dette vil imidlertid sjelden være økonomisk forsvarlig som et enkeltstående tiltak. Ved en eventuell renovering, påse at gulvet bygges med riktig fall mot sluket. Påviste avvik kan føre til negative konsekvenser, som for eksempel redusert levetid og skader forårsaket av fuktighet.

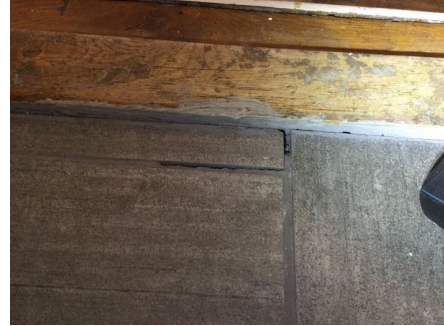
Arbeidet på våtrommet bærer preg av manglende håndverksmessig utførelse på deler av arbeidet. Riss eller sprekk i fuger registrert.

Ufullstendig fugging av fliser på gulv.

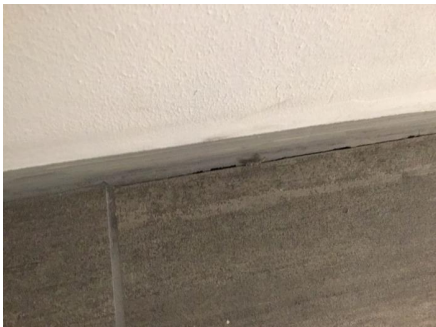
Sprekker i elastiske fuger.

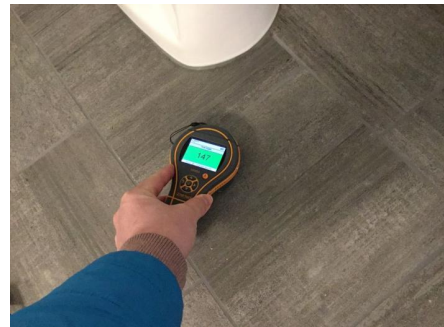
Med enkle fuktsøk ble det ikke registrert unormale verdier.

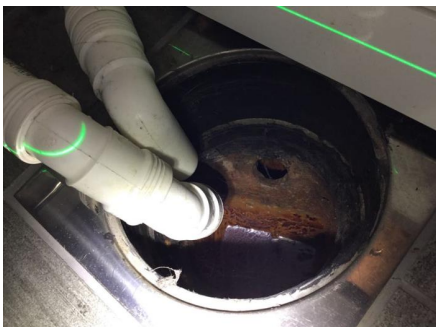
Kontroll av sluk.

- Overvåk tilstanden jevnlig. For å få tilstandsgrad 0 eller 1 må slukløsningen skiftes ut og sannsynligvis må også membransjiktet skiftes/utbedres. Det er imidlertid vanskelig å si noe om tidspunktet for når dette er nødvendig.
- Det må gjøres nærmere undersøkelser.

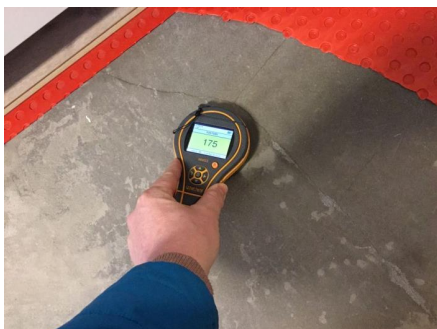
Med enkle fuktsøk ble det ikke registrert unormale verdier.

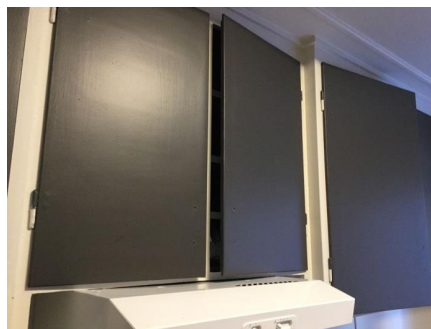
- Det er påvist at overflater har noe skader.

Skapdører mangler "knotter"

- Overflater må utbedres eller skiftes.

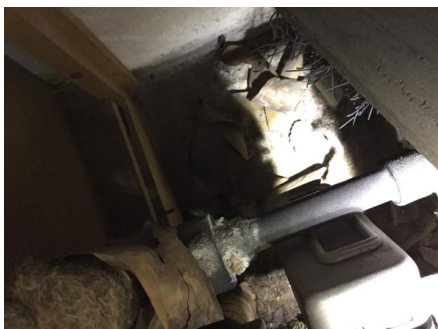
Irr og drypplekkasje fra vannrør på bod.

- Utette rørkoblinger må skiftes/utbedres.

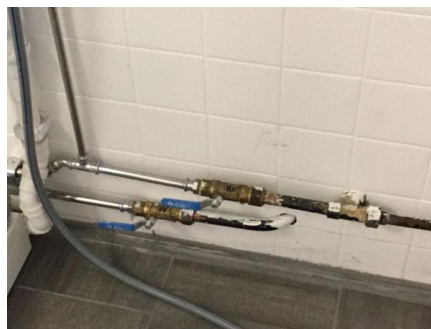
Stoppekran plassert på bad.

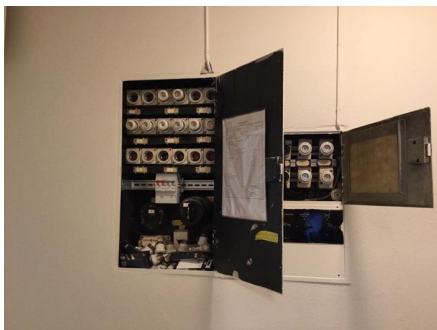
Det elektriske anlegget er gammelt og har kort gjenværende brukstid. Kapasitet på kurser bør vurderes av kjøpere, da man vil ha individuelle behov og dette påvirkes av bruksmønsteret i boligen. Det er ikke fremlagt dokumentasjon på kontroll utført av fagkyndig, jeg anbefaler på generelt grunnlag utvidet el-kontroll i forbindelse med boligsalg.

Sikringsskap plassert i gang.
