# Tilstandsrapport

Boligbygg med flere boenheter

Haggata 19, 6509 KRISTIANSUND N

Befaringsdato: 27.05.2025

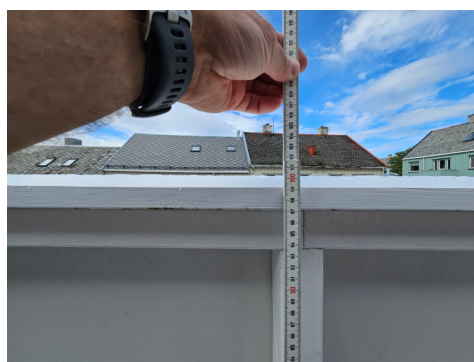
### ! TG 1 Balkonger, terrasser og rom under balkonger

Leiligheten har tilhørende balkong utført av konstruksjonsvirke med tett undertak (Til-tak eller lignende). Spaltesdekke av terrassebord. Balkongen er utført med tett rekkverk med toppbord.

Rekkverket ble målt til ca.100 cm.

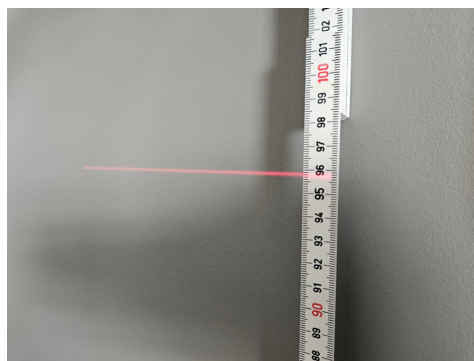
### ! TG 1 Etasjeskille/gulv mot grunn

Leiligheten er utført med etasjeskille av betong. Det er målt ca. 3mm høydeforskjell på gulv i stue/kjøkken over ca.6 meter.

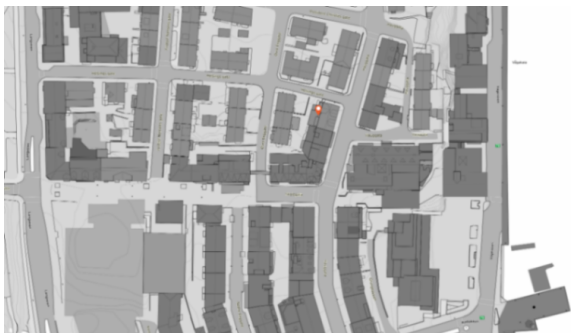
## ! TG 2 Radon

Ifølge Nasjonalt aktsomhetskart for radon (Direktoratet for strålevern og atomtryggleik) har området usikker forekomst av radon. Det foreligger ikke målerapport.

- Det bør gjennomføres radonmålinger.

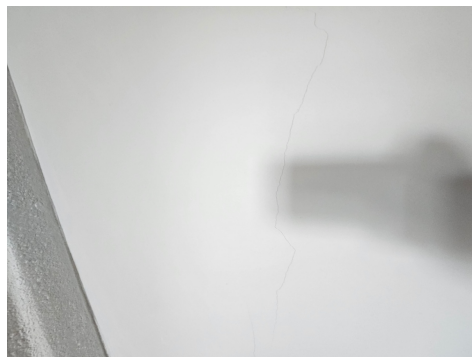
## ! TG 2 Pipe og ildsted

Murt teglsteinspipe. Pusset utførelse synlige steder. Heldekkende pipebeslag over tak. Lukket peisinnsett i stue. Pipen er kun besiktig fra leilighetens tilgjengelige overflater.

- Det er påvist sprekker og/eller riss i pipe.

Synlige tegn til riss i brannmur/pipen.

Sprekk/riss bør undersøkes og tettes.

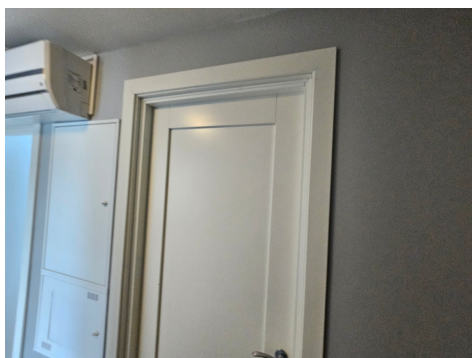
## ! TG 1 Innvendige dører

Leiligheten er utført med malte fyllingsdører.

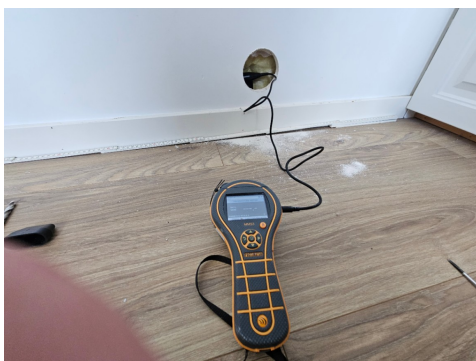
### ! TG 0 Tilliggende konstruksjoner våtrom

Hulltaking er foretatt og ingen unormale forhold er avdekt. Hulltaking er en stikk kontroll ett sted. Kontrollen kan ikke utelate fuktskader andre steder i rommet.
