# Tilstandsrapport

📍 Sars' gate 62, 0564 OSLO

# gnr. 229, bnr. 182

Befaringsdato: 31.03.2025

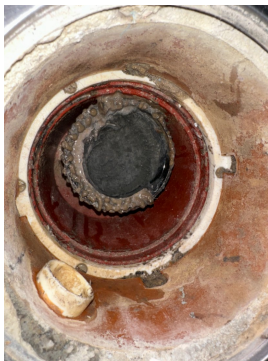
- Mer enn halvparten av forventet brukstid er passert på membranløsningen.

Smøremembran på vegger er over 15 år.  
Mer enn halvparten av forventet brukstid er oppbrukt = TG 2.  
Membran i gulv er over 20 år.  
Mer enn halvparten av forventet brukstid er oppbrukt = TG 2.

Plastsluk med klemring for membran

Ut i fra alder på konstruksjoner, bør oppgradering forventes.

Det anbefales bruk av dusjkabinett, for å hindre fuktinntregning i eldre konstruksjoner.

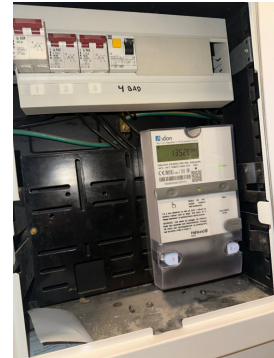
**TG2 settes i følge forskrift på anlegg, uten full dokumentasjon og med samsvarserklæring på hele anlegget.**

Sikringskapp med automatsikringer.
