# Tilstandsrapport

📍 Sars' gate 62, 0564 OSLO

# gnr. 229, bnr. 182

Oppdragsnr.: 11838-25089

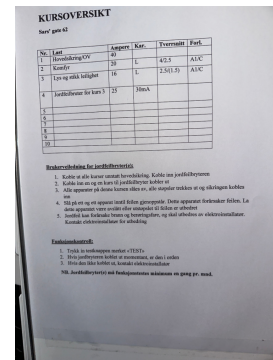
Kursoversikt i sikringskapp
