# Tilstandsrapport

Enebolig

Skinnerudvegen 19 , 2040 KLØFTA

Befaringsdato: 12.03.2026

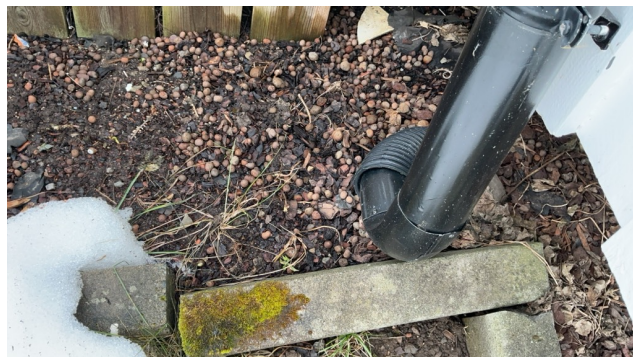
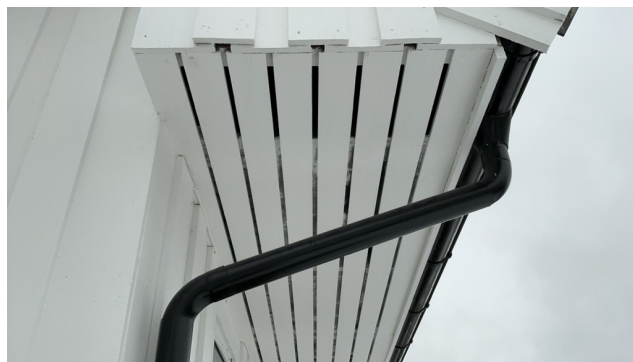
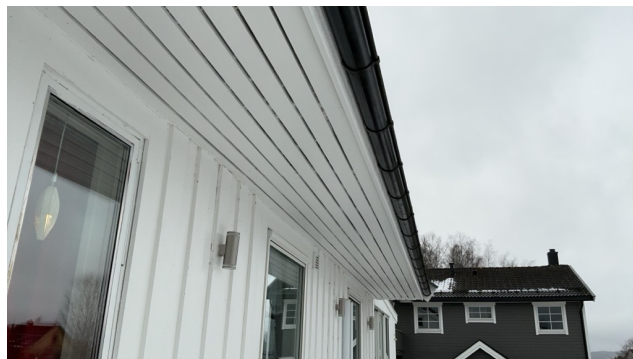
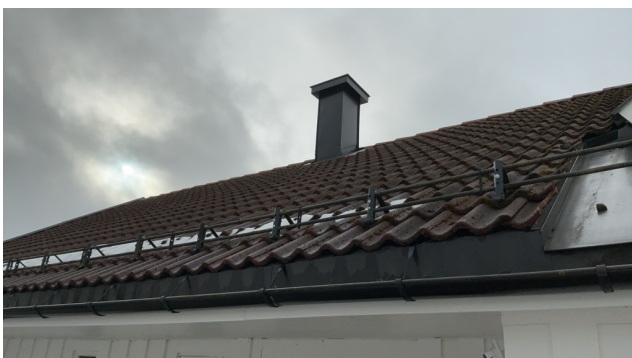
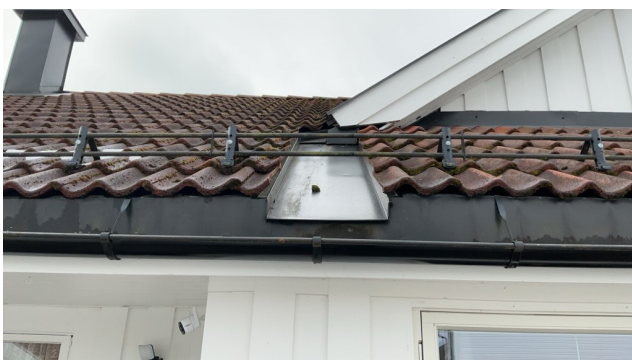
### TG 2 Nedløp og beslag

Tekking er besiktiget fra bakkenivå og vurdert ut fra alder. Pipebeslag og andre gjennomføringer i takteking er ikke kontrollert, dette anbefales på generell basis undersøkt. Gjennomføringer i takteking er svake punkt og risikoen for skader er høy.

- Når takteking og undertak begynner å bli gamle, øker risikoen for lekkasjer, noe som kan føre til omfattende og kostbare reparasjoner av underliggende konstruksjoner dersom en ikke foretar tiltak på konstruksjonene før dette oppstår.

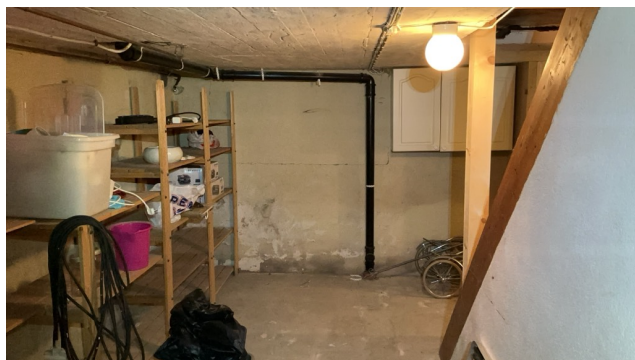
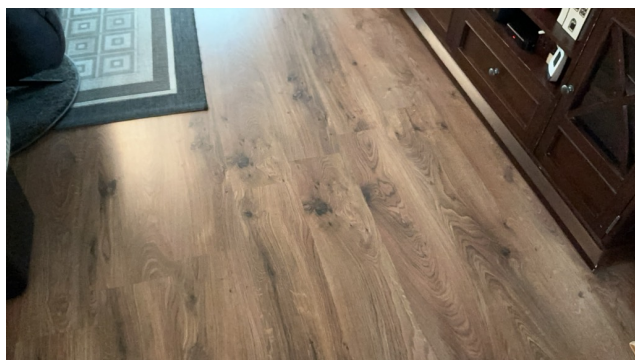
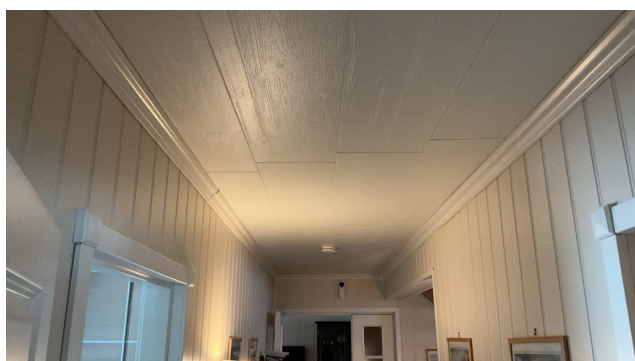
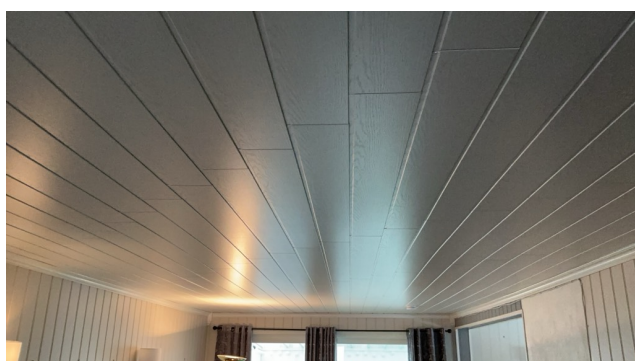
## ! TG 2 Etasjeskille/gulv mot grunn

- Det er målt høydeforskjell på mellom 15-30 mm gjennom hele rommet. Tilstandsgrad 2 gis med bakgrunn i standardens krav til godkjente måleavvik.
- Det er avvik:

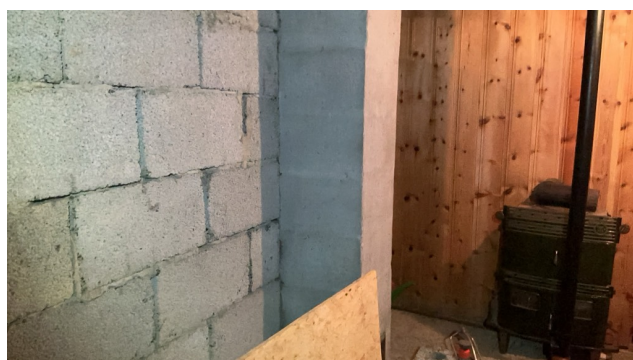
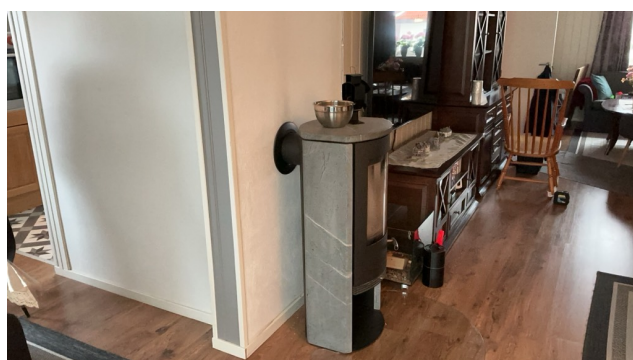
## TG 2 Rom Under Terreng

- Det er påvist indikasjoner på noe fuktgjennomtrenging i kjellergulv.

- Det påviste fuktnivå gir grunn til å overvåke konstruksjonen jevnlig for å se utvikling over tid, og eventuelt foreta tiltak for å unngå fuktskader.

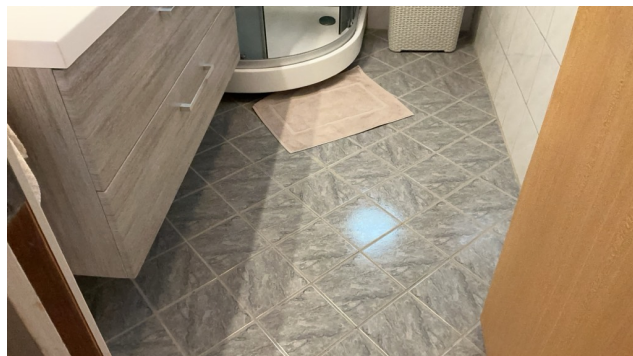
#### TG 2 Sluk, membran og tettesjikt

- Det er viktig å merke seg at levetiden til en membran varierer basert på kvalitet, installasjon og bruk. Eldre membraner kan bli sprø og sprekke opp, noe som fører til at de mister sin vanntettende funksjon. Dette kan resultere i vannlekkasjer gjennom vegger og gulv og fuktskader.

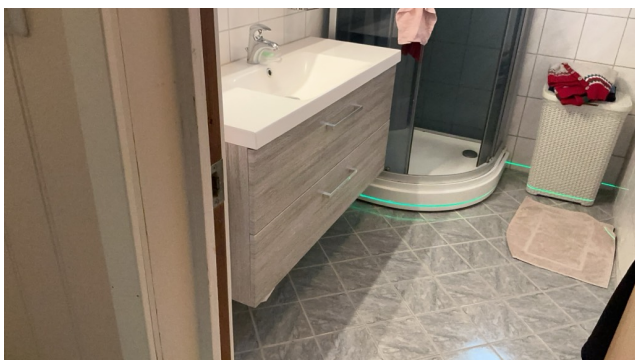
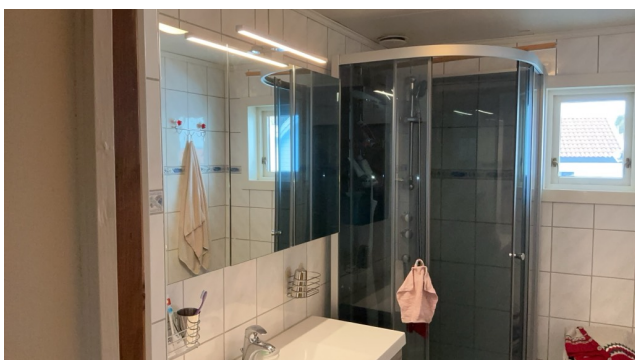
## ! TG 2 Ventilasjon

- Rommet har kun naturlig ventilasjon.
- Det er avvik:

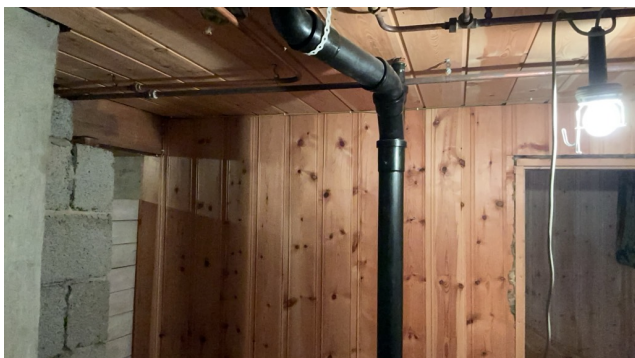
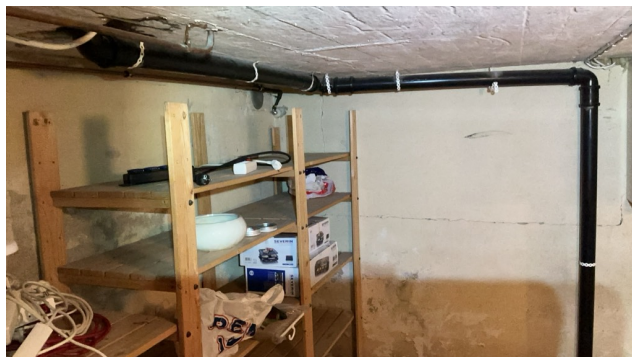
## TG 2 Ventilasjon

Ventilasjonen i boligen tilfredsstiller ikke dagens krav til klima og miljø. Boligen fungerer med dette avviket, men det bør vurderes energibesparende tiltak.

Ventileringen er ikke i henhold til dagens krav. Tiltak må vurderes ut fra bruk/behov.

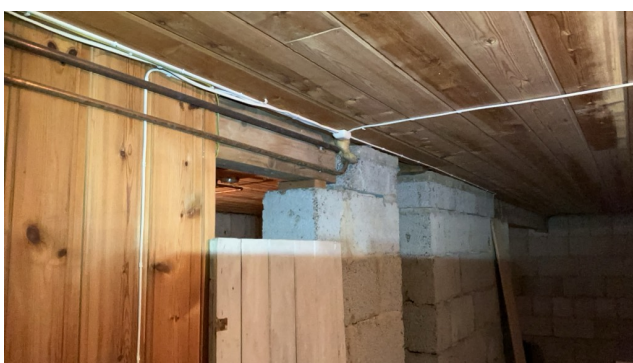
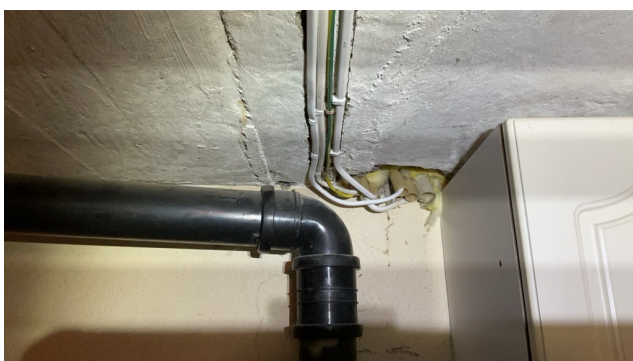
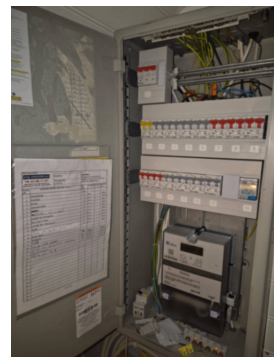
### TG 2 Fuktsikring og drenering

- Det mangler, eller på grunn av alder er det sannsynlig at det mangler, utvendig fuktsikring av grunnmuren ved kjeller/underetasje.
- Mer enn halvparten av forventet levetid på drenering er overskredet.

- Det er registrert horisontalriss som er symptom på jordtrykk.
- Grunnmuren har sprekke-dannelser.
- Det er avvik:
