# Tilstandsrapport

Enebolig

Hardangervegen 458, 5268 HAUKELAND

Befaringsdato: 27.04.2026

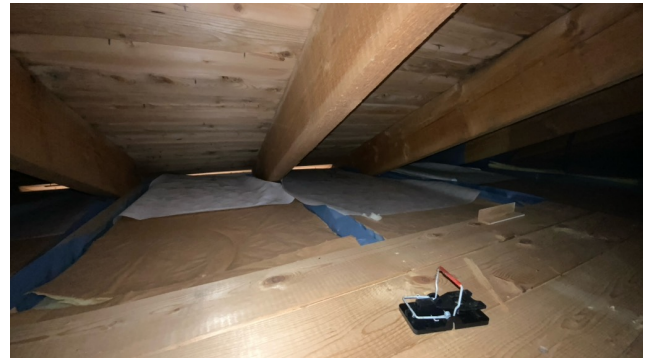
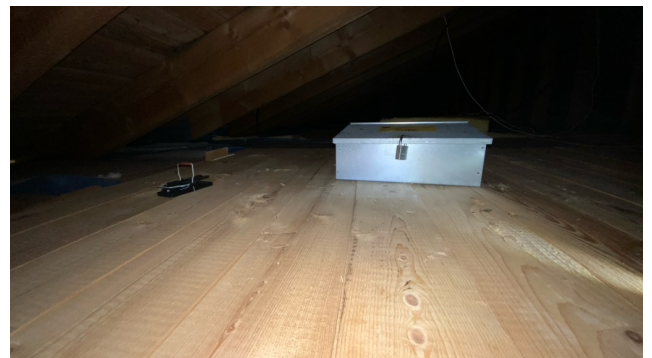
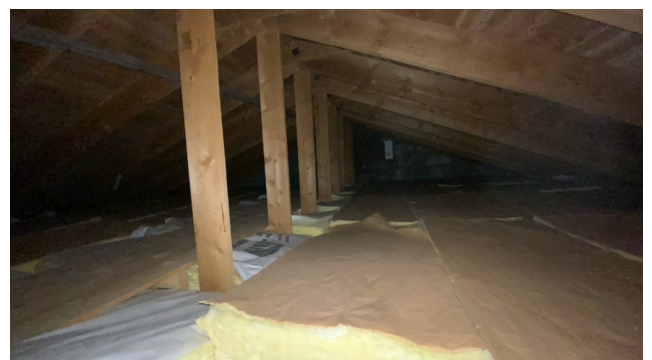
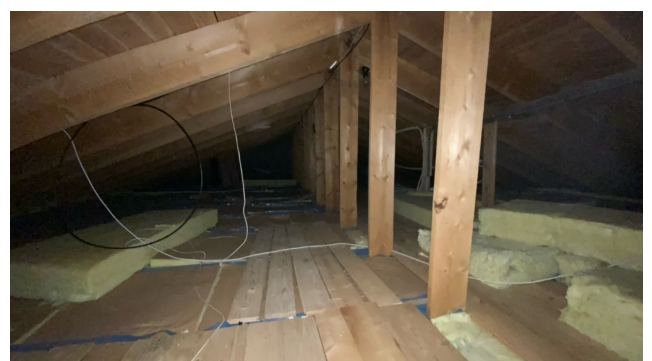
### TG 2 Takkonstruksjon/Loft

Spor etter mus i loft.

Det bør utføres tiltak som hindrer skadedyr i å komme inn i boligen.

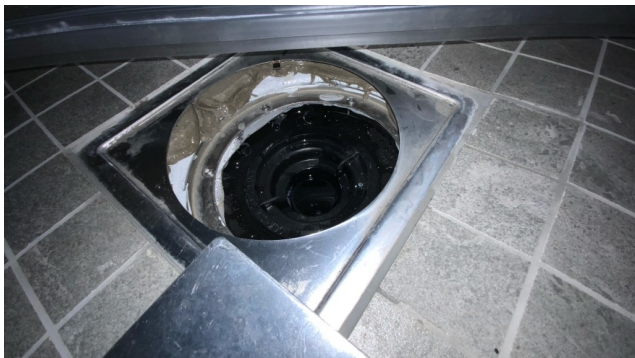
Klemring og membran er synlig i plastsluk.

Årstall: 2026 Kilde: Faktura e.l

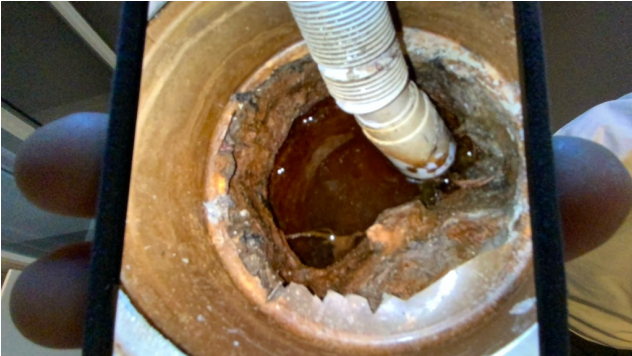
• Eldre sluk av støpejern er ofte utsatt for rust som kan medføre lekkasjer. Eventuelle lekkasjer kan medføre fuktskader på tilliggende konstruksjoner.

Mer enn halvparten av forventet brukstid er oppbrukt for membranen. Det er ikke behov for umiddelbare tiltak, bortsett fra at sluken må rengjøres ofte.
