Tilstandsrapport

Rekkehus

Rødsvingelvegen 54, 2030 NANNESTAD

Befaringsdato: 11.09.2024

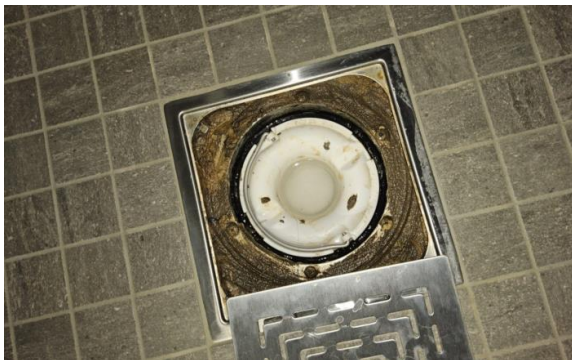
TG 1 Sluk, membran og tettesjikt

Det er plastsluk og ukjent tettesjikt/membran.

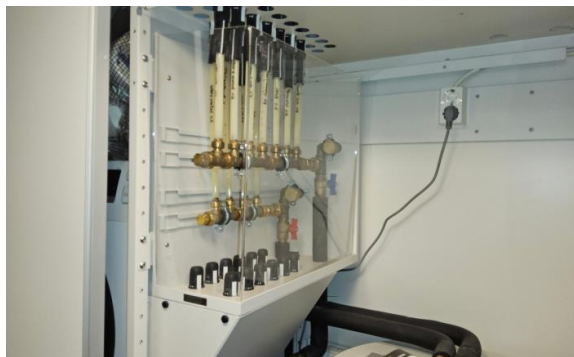
TG 1 Vannledninger

Innvendige vannledninger er av plast (rør i rør). Det er besiktiget i rørskap.

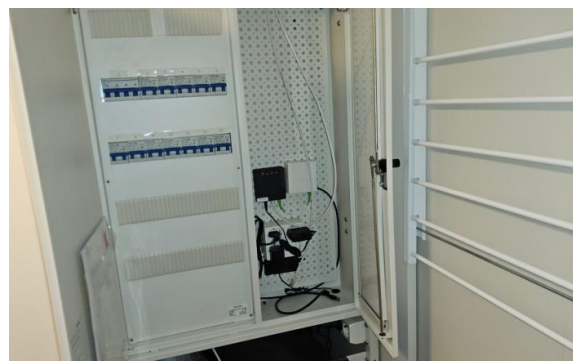
TG 1 Elektrisk anlegg

Elektrisk skjult anlegg med automatsikringer.
