# Tilstandsrapport

Andelsleilighet

Munkedamsveien 55 B, 0270 OSLO

Befaringsdato: 04.12.2025

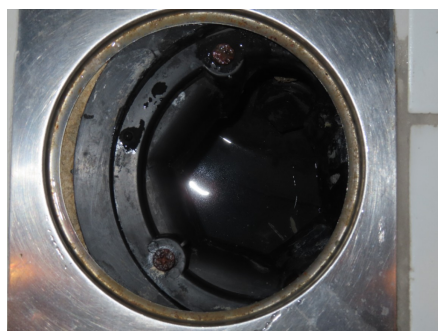
- Våtrommet må oppgraderes for å tåle normal bruk etter dagens krav.

Da det ikke foreligger dokumentasjon på utførelse og våtrommet er bygget etter byggeforskrift fra før 1997, gis det TG3 på membran/tettesjikt.

Byggeforskrift fra før 1997 stilte ikke krav til tettesjikt på vegger i våtrom, og det legges derfor til grunn at våtrommet ikke har tettesjikt utover minstekravet ved byggeår.

Sluk

Våtrommet bør totalrenoveres. Alle forhold med tettesjikt, våtsone, sluk m.m. bør dokumenteres.

Kostnadsestimat: 200 000 - 500 000
