# Moderne 2-roms med usjenert terrasse og hage.

# Lensmann Haaversens vei 127 Skedsmokorset 1. Etasje

# Tilstandsrapport

Forprosjekt garasjer

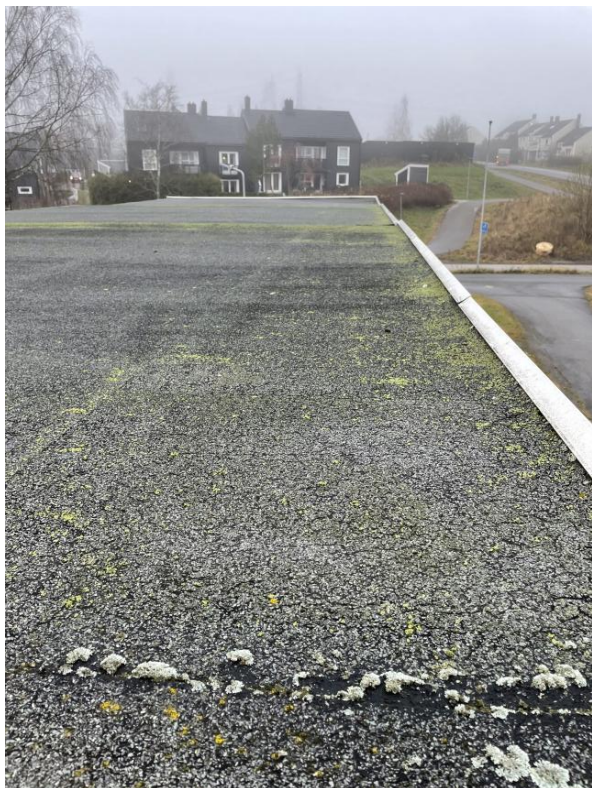
*Papptekke på garasjer. Fremstår som oppsprukket og med organisk begroing. Papptekking er 35 år og har en normal levetid på 25 år.*

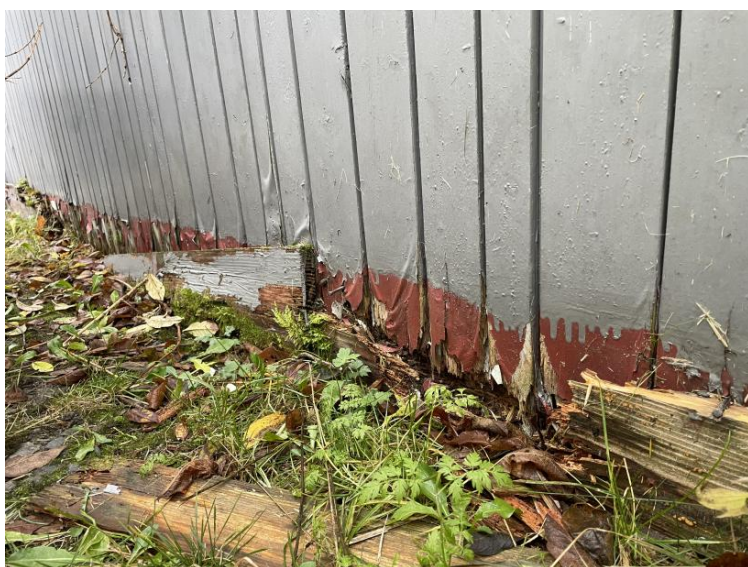
*Gjennomgående råteskader i bunn av kledning og sviller.*

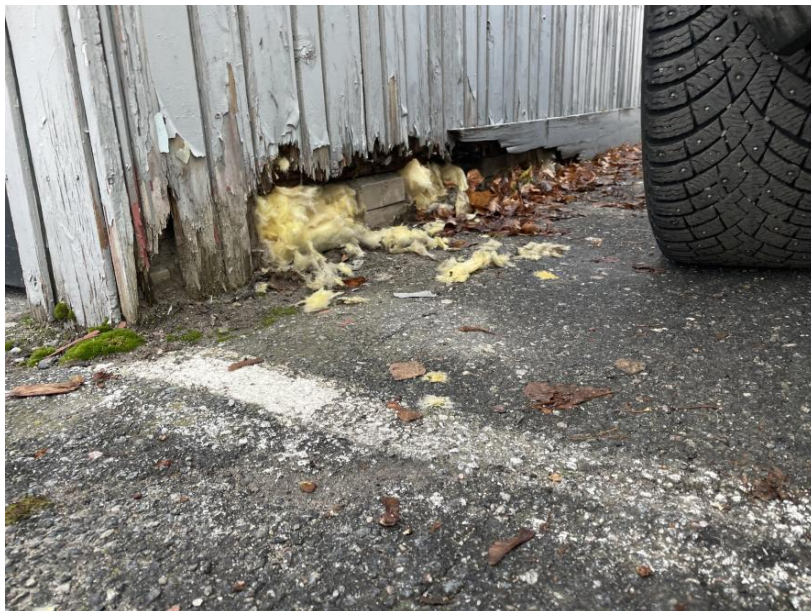
*Gjennomgående råteskader i bunn av kledning og sviller.*

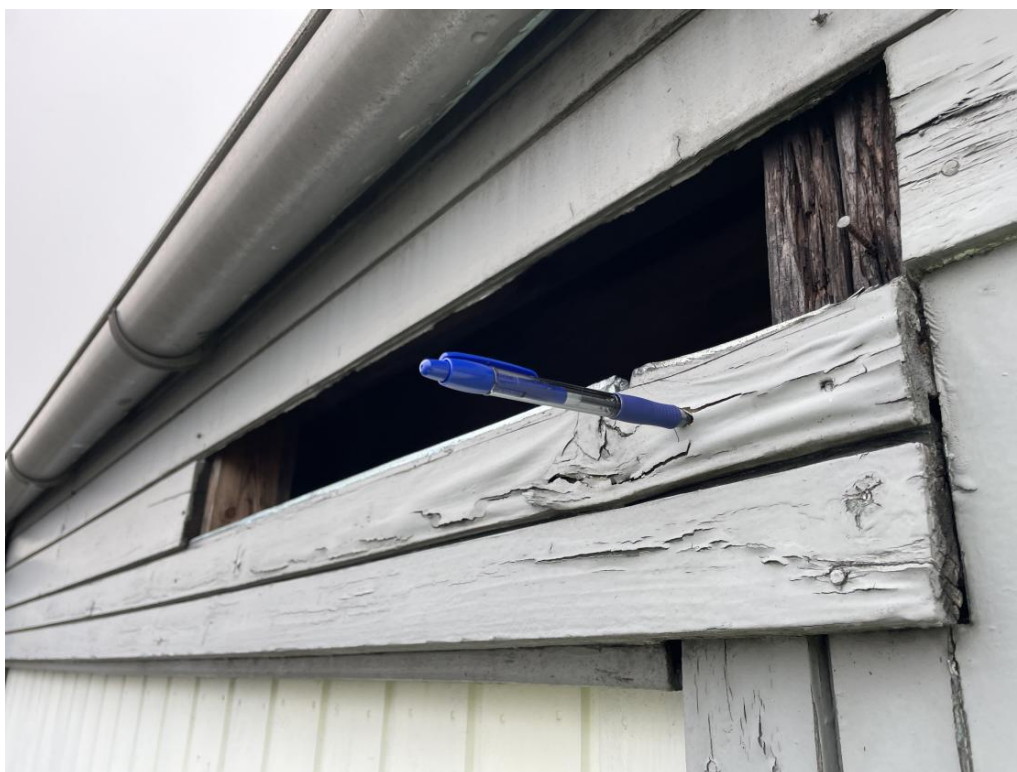
*Råteskadet kledning og bærekonstruksjon også høyt oppe på yttervegger.*

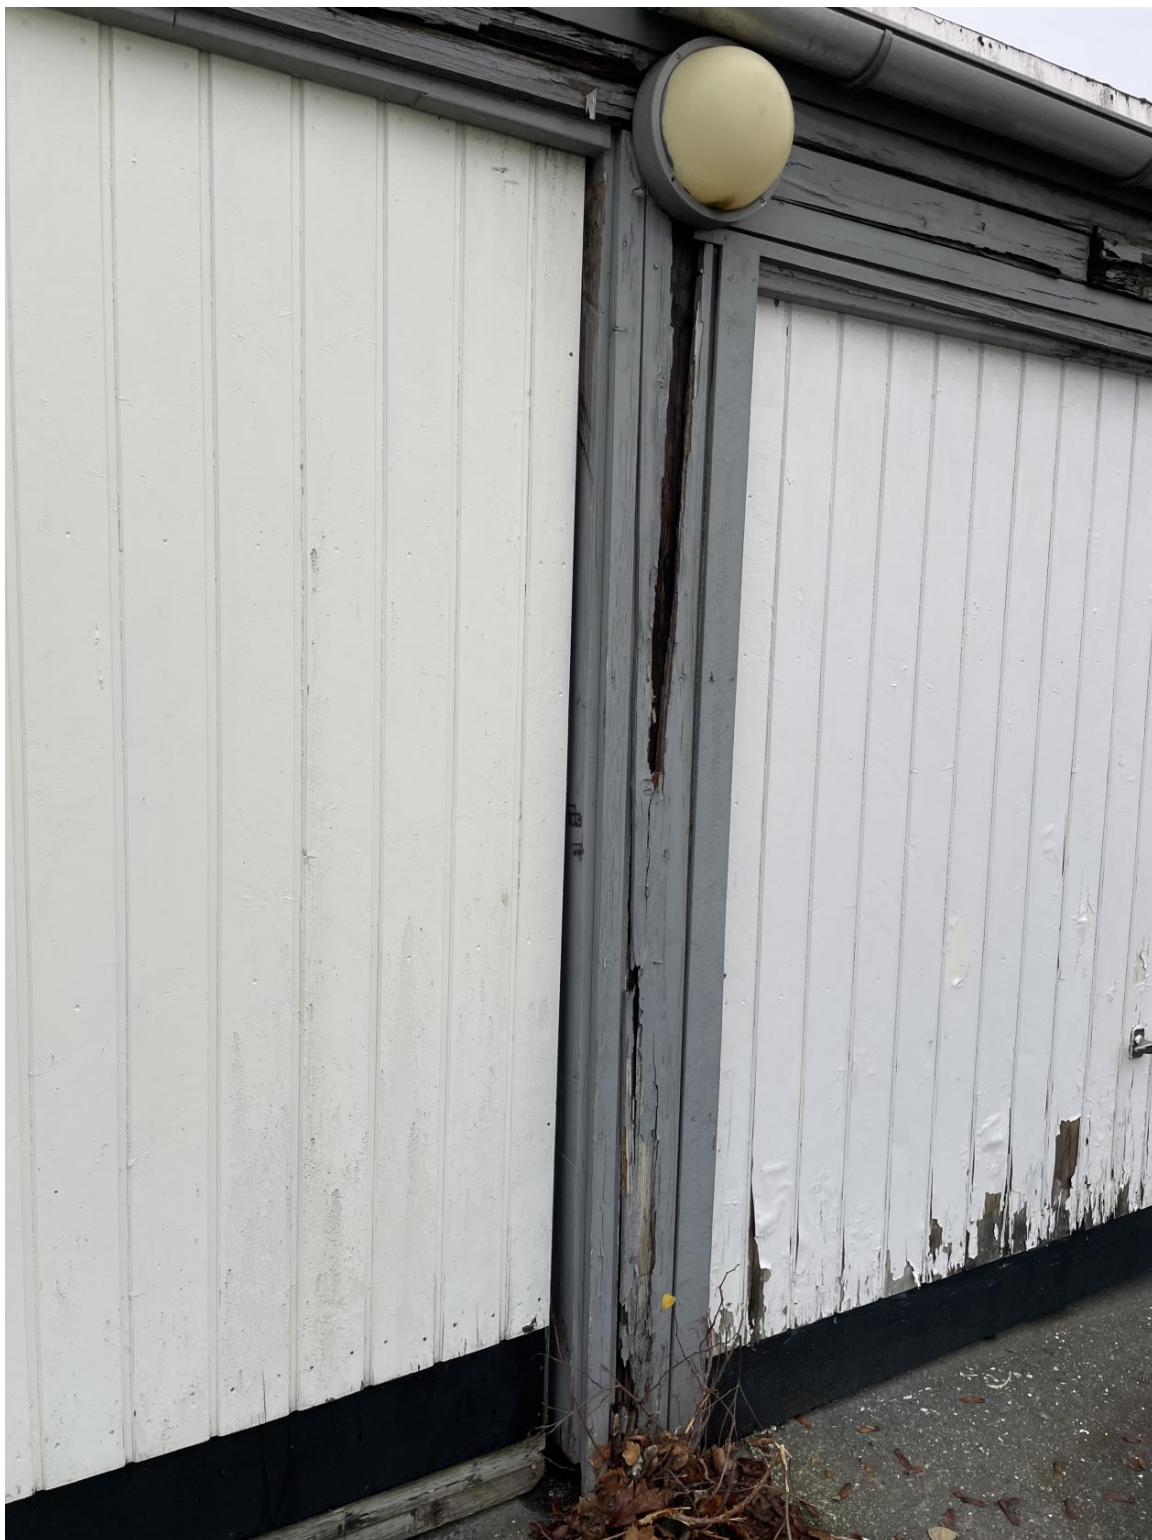
*Råteskadet garasjeporter, kledning og bærekonstruksjon.*

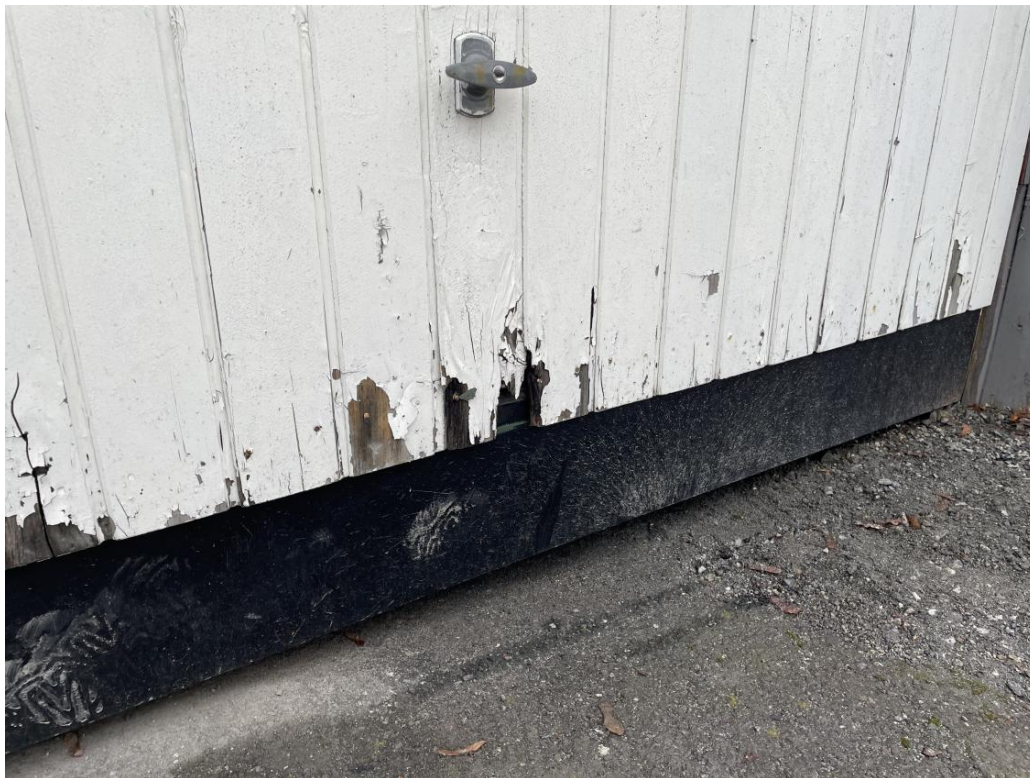
*Hull i garasjeport på grunn av råteskader.*

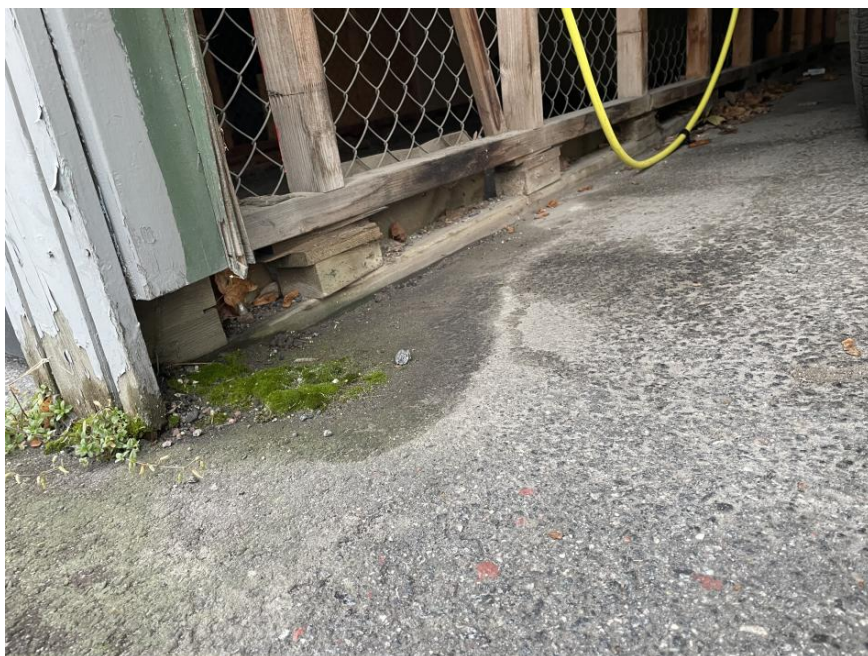
*Bæresøyle mellom porter er sunket gjennom årene. Medfører at det blir en svanke i terrenget for fukt samler seg og trekker videre inn i bæresøyler.*

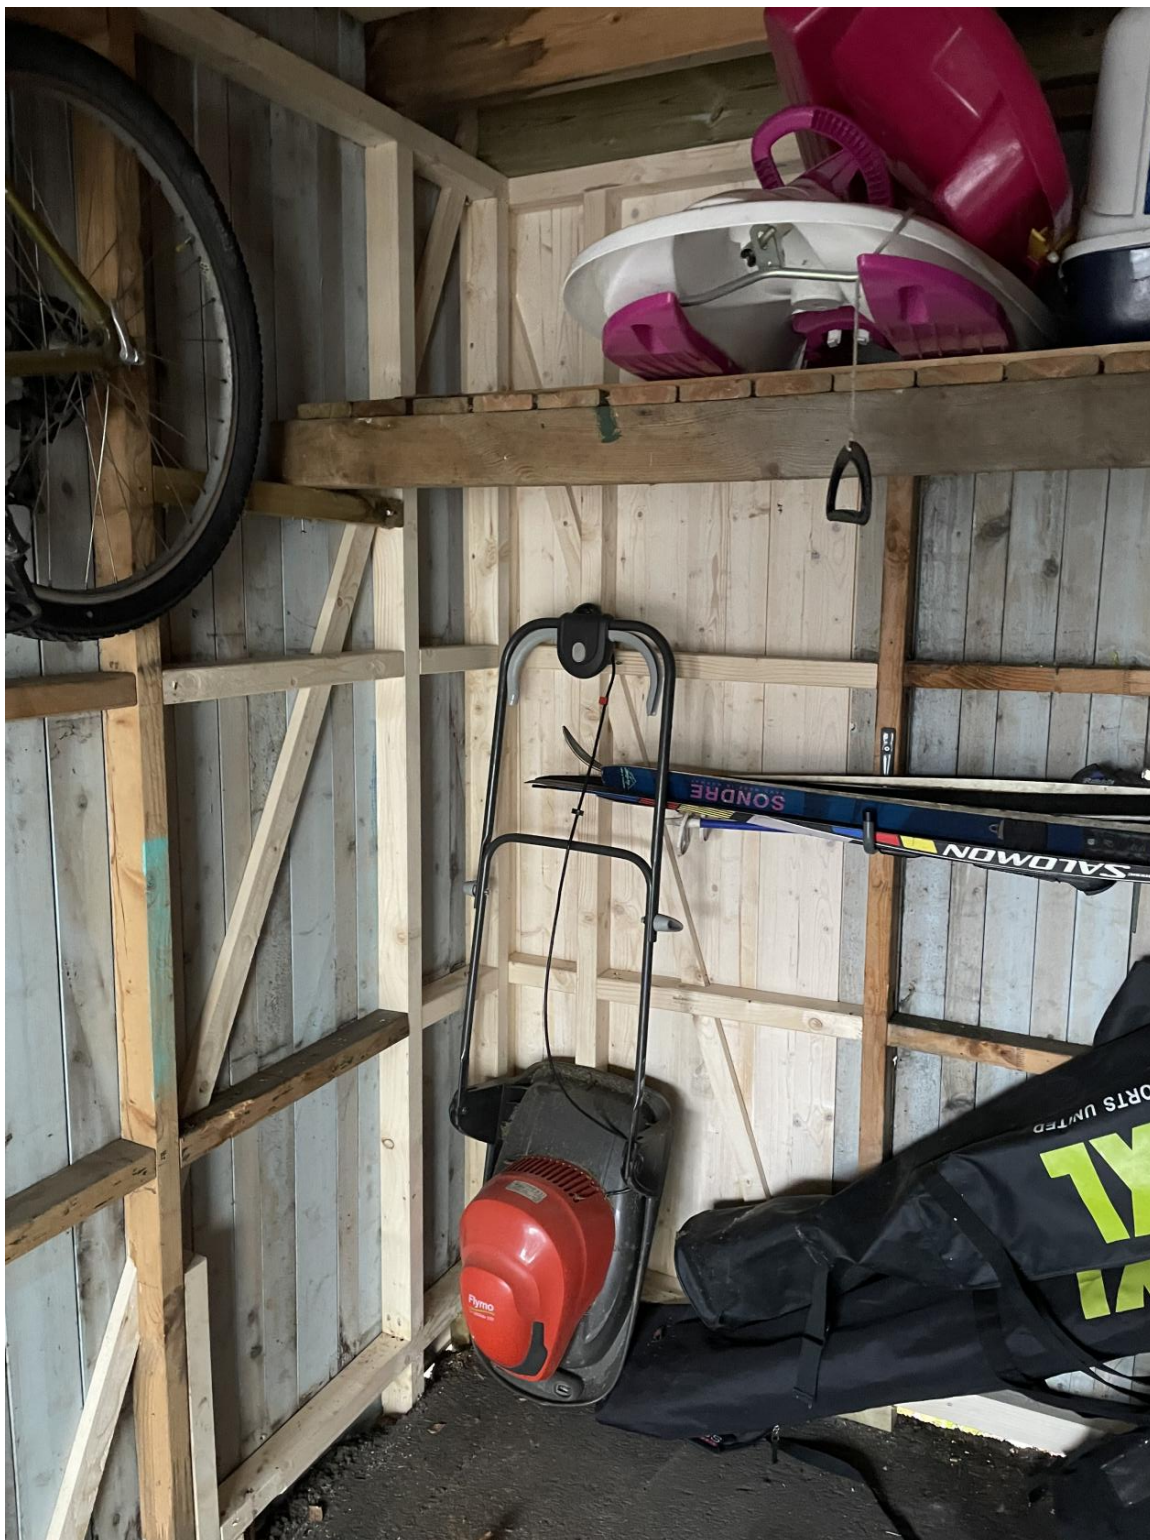
*Utbedret garasjerom etter råteskadet kledning og konstruksjon.*

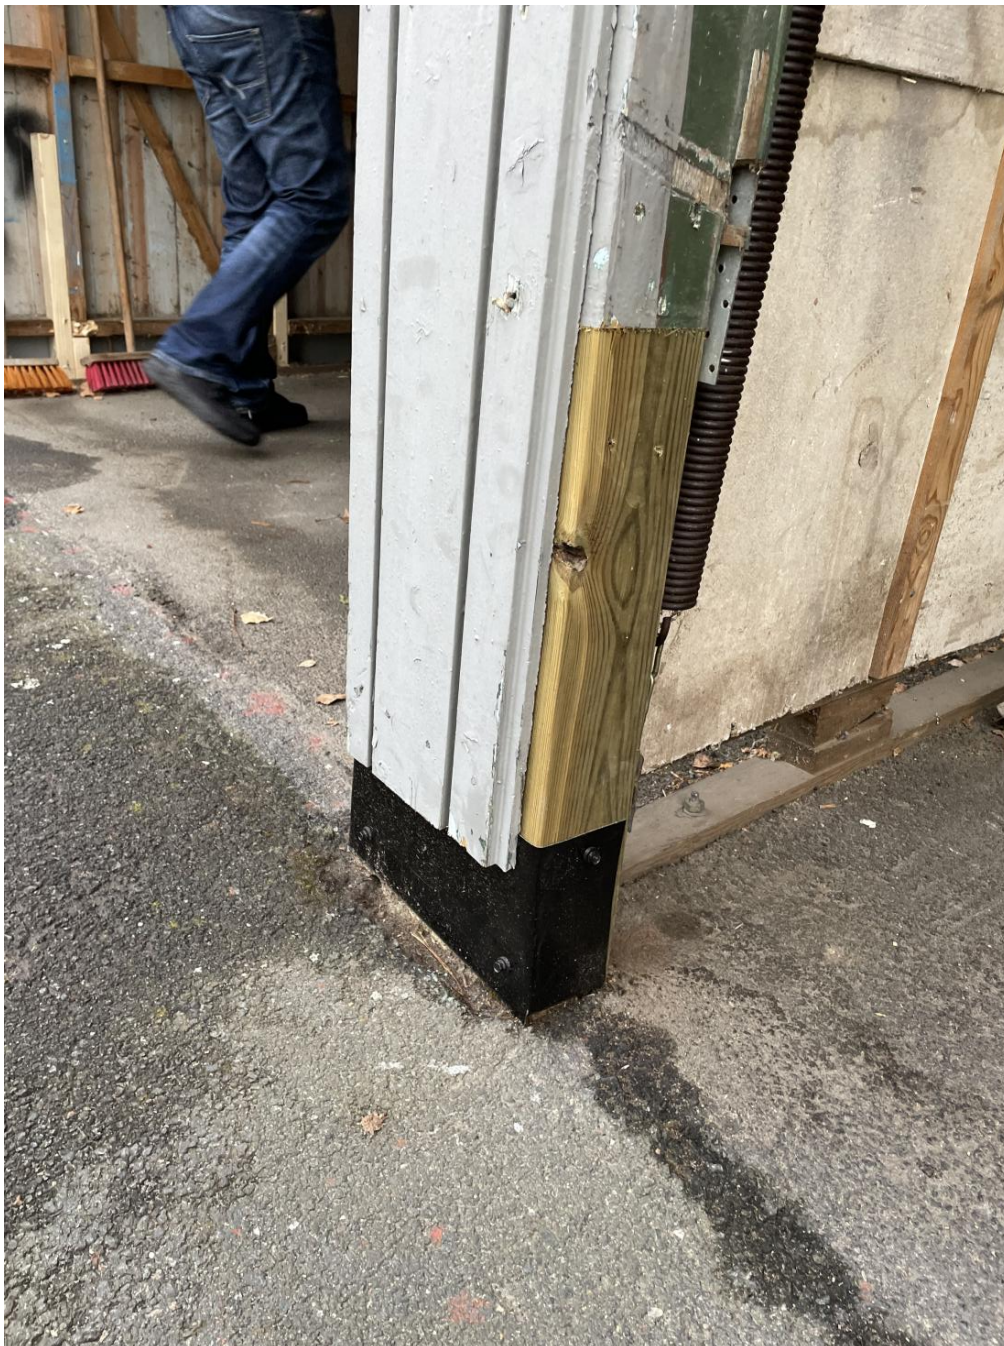
*Beslag kan beskytte treverket og utsette utviklingen av råteskader.*

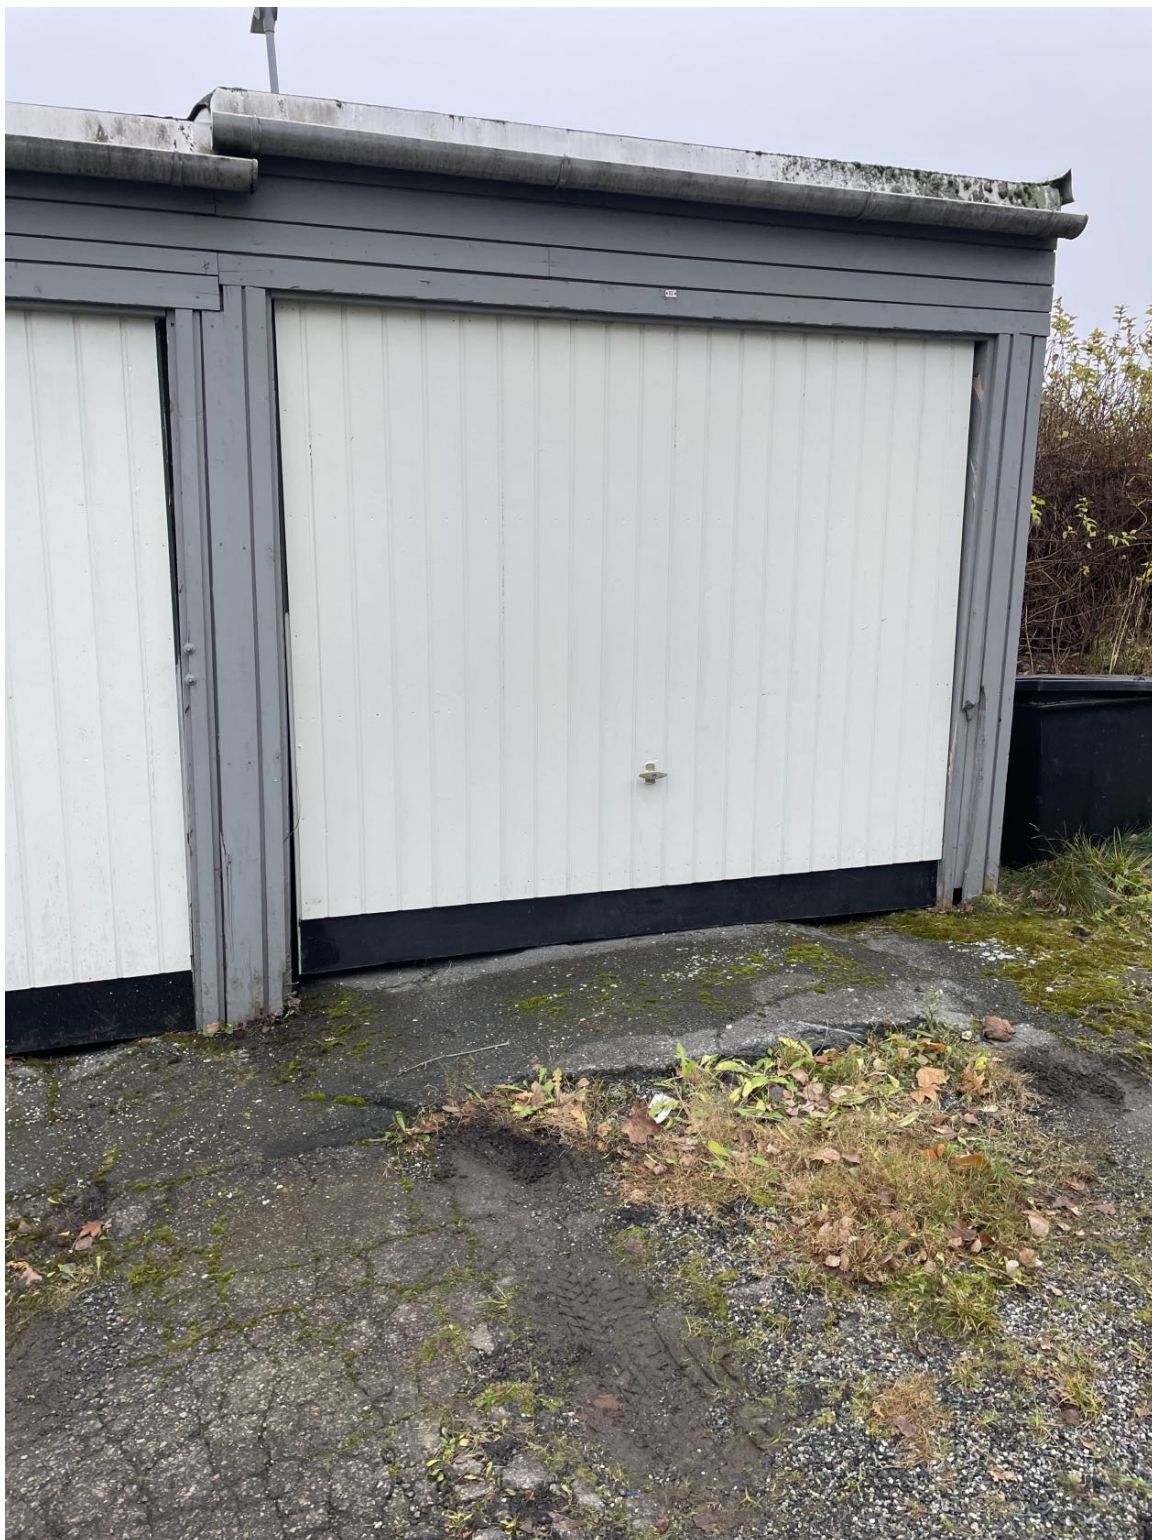
*Tydelig setningsskader foran og inne i garasjer.*
