# Tilstandsrapport

Fritidsbolig

Vaksdalsvegen 794, 5725 VAKSDAL

Befaringsdato: 01.04.2025

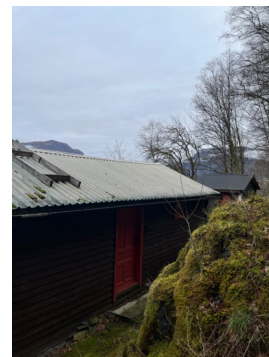
### Nedløp og beslag

- Det mangler snøfangere på hele eller deler av taket, men det var ikke krav om dette på byggemeldingstidspunktet.

- Det er ikke krav om utbedring av snøfangere opp til dagens krav.

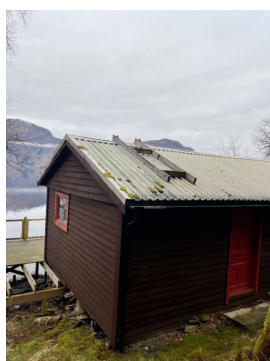
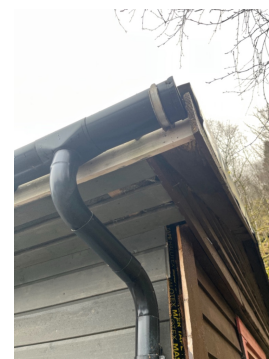
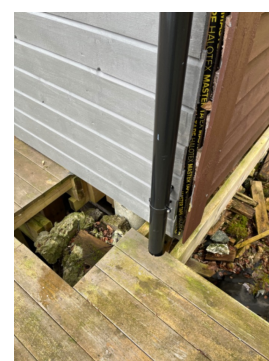
### Taktekking

- Mer enn halvparten av forventet brukstid er passert på taktekingen.
- Mer enn halvparten av forventet brukstid er passert på undertak.

- Tidspunkt for utskiftning av undertak nærmer seg.
- Tidspunkt for utskiftning av takteking nærmer seg.

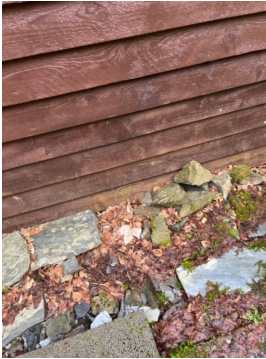
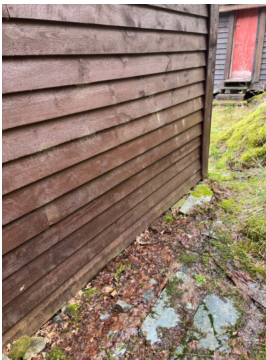
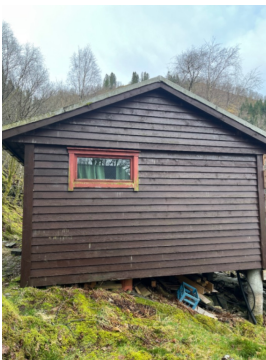
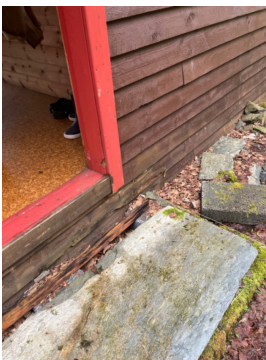
### Veggkonstruksjon

- Det er påvist spredte råteskader i bordkledningen.
- Bordkledning går stedvis nesten helt ned i terreng.

- Lokal utbedring bør foretas for å øke avstanden mellom terreng og bordkledning.

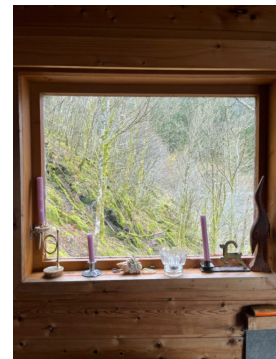
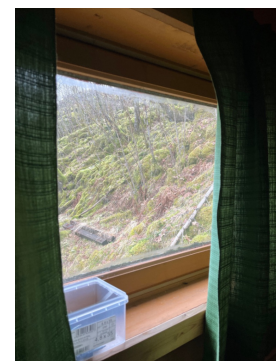
## Vinduer

- Det er påvist at enkelte vinduer er vanskelig å åpne/lukke.
- Karmene i vinduer er slitte og det er sprekker i treverket.
- Det er avvik:

Noe slitasje på eldste vinduer registrert

- Det må påregnes noe vedlikehold og at enkelte vinduer må skiftes ut.

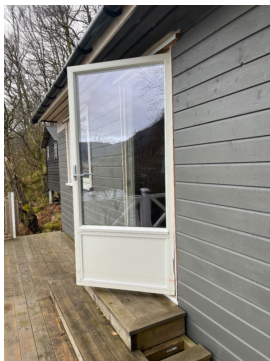
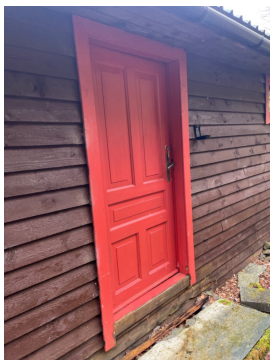
## Dører

Slitasje og begynnende råte i karm på ytterdør.

Det må påregnes oppgradering.

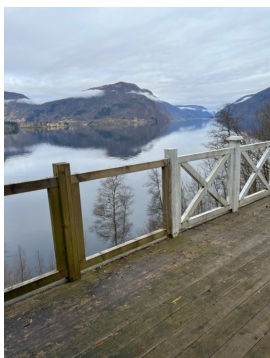
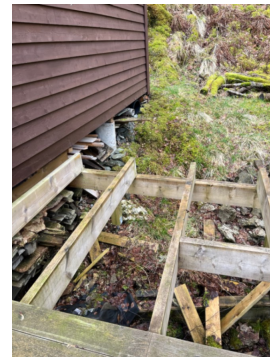
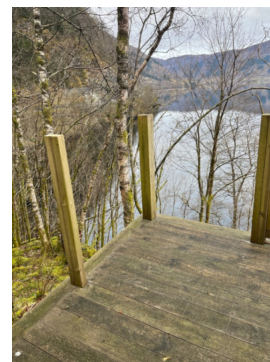
## ! TG 3 Balkonger, terrasser og rom under balkonger

- Åpninger i rekkverk er ikke i henhold til krav i dagens forskrifter.
- Det er ikke montert rekkverk.

- Rekkverk må monteres for å lukke avviket.
- Det er ikke krav om utbedring av åpninger i rekkverk til dagens forskriftskrav.

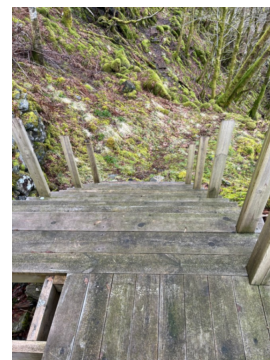
## ! TG 3 Utvendige trapper

- Det er ikke montert rekkverk.

- Rekkverk må monteres for å lukke avviket.

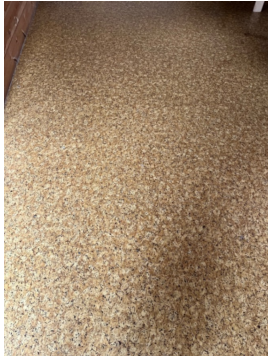
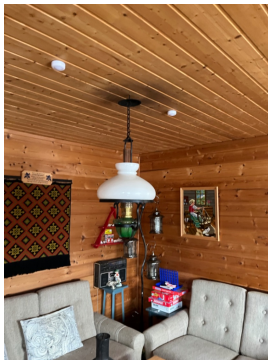
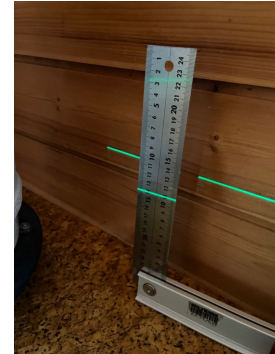
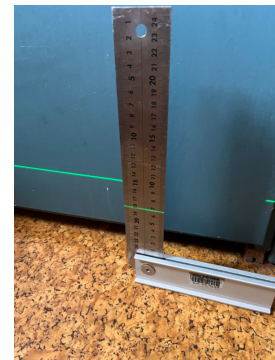
## ! TG 2 Overflater

Innvendige overflater fremstår med noe lokal slitasje og manglende finish.

Det må påregnes oppgradering på sikt

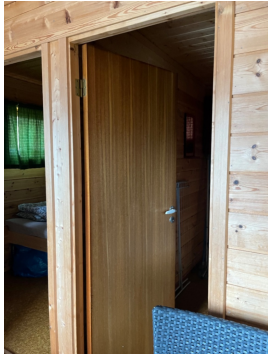
## ! TG 3 Etasjeskille/gulv mot grunn

Etasjeskille i trebjelkelag fra byggeår er kontrollert for knirk og nedbøyning. Horisontalt avvik målt med laser. Resultatet tilfredsstiller ikke dagens krav til avvik med over 40 mm avvik målt i stue.

- Målt høydeforskjell på over 30 mm gjennom hele rommet. Tilstandsgrad 3 gis med bakgrunn i standardens krav til godkjente måleavvik.

Nærmere utredning av årsak anbefales, estimat gjelder dette.
