Tilstandsrapport

Enebolig

Furutoppen 78 , 1553 SON

Befaringsdato: 25.03.2026

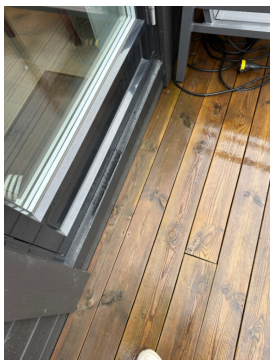
Kledning mot terrasse

Avviket skyldes at terrasse og balkong gulvet er montert inntil veggkledningen, uten tilstrekkelig avstand for lufting og uttørking. Belistningen på balkongdøren er ført ned til terrassegulvet, noe som gir økt fuktbelastning på treverket.

Manglende avstand kan føre til oppsamling av fukt og redusert uttørking, noe som over tid kan gi økt risiko for fuktskader og råte på kledningen og belastningen. Det anbefales å øke avstand mellom terrasse og veggkledning, slik at konstruksjonen får bedre lufting og fukt kan tørke ut. Dette kan gjøres ved å klyve ned terrassebordet. Belistningen rundt balkongdøren står ned til tregulvet og kan gi risiko for fuktskader over tid. Det anbefales kutte høyden på belistningen slik at det etableres klaring mot terrassegulvet og bedre mulighet for uttørking.

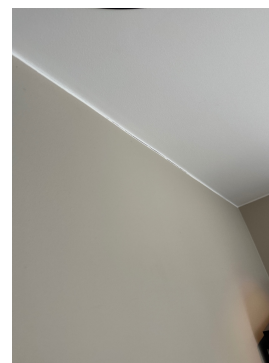
Liten sprekke dannelse i overgang vegg og tak i stue. Dette er helt normalt, da det er trebygg.

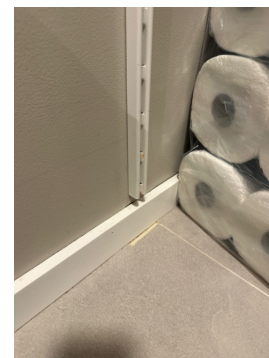
Flis i Bod/Teknisk rom som er fuget

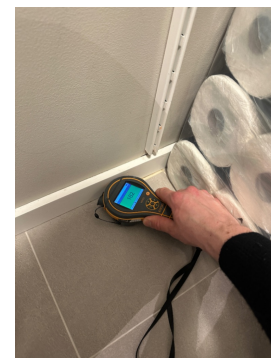
fuktsøk i tilstøtenderom. Gulv i bod/tekn.

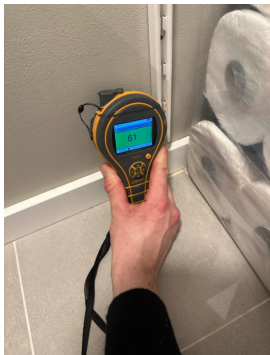
fuktsøk i tilstøtende vegg

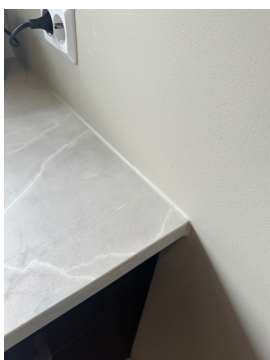
Det er registrert mindre slipp i silikonfuge på høyre side av benkeplate. Avviket vurderes å være av begrenset omfang og uten vesentlig innvirkning på funksjon eller tilstand.

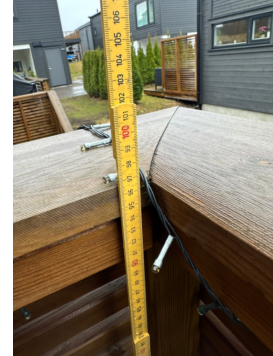
- Rekkverket på balkong eller terrasse er for lavt i forhold til dagens krav. Rekkverkshøyden på balkong er målt til 97 cm. Dette avviker marginalt fra dagens krav til 1,0 m for denne typen rekkverk. Avviket er begrenset. Rekkverkshøyden på terrasse over støttemur er målt til 74 cm. Lav rekkverkshøyde gir redusert personsikkerhet og øker risikoen for fall.

Topp rekkverk målt til ca 97cm

Det anbefales å vurdere utbedring av rekkverket. Siden avviket er begrenset og rekkverkshøyden kun er målt marginalt under kravet, vurderes behovet for tiltak som mindre. Rekkverk til terrasse over støttemur er målt til 74cm. Lav rekkverkshøyde gir redusert personsikkerhet og øker risikoen for fall. Det anbefales å utbedre rekkverket slik at høyden tilfredsstiller dagens sikkerhetsnivå.

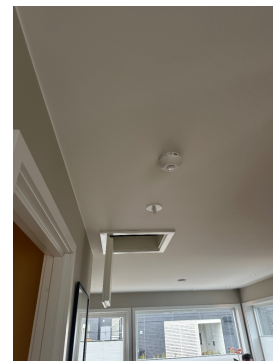
Røykvarsler. Det er montert 1 stk pr etasje. Disse fungerte på befaringstidspunktet

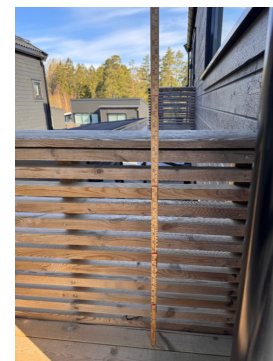
Rekkverk til terrasse over støttemur er målt til 74
