Tilstandsrapport

Boligbygg med flere boenheter

Skulevegen 23 , 4350 KLEPPE

Rapportdato: 17.04.2026

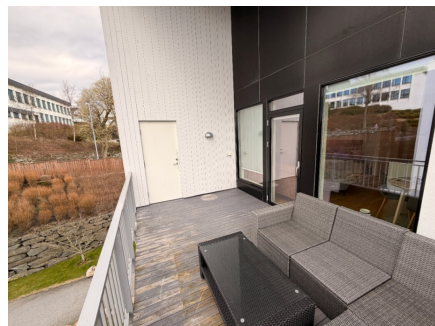
Det er etablert balkong/terrasse i betong med påliggende treplating.

Normal vær- og bruks slitasje på overflater. Normalt vedlikehold er påregnelig.

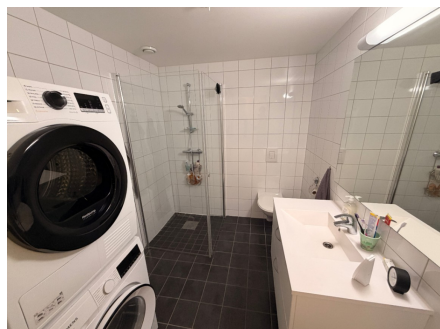
- Det er påvist sprekker i fliser.

Det er registrert sprekk i flis i dusjsone.

Sprekk i flis kan medføre økt risiko for fuktinntrenging. Forholdet kan utbedres med egnet tettemasse (f.eks. bi-imp) eller utskiftning av flis.

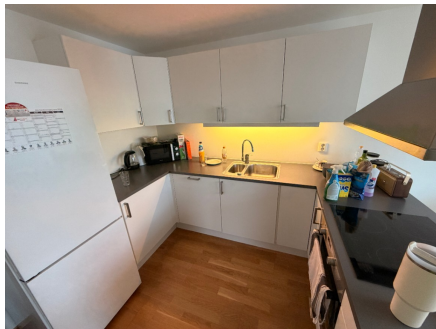
Det er registrert en mindre svelling under benkeplate ved oppvaskmaskin.

Anbefaler forsegling/impregnering for å hindre videre fuktskader i benkeplate, manglende tiltak kan over tid medføre ytterligere skade på materialer.
