## Logn

**Nedre Dalsroen 236/243  
1970 Hemnes**

Gnr 88, bnr 1 og 3 i Aurskog Høland kommune, Akershus Fylke

Dato 06.08.2025

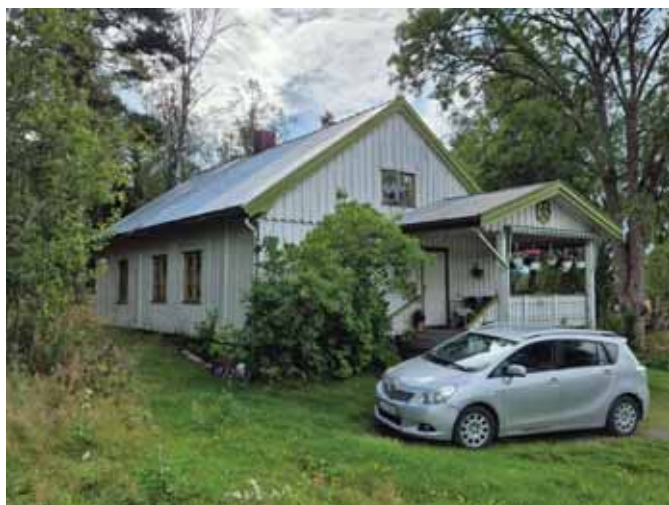
*Nordvegg og gavlvegg mot vest*

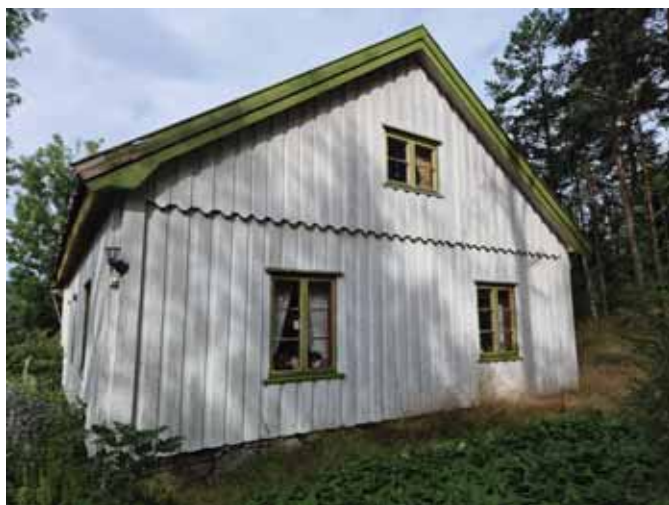
*Gavlvegg mot øst*

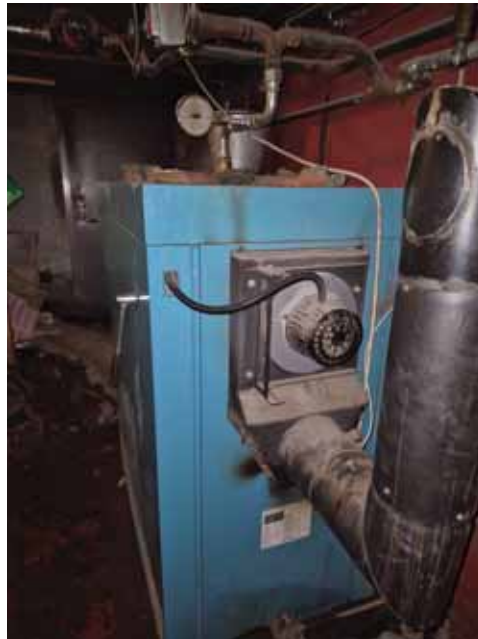
Fyrkjele i fyrrom:

I kjelleren er gårdens sentralfyr. Den ble oppgitt å være byttet i 2021. Det er dør direkte ut fra fyrrom for tilførsel av ved til fyr.

Det ble observert begrenset innsig av vann fra fjell i dagen i fyrrommet. Forholdet ble betegnet som lite alvorlig, da det er fall på golvet mot sluk. Eier oppga at det var kun i regnværsperioder det var fukt på golvet.

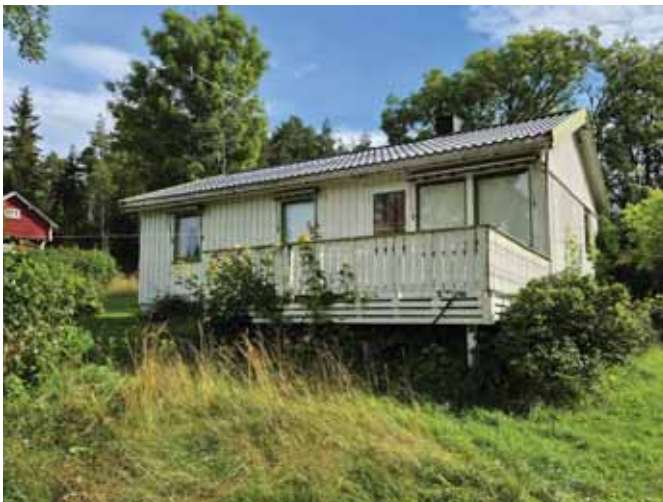
*Fasade mot vest*

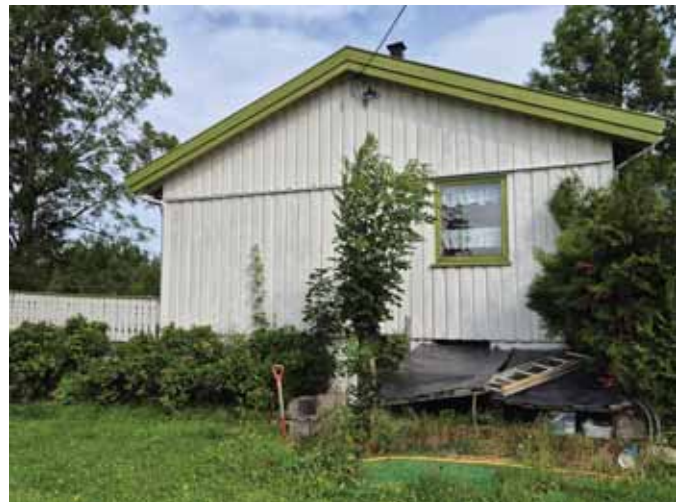
*Fasade mot sør og kjellernedgang til fyrrom*

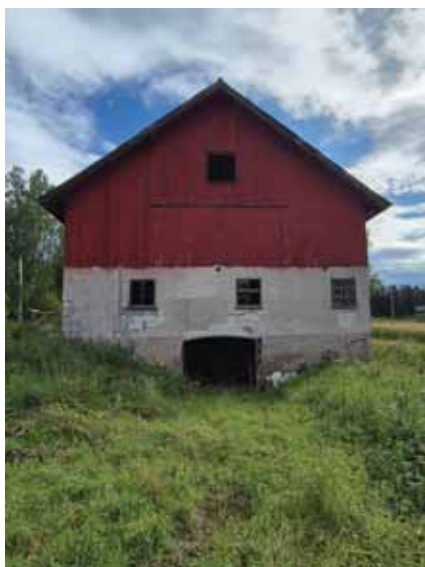
*Gavlvegg mot vest*

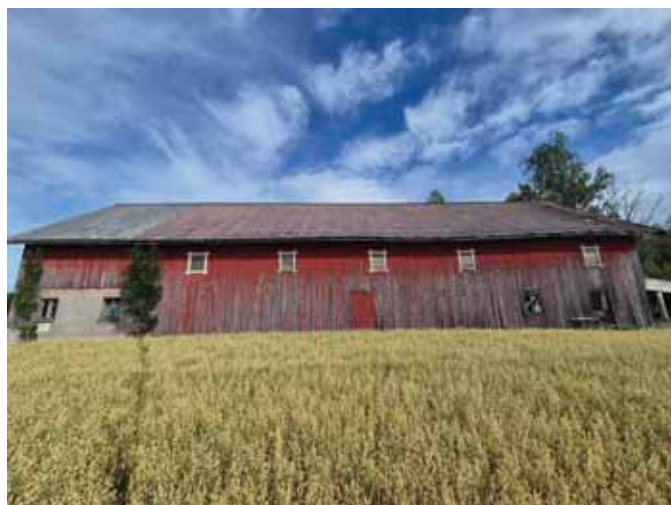
*Fasade mot sør*
