# Tilstandsrapport

Enebolig

Nedre Dalsroen 243, 1970 HEMNES

Befaringsdato: 19.08.2025

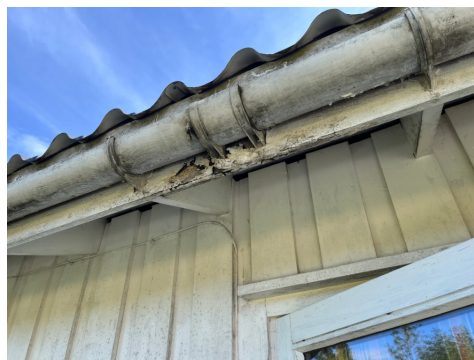
Takrenner har lekkasje i skjøter.

Ved lekkasje i takrenner vil det bli økt belastning på treverk bak takrenne og det vil kunne bli råteskader i treverk.

Lekkasje i skjøt

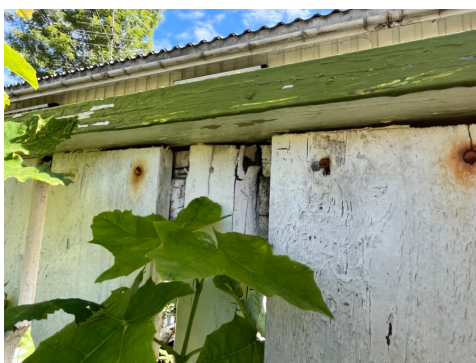
Det er stedvis råteskader i rekkverk. Gulv med stor vær-slitasje. Terrasse har skjevheter i konstruksjon. Ukjent årsak.

Råteskader i rekkverk.

Terrasse må påregnes rettet opp. Råteskadet treverk må skiftes ut. Terrasegulv må påregnes vasket/renset og overflatebehandles. Uten tiltak vil det være økt risiko for større skjevheter i terrasse og råteskader kan utvikle seg.

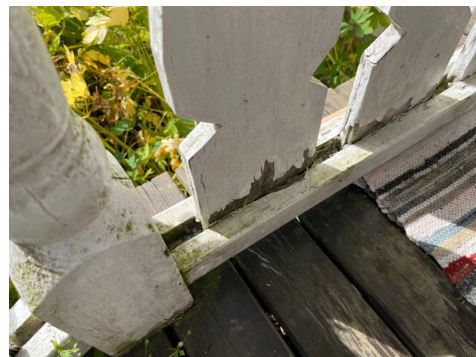
- Det er påvist fukt-/råteskader i konstruksjonen.
- Bærende stolper til tak over trapp har råteskader. Rekkverk med værslitasje og noe fuktskader.

Råteskade i rekkverk

- Råteskadede konstruksjoner må skiftes ut.

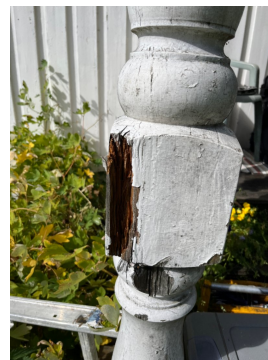
Råteskader i stolper

Det må påregnes utskifting av råteskadede stolper. Ved videre utvikling av råteangrep på bærende stolper kan det være risiko for at takoverbygg kan falle ned.

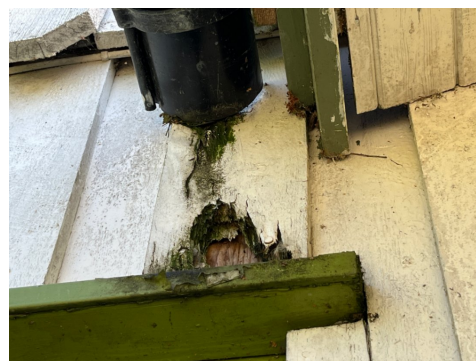
- Det er ikke tilfredsstillende bortledning av vann fra taknedløp ved grunnmur.
- Det mangler snøfangere på hele eller deler av taket, men det var ikke krav om dette på byggemeldingstidspunktet.
- Det er store deformasjoner i renner og nedløp.
- Takrenner har punktvis lekkasjer.

Manglende tetting i ende av takrenne

- Lokal utbedring må utføres.
- Nye renner og nedløp må monteres
- Det bør lages system for bortledning av vann fra taknedløp ved grunnmur.

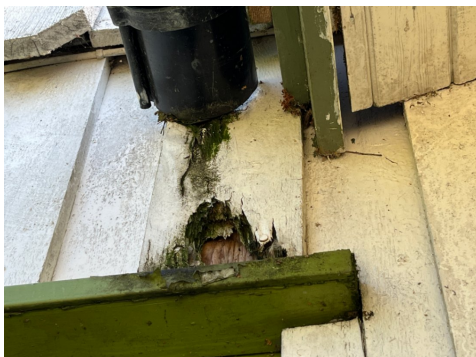
- Det er påvist råteskader i veggkonstruksjonen.
- Det er påvist spredte råteskader i bordkledningen.
- Det er værslitt/oppsprukket trevirke/trepaneler.

Råte i kledning.

- Råteskadede konstruksjoner må skiftes ut.
- Råteskadet trekledning må skiftes ut.
- Andre tiltak:
- Råteskader i bordkledningen kan fortsette å utvikle seg både i tilliggende bordkledning og til bakenforliggende veggkonstruksjon, dersom en ikke foretar tiltak.

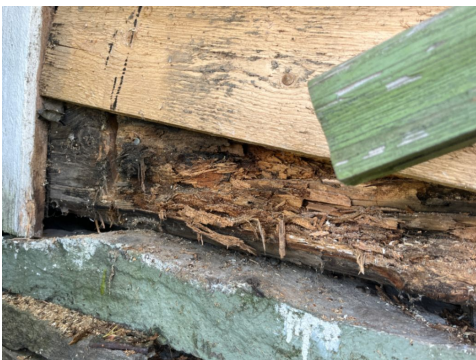
Råteskade i konstruksjon

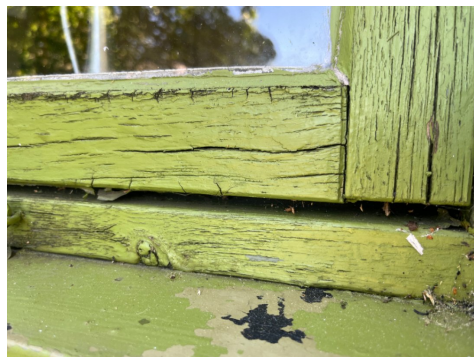
- Det er påvist vinduer med fukt/råteskader.
- Karmene i vinduer er slitte og det er sprekker i trevirket.

Værslitte, sprukket treverk.

- Det må påregnes noe vedlikehold og at enkelte vinduer må skiftes ut.
- Vinduer med råteskader må erstattes med nye.

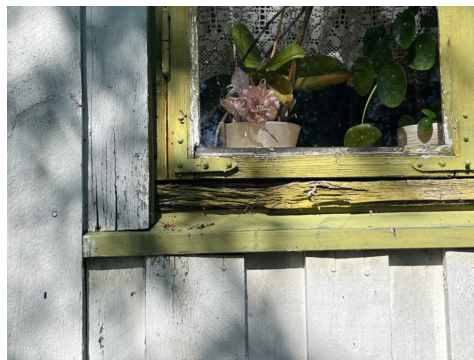
Det er flere av eldste vinduer med råteskader.

Vinduer med råteskader

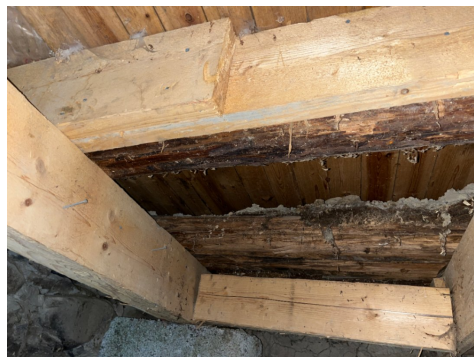
- Det er registrert symptom på sopp/råte.
  - Målt høydeforskjell på over 30 mm gjennom hele rommet.
- Tilstandsgrad 3 gis med bakgrunn i standardens krav til godkjente måleavvik.

Det ble observert råteskadede stokker/bjelkelag i liten krypkjeller under kjøkken.

Råte i gamle bjelker.

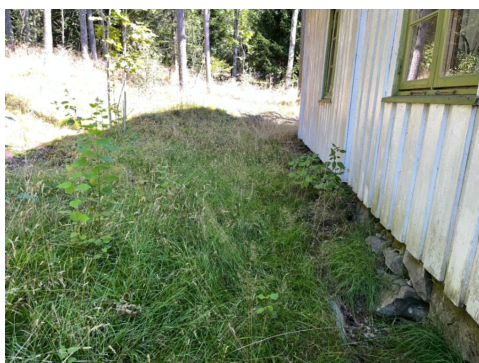
Terrengfall mot grunnmur.
