# Tilstandsrapport

Enebolig

Nedre Dalsroen 243, 1970 HEMNES

Befaringsdato: 19.08.2025

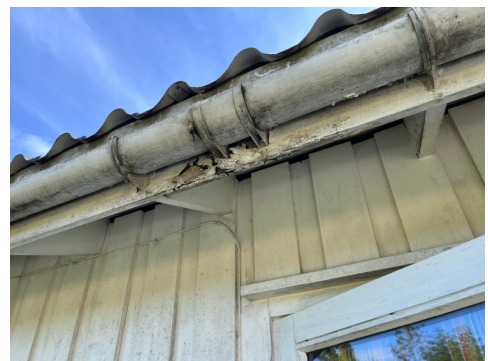
- Det mangler snøfangere på hele eller deler av taket, men det var ikke krav om dette på byggemeldingstidspunktet.
- Det er påvist andre avvik:
- Takrenner har punktvis lekkasjer.

Takrenner har lekkasje i skjøter, grunnet alder og slitasje. Takstige må festes tilstrekkelig, eventuelt skiftes ut.

Ved lekkasje i takrenner vil det bli økt belastning på treverk bak takrenne og det vil kunne bli råteskader i treverk.

Lekkasje i skjøt

- Lokal utbedring må utføres.
- Det må foretas tiltak for å lukke avviket.
- Det er ikke behov for utbedringstiltak for snøfangere i nær fremtid.

Det er opplyst fra feier at takstige må skiftes/festes tilstrekkelig for sikker bruk ved feiing av pipe.

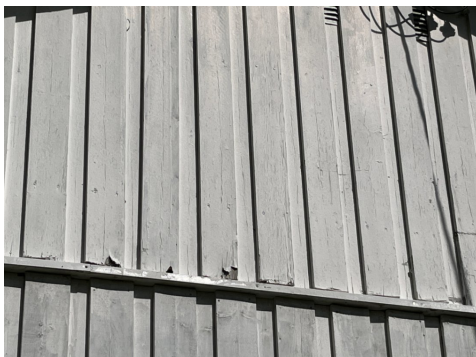
- Det er ingen eller liten lufting i nedre kant av kledning mot grunnmur.
- Det er påvist spredte råteskader i bordkledningen.

Det er spredte råteskader i kledning flere steder rundt boligen. Og svertesopp på overflater.

Værslitt kledning

Råteskadet kledning må påregnes skiftet.

Det må påregnes vask/rens og overflatebehandling av kledning. For å unngå utvikling av svertesopp, sprekk i treverk og fremtidige råteskader.

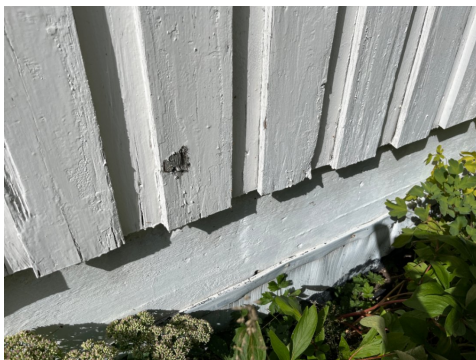
- Råteskader i bordkledningen kan fortsette å utvikle seg både i tilliggende bordkledning og til bakenforliggende veggkonstruksjon, dersom en ikke foretar tiltak.
- Uten tilstrekkelig lufting bak bordkledningen kan fuktighet som trenger inn bak bordene eller gjennom veggen innenfra ikke tørke opp. Dette skaper ideelle forhold for råtesopp og muggvekst.
- Det er ikke behov for utbedringstiltak.

Spredte råteskader

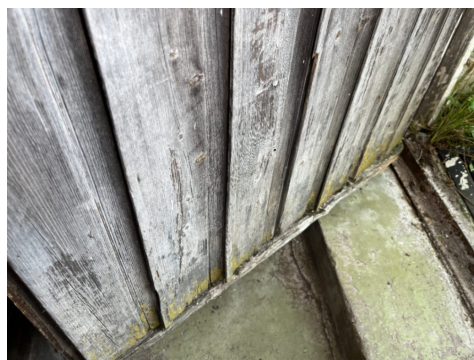
- Det er påvist dør(er) med fukt/råteskader.
- Det er påvist dører som er vanskelig å åpne eller lukke.

Kjellerdør i treverk til vaskerom med begynnende råteskader i utvendig panel. Dør tar i karm/terskel og er tung og lukke/åpne.

Råteskader i nedre kant av dør.

Det må påregnes utskifting av dør til fyrrom for å lukke avviket.

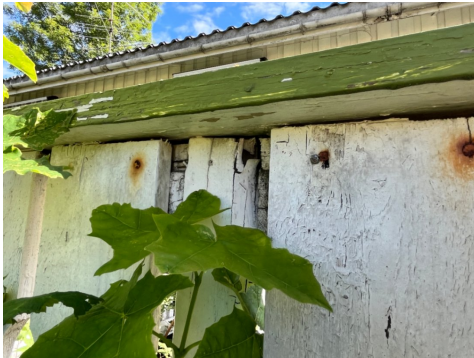
- Det er påvist fukt-/råteskader i konstruksjonen.
- Rekkverket er for lavt i forhold til dagens krav til rekkverkshøyder.

Det er stedvis råteskader i rekkverk. Gulv med stor vær-slitasje. Terrasse har skjevheter i konstruksjon. Ukjent årsak.

Råteskader i rekkverk.

- Råteskadet trekledning må skiftes ut.
- Det må foretas tiltak for å lukke avviket.
- Det er ikke krav om utbedring av rekkverkshøyde opp til dagens forskriftskrav.
- Påviste skader må utbedres.

Terrasse må påregnes rettet opp. Råteskadet treverk må skiftes ut. Terrasegulv må påregnes vasket/renset og overflatebehandles. Uten tiltak vil det være økt risiko for større skjevheter i terrasse og råteskader kan utvikle seg.

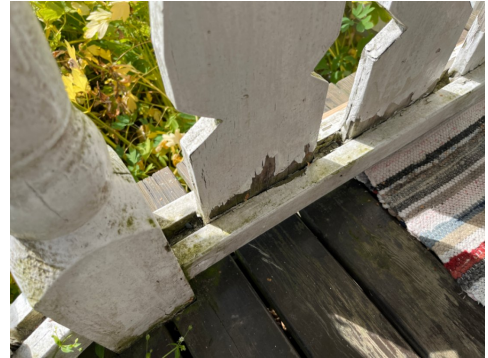
- Det er påvist fukt-/råteskader i konstruksjonen.
- Bærende stolper til tak over trapp har råteskader. Rekkverk med værslitasje og noe fuktskader.

Råteskade i rekkverk

- Råteskadede konstruksjoner må skiftes ut.

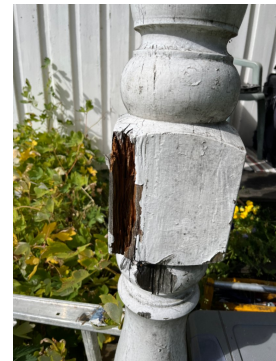
Råteskader i stolper

Det må påregnes utskifting av råteskadede stolper. Ved videre utvikling av råteangrep på bærende stolper kan det være risiko for at takoverbygg kan falle ned.

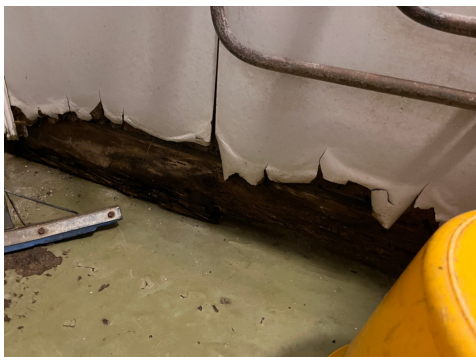
Det er råteskader i plater på vegger i dusjsone. Det er ikke membran/tettesjikt i gulv. Synlige saltutslag i gulv og løs maling. Det må påregnes renovering av vaskerom.

- Manglende oppgradering av våtrommet medfører høy risiko for at konstruksjonene ikke vil tåle vanlig bruk av vann eller lekkasjer. Dette kan føre til fuktskader på tilstøtende konstruksjoner.
- Våtrommet må totalrenoveres. Alle forhold med tettesjikt, våtsone, sluk m.m. må dokumenteres.
- Våtrommet har behov for omfattende oppgraderinger. For å sikre en løsning som oppfyller gjeldende krav, bør tettesjikt, sluk og røropplegg oppgraderes og dokumenteres.

Råteskader i plater vaskerom

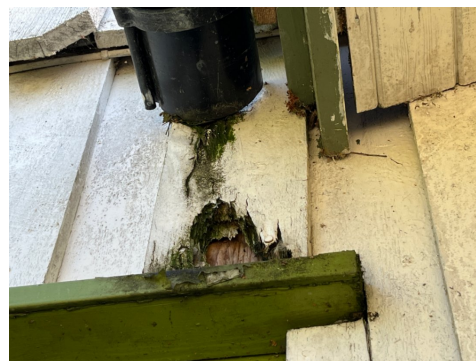
- Det er ikke tilfredsstillende bortledning av vann fra taknedløp ved grunnmur.
- Det mangler snøfangere på hele eller deler av taket, men det var ikke krav om dette på byggemeldingstidspunktet.
- Det er påvist andre avvik:
- Det er store deformasjoner i renner og nedløp.
- Takrenner har punktvis lekkasjer.

Manglende tetting i ende av takrenne

- Lokal utbedring må utføres.
- Nye renner og nedløp må monteres
- Det må foretas tiltak for å lukke avviket.
- Det bør lages system for bortledning av vann fra taknedløp ved grunnmur.

Det må påregnes montering/reparasjon av takrenner. Takstige må skiftes/festes tilstrekkelig for å være sikker i bruk for feier.

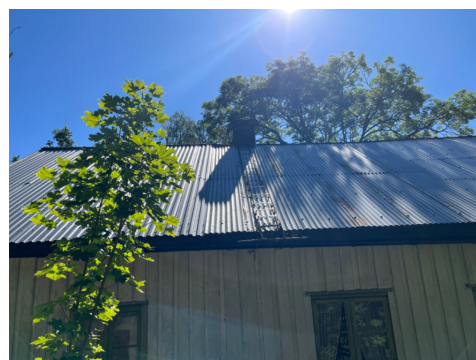
Løs takstige og manglende takrenner.

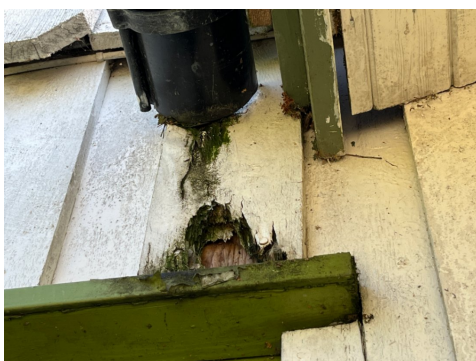
- Det er påvist råteskader i veggkonstruksjonen.

- Det er påvist spredte råteskader i bordkledningen.
- Det er værslitt/oppsprukket trevirke/trepaneler.

Råte i kledning.

- Råteskadede konstruksjoner må skiftes ut.
- Råteskadet trekledning må skiftes ut.
- Andre tiltak:
  - Råteskader i bordkledningen kan fortsette å utvikle seg både i tillegg til bordkledning og til bakenforliggende veggkonstruksjon, dersom en ikke foretar tiltak.

Det er påregnelig med utskifting av store deler av kledning.

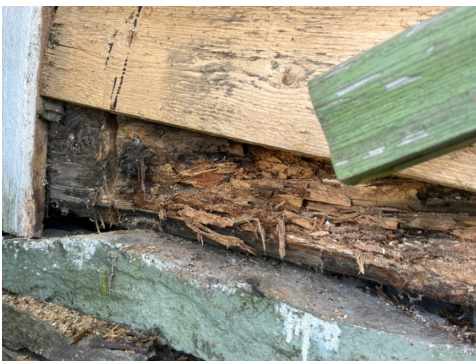
Råteskade i konstruksjon

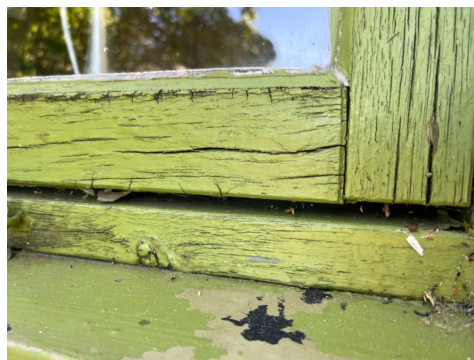
Værslitte, sprukket treverk.

- Det må påregnes noe vedlikehold og at enkelte vinduer må skiftes ut.
- Vinduer med råteskader må erstattes med nye.

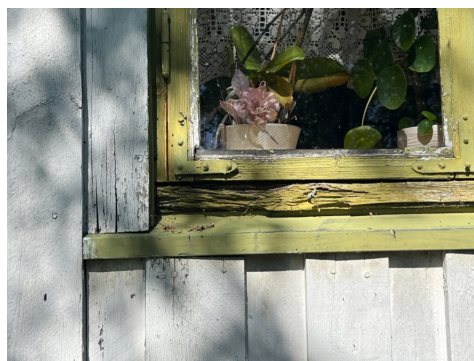
Det er flere av eldste vinduer med råteskader.

Vinduer med råteskader

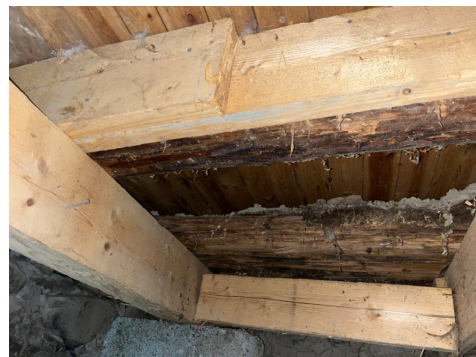
Råte i gamle bjelker.

Det tas spesifikt forbehold om at kostnadsestimat er kun for ytterligere undersøkelser.

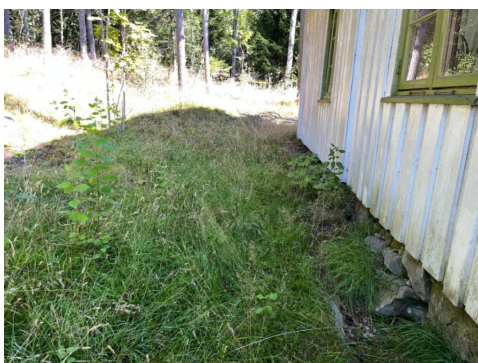
Terrengfall mot grunnmur.
