Nedre Dalsroen 236 og 243, 1970 HEMNES

**Sjarmerende gårdsbruk med  
2 bolighus og stor lagringslåve.  
Dyrket mark og skogsareal med  
jaktrett. Landlig og fredfullt!**

| Tilstandsrapport ..... | 55 |

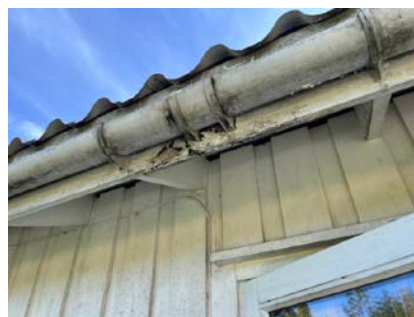
Lekkasje i skjøt

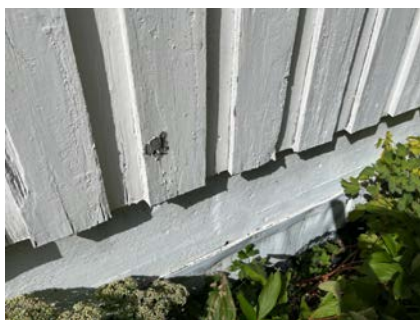
Spredte råteskader

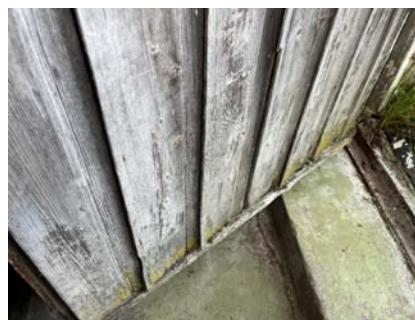
Råteskader i nedre kant av dør.

Det må påregnes utskifting av dør til fyrrom for å lukke avviket.

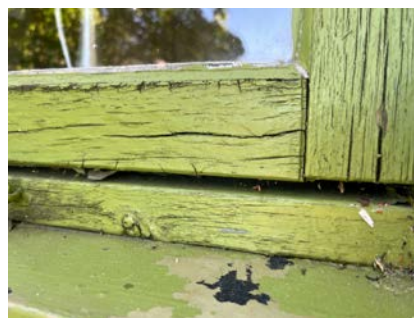
Værslitte, sprukket treverk.

- Det må påregnes noe vedlikehold og at enkelte vinduer må skiftes ut.
- Vinduer med råteskader må erstattes med nye.

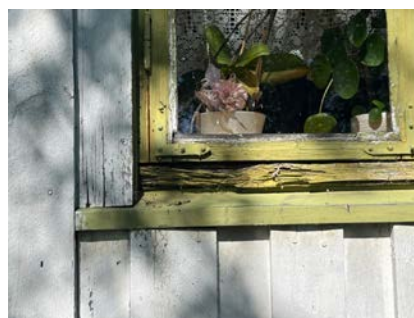
Avvik: Det er påvist vinduer med fukt/råteskader. Karmene i vinduer er slitte og det er sprekker i trevirket.

Vinduer med råteskader
