Nedre Dalsroen 236 og 243, 1970 HEMNES

**Sjarmerende gårdsbruk med  
2 bolighus og stor lagringslåve.  
Dyrket mark og skogsareal med  
jaktrett. Landlig og fredfullt!**

| Tilstandsrapport ..... | 55 |

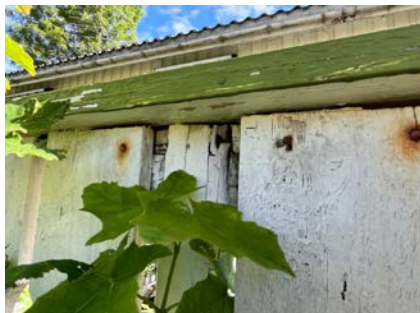
Råteskader i rekkverk.

Terrasse må påregnes rettet opp. Råteskadet treverk må skiftes ut. Terrasegulv må påregnes vasket/renset og overflatebehandles. Uten tiltak vil det være økt risiko for større skjevheter i terrasse og råteskader kan utvikle seg.

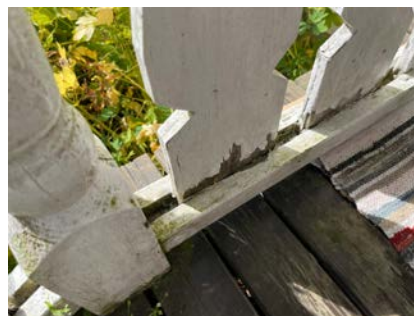
Råteskade i rekkverk

- Råteskadede konstruksjoner må skiftes ut.
- Det må påregnes utskifting av råteskadede stolper. Ved videre utvikling av råteangrep på bærende stolper kan det være risiko for at takoverbygg kan falle ned.

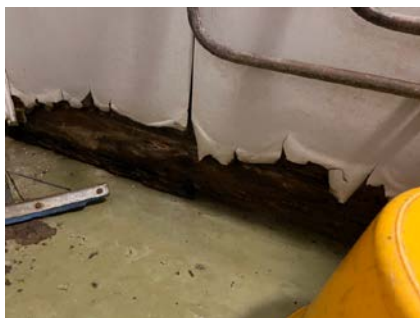
Avvik: Våtrommet må oppgraderes for å tåle normal bruk etter dagens krav. Det er råteskader i plater på vegger i dusjsone. Det er ikke membran/tettesjikt i gulv. Synlige saltutslag i gulv og løs maling.

Råteskader i plater vaskerom

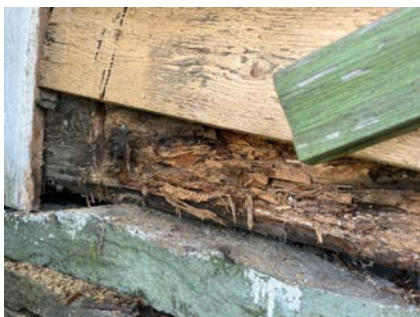
Råteskade i konstruksjon

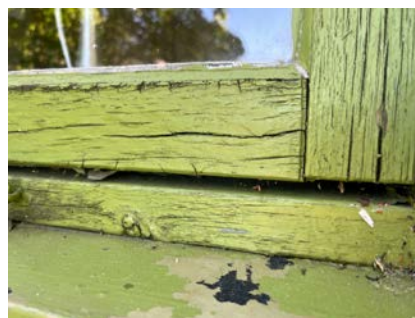
Værslitte, sprukket treverk.

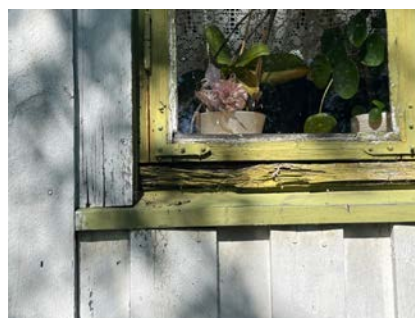
Avvik: Det er påvist vinduer med fukt/råteskader. Karmene i vinduer er slitte og det er sprekker i trevirket.

Vinduer med råteskader

- Det må påregnes noe vedlikehold og at enkelte vinduer må skiftes ut.
- Vinduer med råteskader må erstattes med nye.
