# Tilstandsrapport

Rekkehus

Huldertun 16, 4638 KRISTIANSAND S

# gnr. 61, bnr. 420

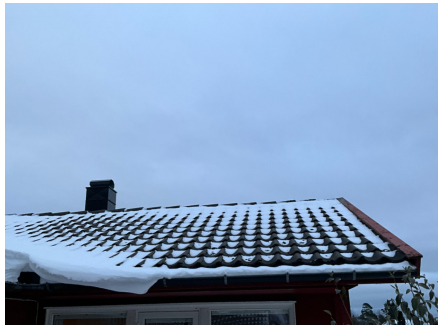
Anbefaler ytterligere kontroll når det ikke er snø på taket. Skader som oppstår på tekingen vil kunne gjøre at det kommer vann og fukt inn i bygget.

- Tidspunkt for utskiftning av undertak nærmer seg.
- Når takteking og undertak begynner å bli gamle, øker risikoen for lekkasjer, noe som kan føre til omfattende og kostbare reparasjoner av underliggende konstruksjoner dersom en ikke foretar tiltak på konstruksjonene før dette oppstår.
- Tidspunkt for utskiftning av takteking nærmer seg.

Eldre takstein.

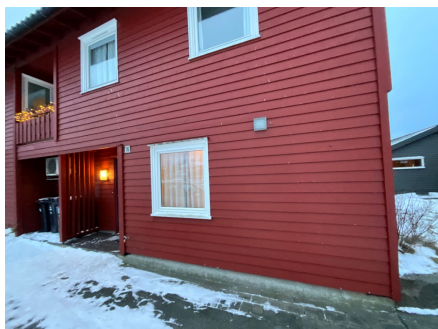
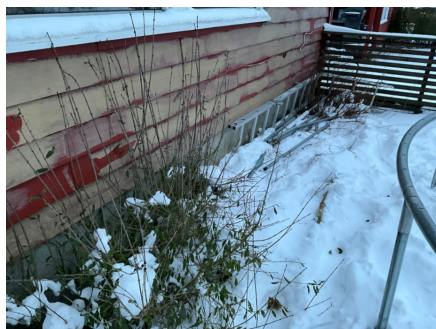
• Mangler noe musetetting på deler av bygget, fare for skadedyr inn i bygget. Det må gjøres nærmere undersøkelser og bør tettes for mus slik at ytterligere skader ikke oppstår, se også egenerklæring.

- Det må foretas tiltak for å lukke avviket.
- Lokal utbedring må utføres.
- Uten tilstrekkelig lufting bak bordkledningen kan fuktighet som trenger inn bak bordene eller gjennom veggen innenfra ikke tørke opp. Dette skaper ideelle forhold for råtesopp og muggvekst.

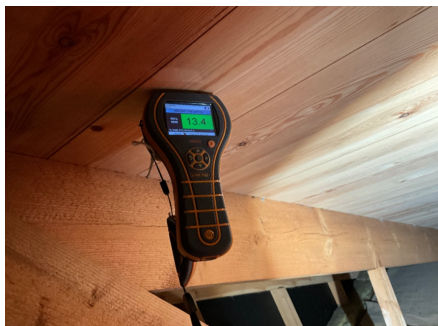
Normale fuktverdier i undertaket.

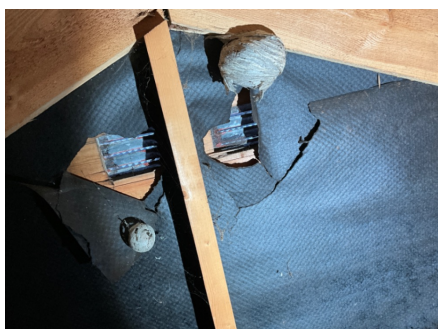
Ny netting bør monteres.

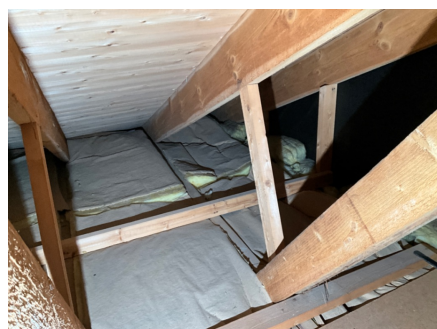
Noe lite lufting enkelte steder.

Anbefaler å isolere bedre mot kaldtloftet slik at fare for kondens minimeres.

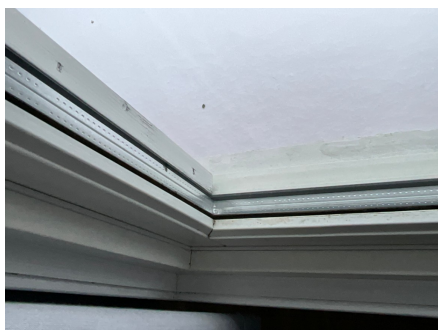
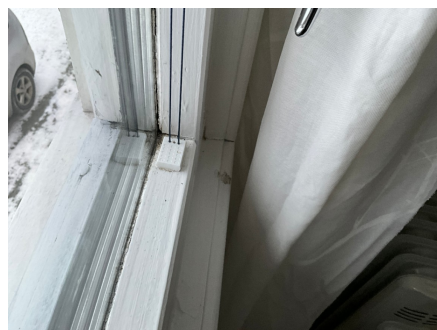
- Karmene i vinduer er slitte og det er sprekker i treverket.
- Tilstandsgrad 2 gis når bygningsdelen har vesentlige avvik. Bygningsdelen skal enten ha feil utførelse, en skade eller symptomer på skade, sterk slitasje eller nedsatt funksjon. Graden gis når bygningsdelen trenger vedlikehold eller tiltak i nær fremtid. Graden skal også brukes når delen er gammel og det er grunn til å varsle om faren for skader på grunn av alderen, eller når det er grunn til å overvåke delen spesielt på grunn av fare for større skader eller følgeskader.

Vinduer av eldre dato er mer utsatt for vanninntrenging og kald trekk. Fare for punktering da isolerglass har oppnådd hele sin levetid.

- Det må påregnes noe vedlikehold og at enkelte vinduer må skiftes ut.

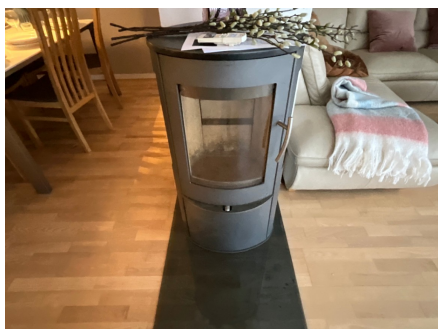
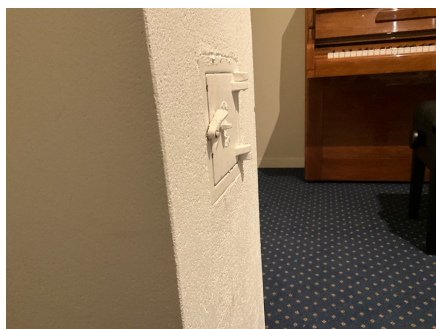
- Mer enn halvparten av forventet brukstid er passert på pipe.
- Tilstandsgrad 2 gis når bygningsdelen har vesentlige avvik. Bygningsdelen skal enten ha feil utførelse, en skade eller symptomer på skade, sterk slitasje eller nedsatt funksjon. Graden gis når bygningsdelen trenger vedlikehold eller tiltak i nær fremtid. Graden skal også brukes når delen er gammel og det er grunn til å varsle om faren for skader på grunn av alderen, eller når det er grunn til å overvåke delen spesielt på grunn av fare for større skader eller følgeskader.

Mer enn halvparten av forventet brukstid er oppbrukt på pipeløp, tiltak kan påregnes.

- Tidspunkt for piperehabilitering nærmer seg.

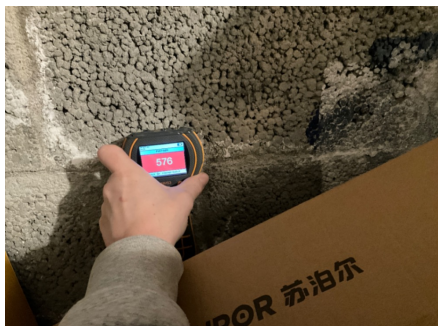
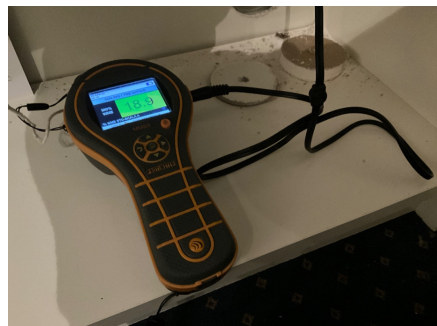
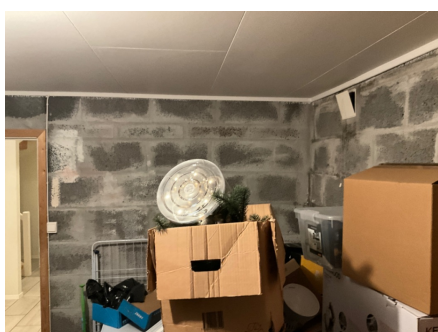
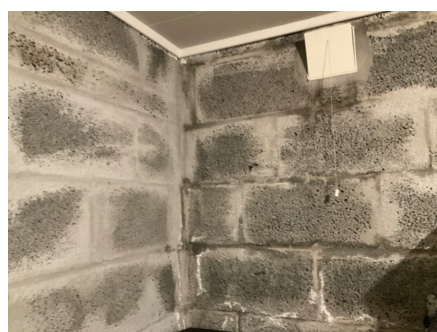
Bakkant av boligen ligger under terreng. Det er ved hulltaking målt noe forhøyet fuktverdier. Hulltaking er foretatt i rommet mot nabo helt i hjørnet.

- Det er gjennom hulltaking påvist høyt fuktnivå inne i trekonstruksjonen i hulltakingen, men ikke påvist fuktskader i dette området. Høy luftfuktighet kan over tid føre til muggvekst eller sverting av materialer. Samtidig kan materialer og konstruksjoner bli ødelagt.

Høy alder på utvendig fuktsikring tilsier at det må påregnes tiltak utvendig før skader oppstår innvendig.

Det er registrert mye fuktvandring gjennom veggene i boden. Dette er en indikasjon på at det kommer mye fuktpåkjenning fra utsiden i bygget.

Eier har tidligere vært plaget av vann/fukt fra utsiden i rommet mellom bodene, det er ikke gjort tiltak på utsiden for å begrense dette.

- Det påviste fuktnivå gir grunn til å overvåke konstruksjonen jevnlig for å se utvikling over tid, og eventuelt foreta tiltak for å unngå fuktskader.
- Anbefaler tiltak på dreneringen og fuktsikringen da høy fuktighet på sikt vil kunne resultere i mugg/råte i treverket. Det er ingen tegn på skade der hulltaking er utført, men det kan ikke utelukkes skader som ikke er registrert da hulltaking kun gir mulighet for kontroll av et lite område i konstruksjonen. Skader bak platene på badet der konstruksjonen ikke luftes like godt.
- Fuktighet i påførte vegger under terrenget vil variere med årstidene og verdiene kan være normal fra 18/19 vektprosent og ned til under 6%.

Kostnad er satt for ytterligere undersøkelser på utsiden, kostnaden må sees i sammenheng med punkt drenering og fuktsikring.

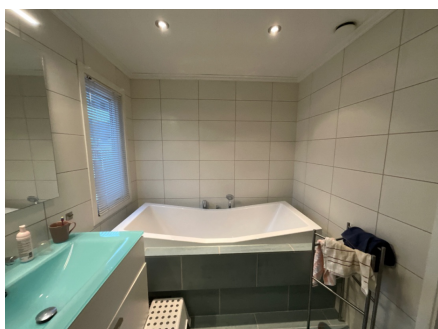
- Det er påvist sprekker i fliser.
- Det er vindu/dør med ikke fuktbestandige materialer i våtsonen (ved vask, dusj, badekar, osv.), løsningen eller byggematerialet er uegnet.

Forsiktighet anbefales ved bruk da den valgte løsningen (vindu i våtsone) gir fare for fukt/vann i bakenforliggende konstruksjoner.

Vindu i våtsone.

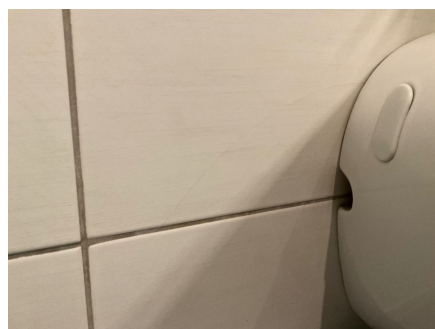
- Skadet flis er i et område hvor den kun utgjør et estetisk avvik.
- Dersom det ikke gjøres tiltak, kan dette medføre oppfukting, oppsvelling og forringelse av materialer over tid og fuktskader på tilstøtende konstruksjoner.

Sprekker i flis.

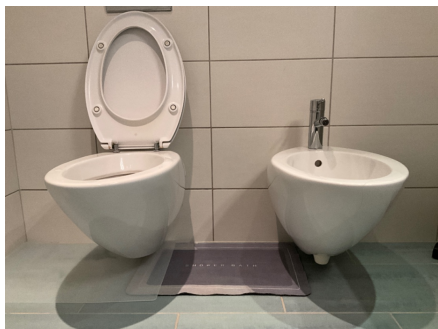
- Det er ikke påvist tilfredsstillende løsning for å synliggjøre lekkasje fra innebygget sistene.

Mangler hull for drenering av lekkasjevann.

- Uten dreneringsløsning/lekkasjesikring kan lekkasjer pågå over lang tid uten å bli oppdaget. Dette kan føre til omfattende fuktskader i omkringliggende byggematerialer.

Ved lekkasje i innebygd toalett vil ikke vannet bli synlig før det oppstår store vannskader i konstruksjonen.

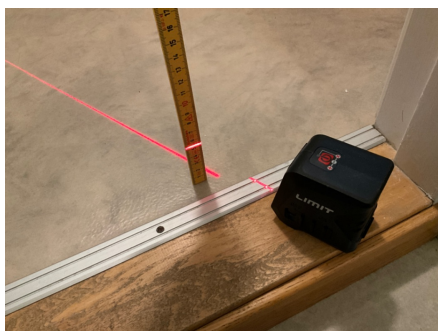
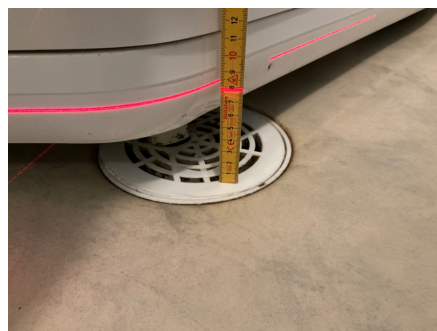
Holdes under oppsikt, fare for sprekker i belegget. Høy alder tilsier oppussing med nytt belegg.

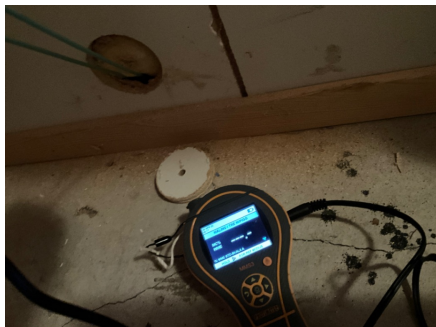
- Det er registrert symptom på fuktskader.

Det er registrert mye fuktvandring gjennom Leca blokkene under terrenget, det kan derfor ikke utelukkes at det også er skader/fukt i veggen bak badet.

- Det må gjennomføres ytterligere undersøkelser.

Ytterligere undersøkelser bør gjøres, før nytt bad etableres bør det etableres ny drenering rundt bygget.

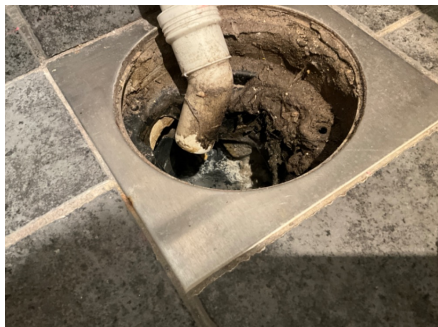
Mangler skruer i sluken

- Det er viktig å merke seg at levetiden til en membran varierer basert på kvalitet, installasjon og bruk. Eldre membraner kan bli sprø og sprekke opp, noe som fører til at de mister sin vanntettende funksjon. Dette kan resultere i vannlekkasjer gjennom vegger og gulv og fuktskader.
- Uten tilfredsstillende klemring er det vanskelig å sikre en vanntett overgang mellom smøremembranen og sluket. Dette øker risikoen for at vann kan sive ned langs sidene av sluket og forårsake fuktskader i gulvkonstruksjonen og omkringliggende område.

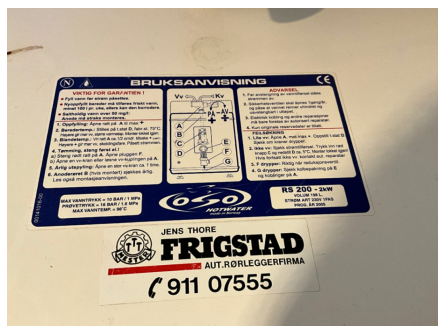
Eldre tanker med stor fare for lekkasjer, utskifting før lekkasje anbefales. Fare for skader i bygget.

- Det er ikke behov for utbedringstiltak siden tanken fungerer i dag, men ut ifra alder kan skader plutselig oppstå på eldre tanker.
- Det bør etableres tilfredsstillende el-tilkobling etter gjeldende forskrift.

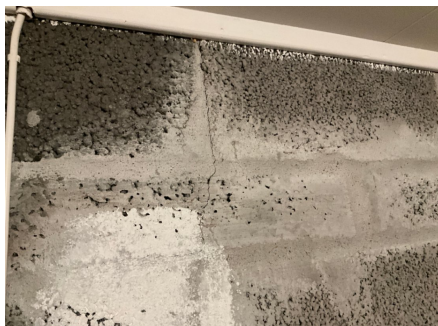
- Grunnmuren har sprekkdannelser.

Blokker av Leca som jevnlig utsettes for vann vil forvitte, blokkene bør derfor pusses og/eller dekket inn slik at de ikke står i vann. Spenningsprekker finner du ofte i forbindelse med dører og vinduer. Lange og gjennomgående, for det meste loddrette. Her er det ofte bygningsmaterialene som har beveget seg, og slik forårsaket sprekke.

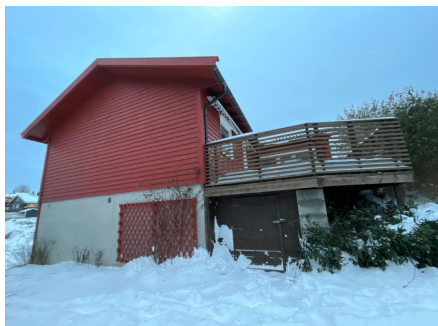
Boligen er oppført i skrått terreng. Store deler av eiendommen var dekket av snø på befaringsdagen. Tilstandsgrad er satt på bakgrunn av fukt i underetasjen.

Fall mot bygningen kan på sikt resultere i tett drenering og fukt/vann i underetasje/kjeller.  
Tilstandsgrad er satt på bakgrunn av fukten i underetasjen og mottatte rapporter.

- Det bør foretas terrengjusteringer.

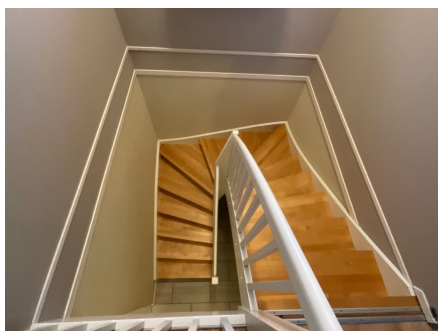
Mangler håndreke.

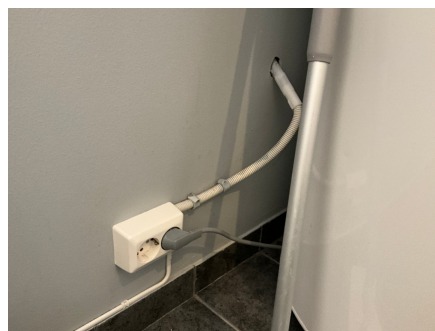
Ikke fagmessig utført elektrisk.

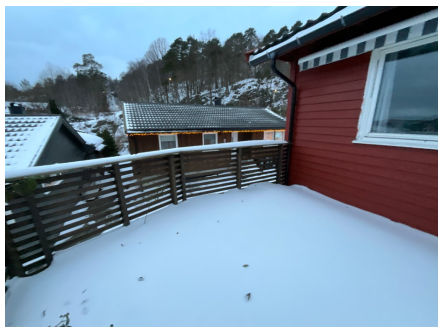
Dagens krav for rekkverk er 100 cm.
