**Salgsobjekt:** Rekkehus  
**Eierform:** Eiet  
**Byggeår:** 1980  
**BRA-i/BRA Total** 171/171 kvm  
**Tomtstr.:** 479.5 kvm  
**Soverom:** 2  
**Antall rom:** 2  
**Gnr./bnr.** Gnr. 61, bnr. 420  
Gnr. 61, bnr. 391  
**Oppdragsnr.:** 1411260001

# Rekkehus i barnevennlig omgivelser - 2 soverom - Disponible rom - Kjellerstue - Peis

# Tilstandsrapport

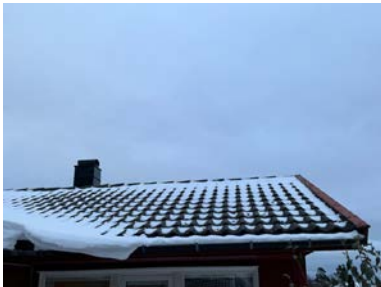
- Tidspunkt for utskiftning av undertak nærmer seg.
- Når taktekking og undertak begynner å bli gamle, øker risikoen for lekkasjer, noe som kan føre til omfattende og kostbare reparasjoner av underliggende konstruksjoner dersom en ikke foretar tiltak på konstruksjonene før dette oppstår.
- Tidspunkt for utskiftning av taktekking nærmer seg.

Eldre takstein.

Anbefaler ytterligere kontroll når det ikke er snø på taket. Skader som oppstår på tekkingen vil kunne gjøre at det kommer vann og fukt inn i bygget.

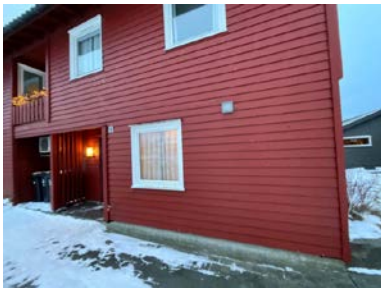
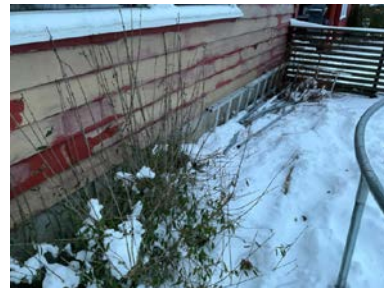
- Mangler noe musetetting på deler av bygget, fare for skadedyr inn i bygget. Det må gjøres nærmere undersøkelser og bør tettes for mus slik at ytterligere skader ikke oppstår, se også egenerklæring.

- Det må foretas tiltak for å lukke avviket.
- Lokal utbedring må utføres.
- Uten tilstrekkelig lufting bak bordkledningen kan fuktighet som trenger inn bak bordene eller gjennom veggen innenfra ikke tørke opp. Dette skaper ideelle forhold for råtesopp og muggvekst.

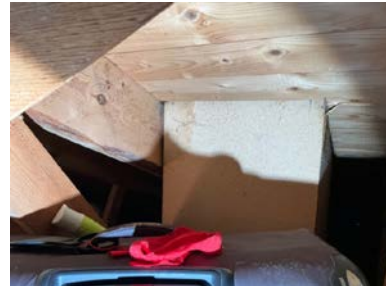
Spiker som er synlig gjennom undertaket er typiske plasser det begynner å lekke dersom det kommer vann inn på undertaket. Ved neste bytte av tekking påse at spikeren treffer sperrere.

Noe lite lufting enkelte steder.

Anbefaler å isolere bedre mot kaldtloftet slik at fare for kondens minimeres.

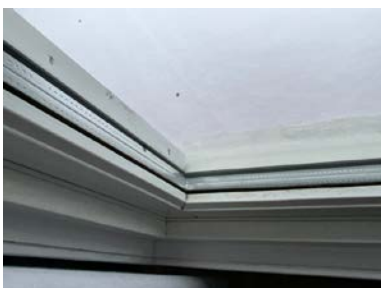
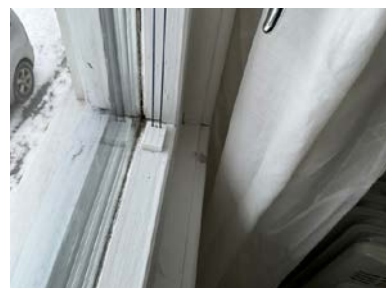
- Karmene i vinduer er slitte og det er sprekker i treverket.
- Tilstandsgrad 2 gis når bygningsdelen har vesentlige avvik. Bygningsdelen skal enten ha feil utførelse, en skade eller symptomer på skade, sterk slitasje eller nedsatt funksjon. Graden gis når bygningsdelen trenger vedlikehold eller tiltak i nær fremtid. Graden skal også brukes når delen er gammel og det er grunn til å varsle om faren for skader på grunn av alderen, eller når det er grunn til å overvåke delen spesielt på grunn av fare for større skader eller følgeskader.

Vinduer av eldre dato er mer utsatt for vanninntrenging og kald trekk. Fare for punktering da isolerglass har oppnådd hele sin levetid.

- Det må påregnes noe vedlikehold og at enkelte vinduer må skiftes ut.

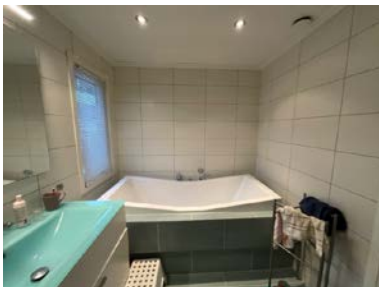
Forsiktighet anbefales ved bruk da den valgte løsningen (vindu i våtsonen) gir fare for fukt/vann i bakenforliggende konstruksjoner.

Vindu i våtsonen.

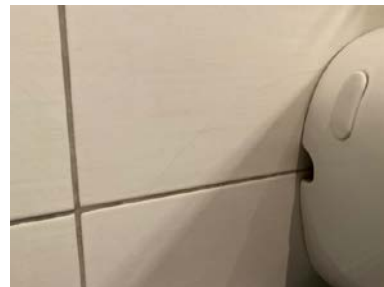
- Skadet flis er i et område hvor den kun utgjør et estetisk avvik.
- Dersom det ikke gjøres tiltak, kan dette medføre oppfukting, oppsvelling og forringelse av materialer over tid og fuktskader på tilstøtende konstruksjoner.

Sprekker i flis.

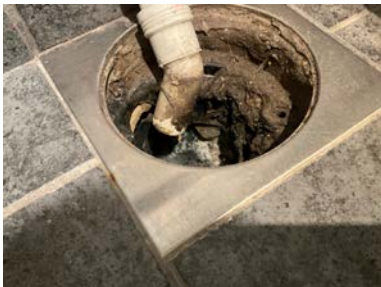
### 1 TG 2 Sluk, membran og tettesjikt

Mangler skruer i sluken

- Det er viktig å merke seg at levetiden til en membran varierer basert på kvalitet, installasjon og bruk. Eldre membraner kan bli sprø og sprekke opp, noe som fører til at de mister sin vanntettende funksjon. Dette kan resultere i vannlekkasjer gjennom vegger og gulv og fuktskader.
- Uten tilfredsstillende klemring er det vanskelig å sikre en vanntett overgang mellom smøremembranen og sluket. Dette øker risikoen for at vann kan sive ned langs sidene av sluket og forårsake fuktskader i gulvkonstruksjonen og omkringliggende område.

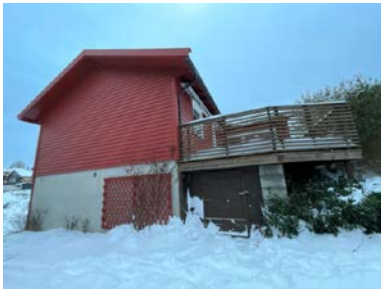
## TG 2 Terrenghorhold

Boligen er oppført i skrått terreng. Store deler av eiendommen var dekket av snø på befaringsdagen. Tilstandsgrad er satt på bakgrunn av fukt i underetasjen.

Fall mot bygningen kan på sikt resultere i tett drenering og fukt/vann i underetasje/kjeller.

Tilstandsgrad er satt på bakgrunn av fukten i underetasjen og mottatte rapporter.

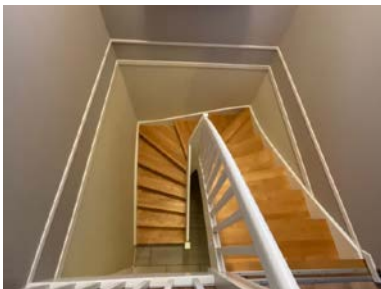
Mangler håndrekke.
