**Salgsobjekt:** Rekkehus  
**Eierform:** Eiet  
**Byggeår:** 1980  
**BRA-i/BRA Total** 171/171 kvm  
**Tomtstr.:** 479.5 kvm  
**Soverom:** 2  
**Antall rom:** 2  
**Gnr./bnr.** Gnr. 61, bnr. 420  
Gnr. 61, bnr. 391  
**Oppdragsnr.:** 1411260001

# Rekkehus i barnevennlig omgivelser - 2 soverom - Disponible rom - Kjellerstue - Peis

# Tilstandsrapport

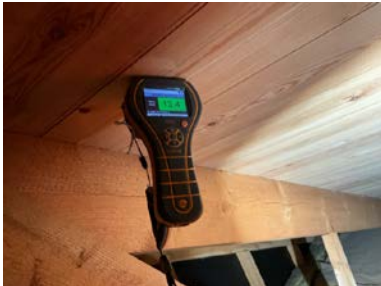
Normale fuktverdier i undertaket.

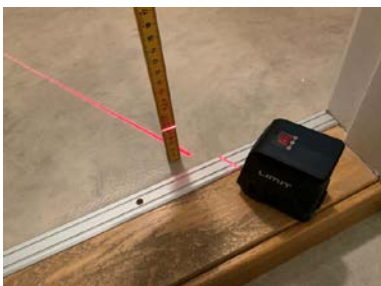
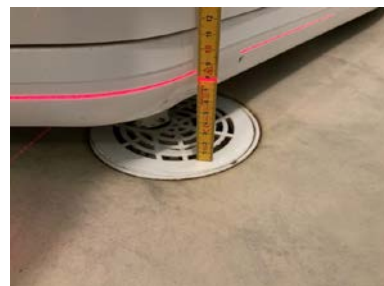
- Det er avvik:

Holdes under oppsikt, fare for sprekker i belegget. Høy alder tilsier oppussing med nytt belegg.
