# Tilstandsrapport

Rekkehus

Strandavegen 25D , 4200 SAUDA

Befaringsdato: 28.01.2026

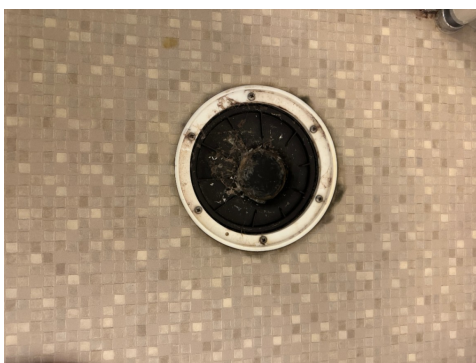
### TG 1 Sluk, membran og tettesjikt

Belegg er klemt ned i sluk med klemring, 2 stk.

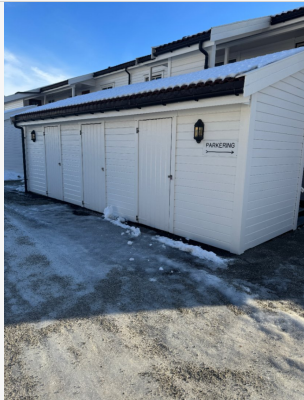
## Bod

Bygget er ikke tilstandsvurdert ihht Forskrift til avhendingslova og NS3600. Dette er kun en enkel beskrivelse.
