# Tilstandsrapport

📍 Revesporet 4A , 1362 HOSLE

# gnr. 21, bnr. 194, snr. 48

Befaringsdato: 15.12.2025

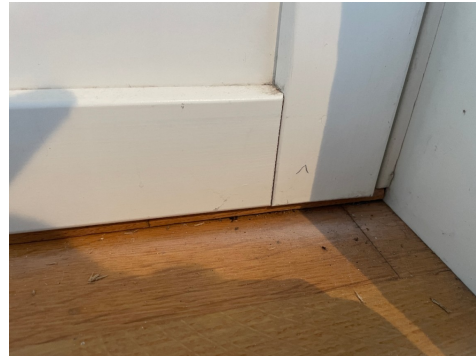
Dersom dette ikke utbedres, kan det oppstå kald trekk, varmetap og økt risiko for fuktskader i omkringliggende konstruksjoner. Vær oppmerksom på at innadslående balkongdør er spesielt utsatt for at eksempel regnvær og snø kan komme inn i rommet og forårsake skade.

Dør til fransk balkong på soverom bør justeres og eventuelt utbedres for å sikre tetthet mellom dørblad og karm, samt for å lette åpning og lukking.

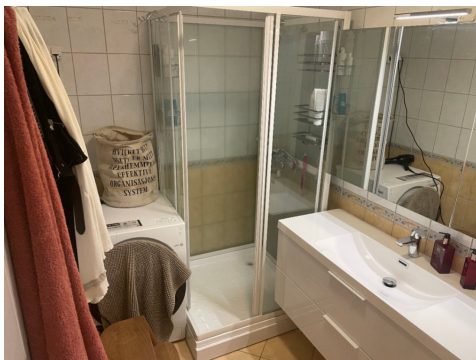
### 4. ETASJE > BAD

## TG 2 Overflater vegger og himling

Det er skruer i veggene i våtsonen etter eldre innredning. Dette kan medføre økt risiko for fuktskader dersom hullene ikke er tilstrekkelig tettet.

Skruehullene bør tettes forsvarlig for å hindre vanninntrengning og redusere risikoen for fuktskader i konstruksjonen. Det brukes pdd et lukket kabinet som sørger for at det ikke er direkte vannsprut på vegg. Utbedringer bør likevel foretas da det oppstår damptrykk ved bruk.

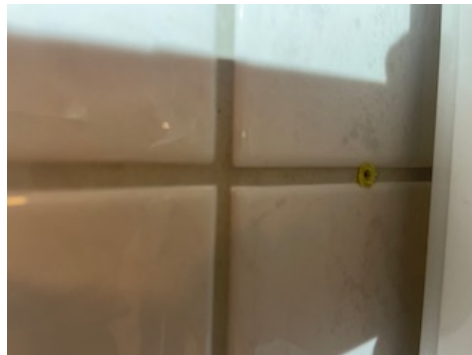
### 4. ETASJE > BAD

## TG 2 Overflater Gulv

Gulvet er flislagt. Rommet har elektriske varmekabler som ifølge eier er defekte. Fall mot sluk er målt på tilfeldig sted med laser. Høydeforskjellen fra toppen av sluket til toppen av membranen ved dørterskelen er 15 mm. Det er flislagt oppkant ved dørterskel på ca. 40 mm. Her er flisen stedvis løs. Det registreres noe avskalling/avvik i fugene mellom enkelte gulvfliser. Det er ukjent årstall for oppbygging av våtrommet. Det er derfor vanskelig å vurdere avvik iht spesifikk byggeforskrift. TEK 85 krever ingen fall på badet, mens TEK 97 har et minimumskrav på fall 1:50 rundt sluk.

- Det er påvist at høydeforskjell fra topp slukrist til gulv/synlig topp membran ved dørterskel er mindre enn 25 mm.
- Det er påvist at noen fliser har bom (hulrom under).
- Det er påvist avvik på varmekilde.

- Skader på varmekilde kan medføre et reparasjonsbehov hvor tettesjiktet i ytterste konsekvens må fornyes. En fornyelse er ofte forbundet med høye kostnader.
  - Til tross for avviket i fall/høydeforskjell til sluk, vil gulvet fortsatt kunne lede vann mot sluket, men med redusert effektivitet. Dette kan potensielt øke risikoen for vannansamling i enkelte områder av badet.
- Det bør vurderes utbedring av fallforholdet mot sluk for å sikre tilfredsstillende avrenning og redusere risiko for vannansamling og fuktskader i tilstøtende konstruksjoner. Pdd ledes bruskvann direkte i sluk via lukket kabinett.

Fliser med bom bør følges opp og eventuelt utbedres for å forhindre videre skade og redusert levetid på gulvet.

Avvik på varmekilden bør undersøkes nærmere og utbedres for å sikre tilstrekkelig oppvarming og komfort i rommet.

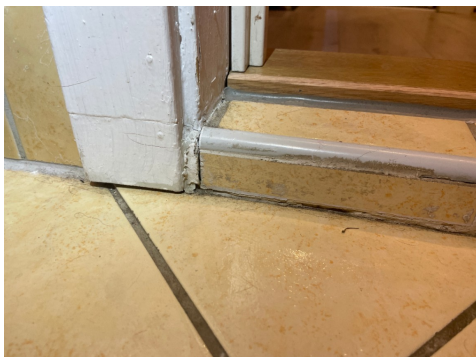
## 4. ETASJE > BAD

### ! TG 2 Sluk, membran og tettesjikt

Det er ukjent slukløsning og ukjent tettesjikt/membran. Dusjkabinett må fjernes for å avklare type sluk etc. Det ble forsøkt kamerainspeksjon, men klarte likevel ikke å definere sluktype/membranløsning. Det tas forbehold om avvik ved fjerning av kabinett.

- Når sluket har begrenset tilgang, er det vanskelig å rengjøre sluket og å inspisere den for å oppdage skader i membranen/fuger rundt sluket, som er avgjørende for å forhindre lekkasjer.
- Det er viktig å merke seg at levetiden til en membran varierer basert på kvalitet, installasjon og bruk. Eldre membraner kan bli sprø og sprekke opp, noe som fører til at de mister sin vanntettende funksjon. Dette kan resultere i vannlekkasjer gjennom vegger og gulv og fuktskader.
- Tilgang til sluk må bedres både for inspeksjon og rengjøring.

Konsekvensen av manglende dokumentasjon og begrenset inspeksjonsmulighet er økt risiko for skjulte feil eller mangler, som kan føre til lekkasjer og fuktskader på omkringliggende konstruksjoner. Videre bruk av eldre membran med usikker tilstand øker risikoen for vannskader.

Det bør gjennomføres ytterligere undersøkelser, for eksempel ved å fjerne dusjkabinettet for å få tilgang til sluk og tettesjikt, for å avklare situasjonen.

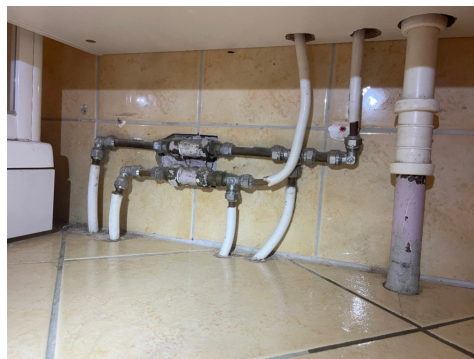
### TG 2 Avløpsrør

Det er felles avløpsrør av støpejern (en liten del er synlig i kjøkkenskapet). Avløpsrørene ligger hovedsakelig skjult i konstruksjonen og inspeksjon er dermed begrenset på bakgrunn av dette. Det ble ikke påvist stakeluke internt i boenheten.

- Det er ikke behov for utbedringstiltak siden anlegget fungerer i dag, men ut ifra alder kan skader plutselig oppstå på eldre anlegg.
- Eldre avløpsrør har blant annet større sannsynlighet for lekkasjer, noe som kan føre til omfattende og kostbare vannskader i boliger.

Konsekvensen av å ikke undersøke rørene nærmere er økt risiko for lekkasjer eller tilstopping, noe som kan føre til kostbare skader på bygningskonstruksjonen.

Det anbefales å utføre kamerainspeksjon av avløpsrørene for å avdekke eventuelle skader eller svekkelser, da mer enn halvparten av forventet brukstid er passert.
