# Tilstandsrapport

Boligbygg med flere boenheter

Revesporet 4A , 1362 HOSLE

Befaringsdato: 15.12.2025

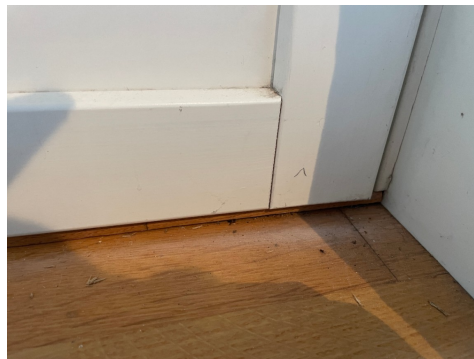
Dør til fransk balkong på soverom bør justeres og eventuelt utbedres for å sikre tetthet mellom dørbblad og karm, samt for å lette åpning og lukking.

Dersom dette ikke utbedres, kan det oppstå kald trekk, varmetap og økt risiko for fuktskader i omkringliggende konstruksjoner. Vær oppmerksom på at innadslående balkongdør er spesielt utsatt for at eksempel regnvær og snø kan komme inn i rommet og forårsake skade.

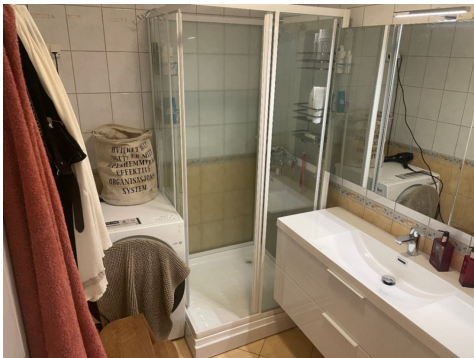
### 4. ETASJE > BAD

## ! TG 2 Overflater vegger og himling

Det er skruer i veggene i våtsonen etter eldre innredning. Dette kan medføre økt risiko for fuktskader dersom hullene ikke er tilstrekkelig tettet.

Skruehullene bør tettes forsvarlig for å hindre vanninntrengning og redusere risikoen for fuktskader i konstruksjonen. Det brukes pdd et lukket kabinet som sørger for at det ikke er direkte vannsprut på veggene. Utbedringer bør likevel foretas da det oppstår damptrykk ved bruk.

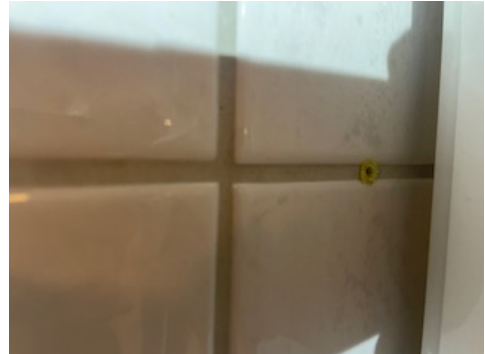
### 4. ETASJE > BAD

## ! TG 2 Overflater Gulv

Gulvet er flislagt. Rommet har elektriske varmekabler som ifølge eier er defekte. Fall mot sluk er målt på tilfeldig sted med laser. Høydeforskjellen fra toppen av sluket til toppen av membranen ved dørterskelen er 15 mm. Det er flislagt oppkant ved dørterskel på ca. 40 mm. Her er flisen stedvis løs. Det registreres noe avskalling/avvik i fugene mellom enkelte gulvfliser. Det er ukjent årstall for oppbygging av våtrommet. Det er derfor vanskelig å vurdere avvik iht spesifikk byggeforskrift. TEK 85 krever ingen fall på badet, mens TEK 97 har et minimumskrav på fall 1:50 rundt sluk.

- Det er påvist at høydeforskjell fra topp slukrist til gulv/synlig topp membran ved dørterskel er mindre enn 25 mm.
- Det er påvist at noen fliser har bom (hulrom under).
- Det er påvist avvik på varmekilde.

- Skader på varmekilde kan medføre et reparasjonsbehov hvor tettesjiktet i ytterste konsekvens må fornyes. En fornyelse er ofte forbundet med høye kostnader.
  - Til tross for avviket i fall/høydeforskjell til sluk, vil gulvet fortsatt kunne lede vann mot sluket, men med redusert effektivitet. Dette kan potensielt øke risikoen for vannansamling i enkelte områder av badet.
- Det bør vurderes utbedring av fallforholdet mot sluk for å sikre tilfredsstillende avrenning og redusere risiko for vannansamling og fuktskader i tilstøtende konstruksjoner. Pdd ledes bruskvann direkte i sluk via lukket kabinett.

Fliser med bom bør følges opp og eventuelt utbedres for å forhindre videre skade og redusert levetid på gulvet.

Avvik på varmekilden bør undersøkes nærmere og utbedres for å sikre tilstrekkelig oppvarming og komfort i rommet.

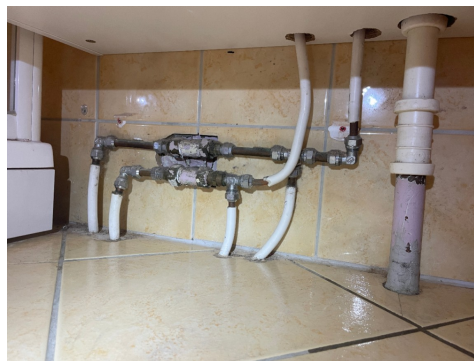
### TG 2 Avløpsrør

Det er felles avløpsrør av støpejern (en liten del er synlig i kjøkkenskapet). Avløpsrørene ligger hovedsakelig skjult i konstruksjonen og inspeksjon er dermed begrenset på bakgrunn av dette. Det ble ikke påvist stakeluke internt i boenheten.

- Det er ikke behov for utbedringstiltak siden anlegget fungerer i dag, men ut ifra alder kan skader plutselig oppstå på eldre anlegg.
- Eldre avløpsrør har blant annet større sannsynlighet for lekkasjer, noe som kan føre til omfattende og kostbare vannskader i boliger.

Konsekvensen av å ikke undersøke rørene nærmere er økt risiko for lekkasjer eller tilstopping, noe som kan føre til kostbare skader på bygningskonstruksjonen.

Det anbefales å utføre kamerainspeksjon av avløpsrørene for å avdekke eventuelle skader eller svekkelser, da mer enn halvparten av forventet brukstid er passert.
