# TILSTANDSRAPPORT

Enebolig

Tangen 6

16.09.2025

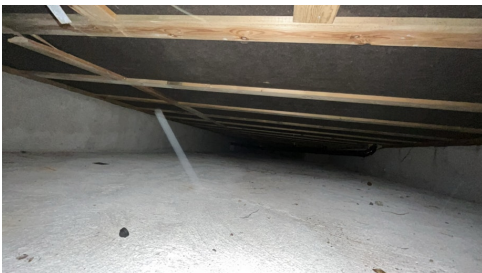
**Bilde**

Ingen tegn til fuktskader på stubbloft. Krypkjeller fremstår som godt ventilert.

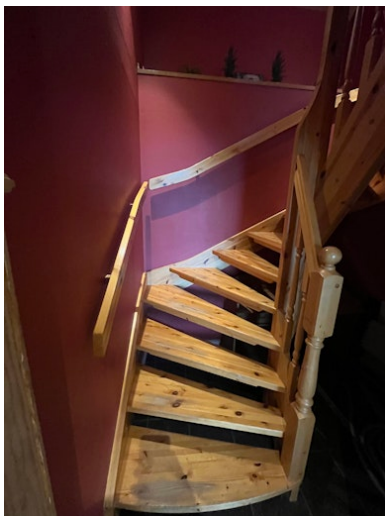
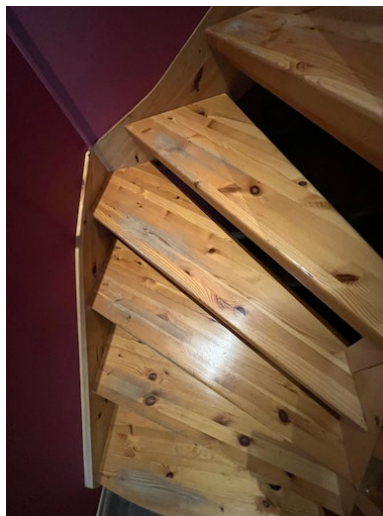
**Bilde**

Innvendige trapp i åpen utførelse av tre fra byggeåret. Ingen avvik utover normal slitasjegrad. Trappen fremstår i solid og god stand, men med noe slitasje på overflater. Behandling av overflater i trinn må påberegnes.

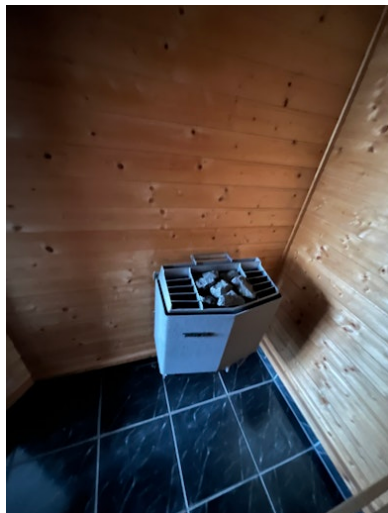
**Bilde**

Badstue på ca 2.5m2. Fremstår i god tilstand og solid utførelse. Ovn er ikke funksjonstestet.

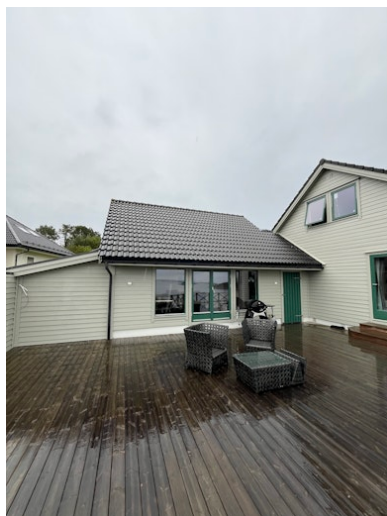
**Bilde**

Garasje oppmålt til 22m2, garasje loft 12m2, innredet del av garasje på 17m2 og påbygget bod på 15m2.
