# Tilstandsrapport

Vassbrekkevegen 29 , 5534 HAUGESUND

# gnr. 1, bnr. 49, snr. 2

Befaringsdato: 16.12.2025

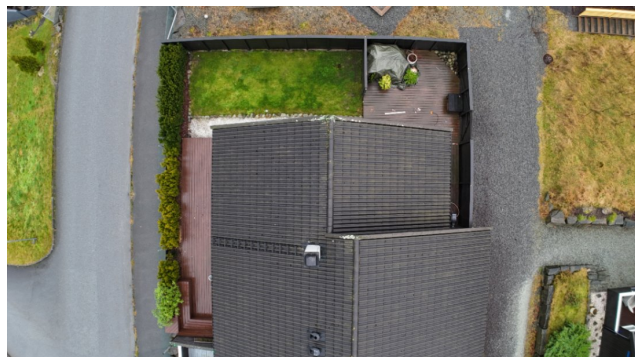
Tekkingen er besiktet fra bakkeplan og ved lett bruk av drone uten å påvise vesentlige feil som manglende tekking eller større skader. Det foreligger ingen dokumentasjon av tekking og det er således ikke utført noen nærmere vurdering om taket har tilstrekkelig helning etc.

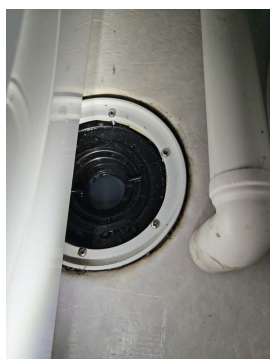
#### ! TG 2 Sluk, membran og tettesjikt

- Mer enn halvparten av forventet brukstid er passert på membranløsningen.
- Det er påvist andre avvik:

Det er registrert at det er en grop rundt overgangen mellom belegg og sluk.

Grop rundt overgangen mellom belegg og sluk : Evt. bruks- eller lekkasjevann blir ikke direkte ledet til sluk og dette kan øke risikoen for lekkasje eller at noen vann blir liggende igjen.

- Andre tiltak:
- Overvåk tilstanden jevnlig. For å få tilstandsgrad 0 eller 1 må tettesjiktet skiftes ut, men tidspunktet for når dette er nødvendig er vanskelig å si noe om.

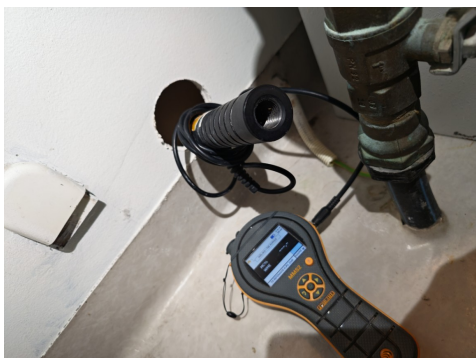
### ! TG 0 Tilliggende konstruksjoner våtrom

Hulltaking er foretatt uten å påvise unormale forhold.

Det er gjennomført hulltaking og fuktmåling fra vaskerom (ved bereder mot våtsone dusj). Det er tørt.

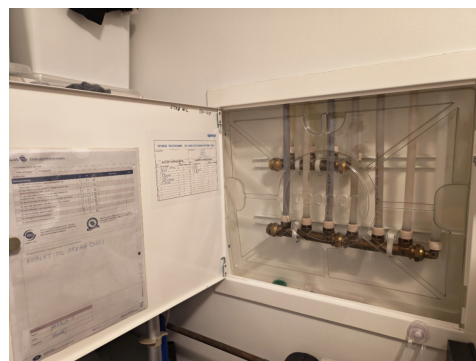
### ! TG 1 Vannledninger

Vannrør av plast (rør-i-rør system).

Stoppekran lokalisert under fordelerskap på vaskerom. Normal levetid for vannledninger av PEX er 25 til 75 år.

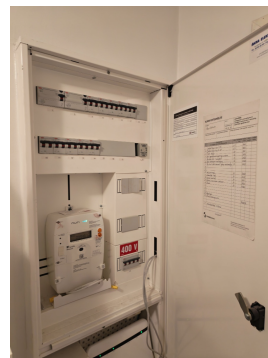
a. Elektrisk arbeid etter 1999 uten det er fremvist samsvarserklæring.

Samsvarserklæringen er dokumentasjon for at det elektriske arbeidet er prosjektert og utført av en installatørbedrift. Når samsvarserklæring mangler bør interesserte påregne at minimum deler av det elektriske anlegget er montert uten bruk av registrert elektro innstillingsvirksomhet. Kravet til samsvarserklæring kom i 1999.

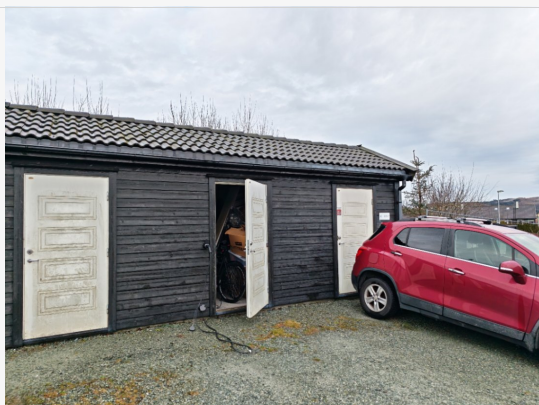
### Bod

Ikke vurdert. Det observert dør har fuktsvulming.
