# Tilstandsrapport

📍 Tinghusgata 3, 2414 ELVERUM

# gnr. 30, bnr. 1103, snr. 3

Rapportdato: 22.09.2025

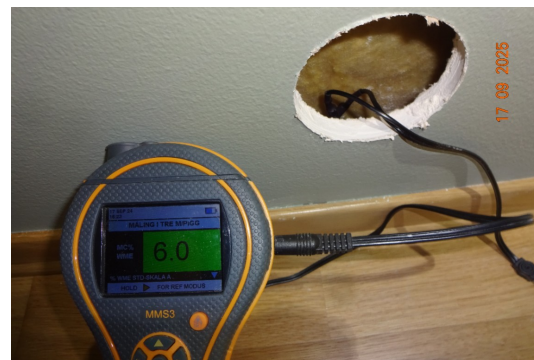
### ! TG 1 Tilliggende konstruksjoner våtrom

Hulltaking er foretatt nederst på delevegg mot våtsonen. Ved bruk av fuktmåler ble det ikke registrert unormale verdier.
