# Tilstandsrapport

Enebolig

Stølsmyrvegen 1, 5542 KARMSUND

Befaringsdato: 27.06.2025

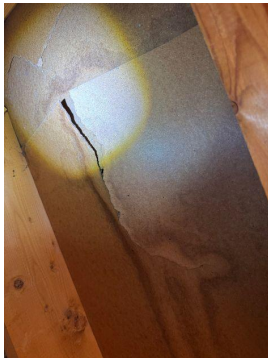
- Det er påvist fuktskjolder/skader i takkonstruksjonen.

Det er skade i sutaks-plate ved pipen på loft. Noe skjolder i samme område.

Det er anbefalt og utbedre sutaks-plater med skader.

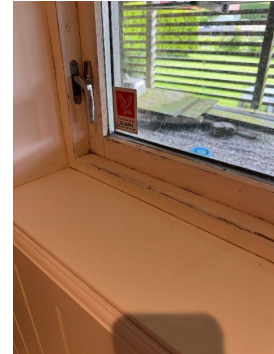
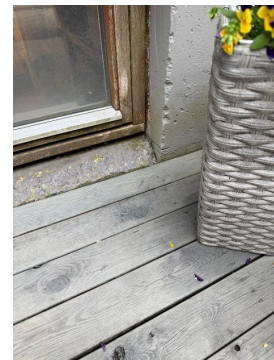
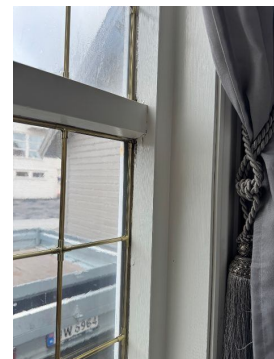
- Det er påvist avvik rundt innsetningsdetaljer.
- Det er påvist noen glassruter som er punktert eller sprukne.
- Det er påvist tegn på innvendig kondensering av enkelte vindusglass.
- Karmene i vinduer er slitte og det er sprekker i trevirket.

Noe generell utvendig og innvendig slitasje på vinduer som er fra byggeåret. Noe stedvis skader i MDF foringer.

- Vinduer med punkterte/sprukne glass må påregnes skiftes ut, enten hele vinduet eller kun selve glassene.
- Det bør gjøres tiltak for å lukke avviket.
- Det må foretas lokal utbedring.
- Det må påregnes noe vedlikehold og at enkelte vinduer må skiftes ut.

Det er anbefalt og tilstrekkelig pusse inn vindu i kjeller mot vest slik at bygg-skum ikke er eksponert. Det kan også påregnes og skifte vinduer som er punkterte. Det er da normalt og skifte hele vinduer med ramme. Foringer med skader vurderes skiftet.

Det kan også ses på og ytterligere øke ventilering av boligen for å unngå innvendig kondensering.

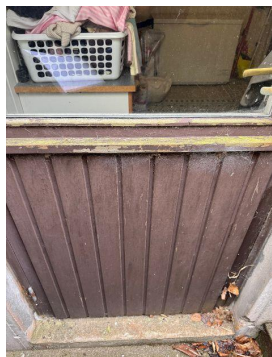
- Rekkverket er for lavt i forhold til dagens krav til rekkverkshøyder.
- Det er ikke montert beslag mellom yttervegg og balkong/terrasse.
- Det er påvist andre avvik:
- Konstruksjonene har skjevheter.

Dagens krav for rekkverkshøyder er 1 meter eller høyere. Det er ikke montert terrassebord-beslag på hele terrassen. Det er noe skjevheter i konstruksjonen. Dette kan ses ved overbygget terrasse. Tegn på at det ved nedbør er noe lekkasjer inn i overbygget terrasse mot øst. Det er noe råte i trebord som ligger på undersiden i "bod" under terrasse, over vinduer. Tegn til at det er noe lekkasje inn i takkonstruksjonen for overbygget terrasse ved nedbør. Det var opplett på befaringsdagen.

Det kan påregnes og installere terrassebord-beslag. Det foreligger ingen krav om utbedring av rekkverkshøyde. I forhold til skjevheter i konstruksjon kan det vurderes og øke understøtting noe. Tre-bord med råte er anbefalt og skiftes. Ytterligere undersøkelser er anbefalt i forhold til lekkasje i overbygget terrasse.

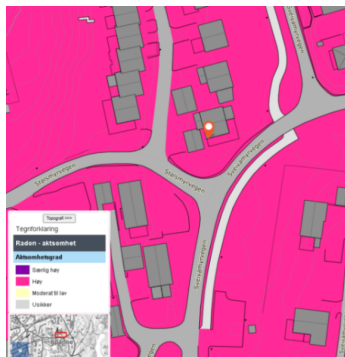
Det kan påregnes tiltak i forhold til radonmålinger for å utelukke avvik over tillatt grense på 200 Bq/m3.

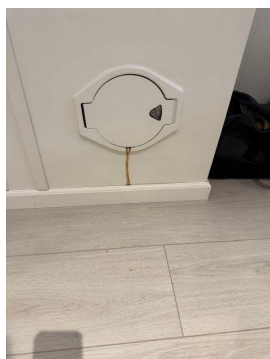
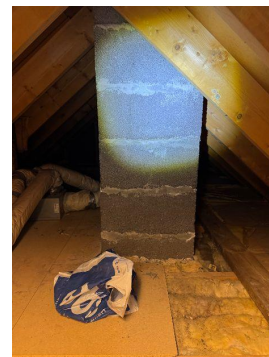
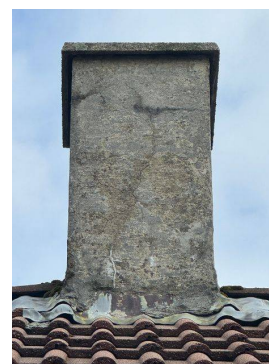
- Det er påvist sprekker og/eller riss i pipe.
- Det er avvik:

Pipen er ikke inn-pusset på loft. Det er åpne synlige elementer. Det er synlig noe sprekker utvendig i murpuss. Det er også noe tegn til sotrenning ved feieluke i kjeller. Dette kan være tegn på at pipen opptar noe fukt.

Det er anbefalt og pusset inn åpne elementer da det kan oppstå falsk luft om dette ikke utføres. Dette betyr at pipen kan miste effekt. Det er også anbefalt med heldekkende utvendig pipe-beslag.

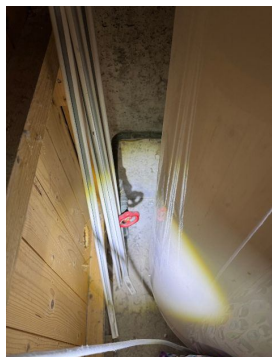
- Det er gjennom hulltaking påvist høyt fuktnivå inne i trekonstruksjonen i hulltakingen, men ikke påvist fuktskader i dette området. Høy luftfuktighet kan over tid føre til muggvekst eller sverting av materialer. Samtidig kan materialer og konstruksjoner bli ødelagt.

Det er påvist fuktprosent på inntil 18,7% som betyr at treverk er i faresonen. Det var ingen tegn til at det var skader i treverk på befaringsdagen.

- Det påviste fuktnivå gir grunn til å overvåke konstruksjonen jevnlig for å se utvikling over tid, og eventuelt foreta tiltak for å unngå fuktskader.

Det kan påregnes tiltak i forhold til registrert avvik. Da innredet areal under terreng er en risiko-konstruksjon må det fortløpende vurderes tiltak, men pr i dag vanskelig og si når tiltakene må utføres.

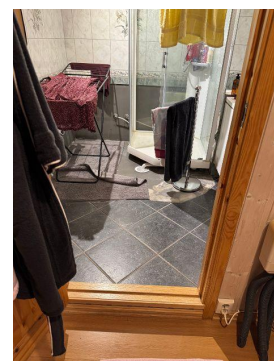
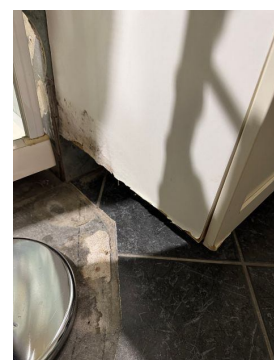
Dette baderommet er opplyst renoverert i omtrent 2005. Det foreligger ingen dokumentasjon. Baderommet er også påbegynt revet og er tiltenkt oppusset. Store deler av fliser er fjernet og det er delvis åpent i vegger. Noe skader på baderommsmøbel.

Grunnet påviste mangler og avvik i dette rommet må det påregnes en full oppgradering.

Det kan påregnes og oppgradere dette rommet slik at det tåler normal bruk etter dagens anbefalinger og krav.

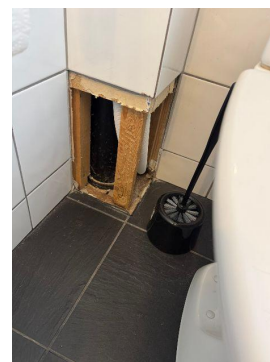
- Toalettrom mangler tilluftsventilering, f.eks. spalte/ventil ved dør.
- Det er påvist andre avvik:

Det er ikke spalte under dør for tilluft. Det er åpen kasse i rommet. Dette er et svakt punkt for eventuell lekkasjer.

Det bør etableres spalte under dør slik at ventilering blir utbedret i rommet. Det må også påregnes og tette kasse ved gulv slik at dette ikke er en åpen konstruksjon som er svak for fukt.

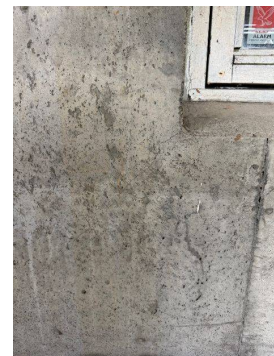
- Grunnmuren har sprekkdannelser.

Enkelte mindre sprekkdannelser.

Påregn enkelte mindre lokale tiltak.
