Tilstandsrapport

3-ROMS LEILIGHET I 4. ETASJE MED BALKONG

Louises gate 17A , 0169 OSLO

Befaringsdato: 09.04.2026

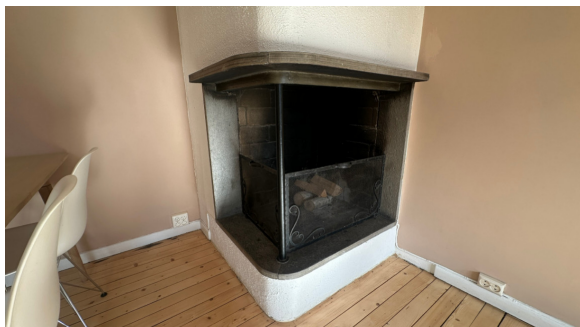
Konsekvens: Utilstrekkelig gnistbeskyttelse foran ildstedet kan gi økt risiko for at glør eller gnister kan komme i kontakt med gulvet foran ildstedet.

- For å lukke avviket må det etableres gnistfanger som går langt nok ut foran ildstedet (eksempelvis glassplate, stålplate eller tilsvarende).

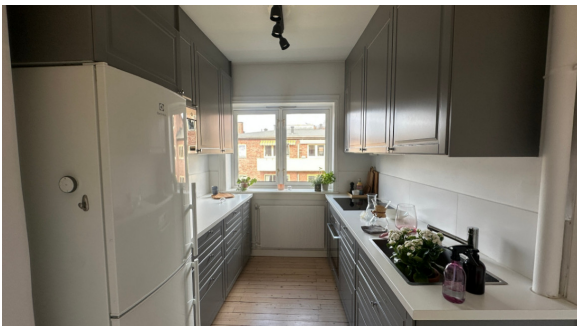
4.ETASJE > KJØKKEN

Det ble rutinemessig søkt etter fukt på typisk fuktutsatte steder med fuktindikator (Protimeter SM) på befaringsen og det var ingen indikasjoner på fukt.

Det er registrert normal og forventet bruksslitasje på kjøkkeninnredningen.

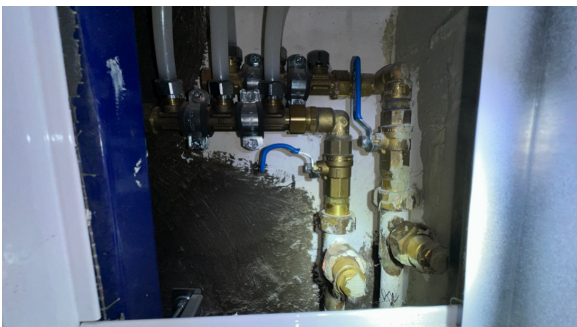
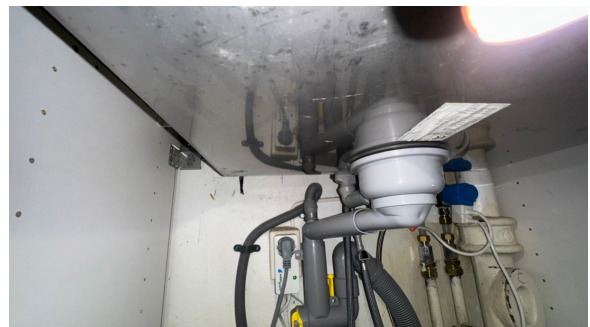
TG 2 Avløpsrør

- Det er avvik:
- Mer enn halvparten av forventet brukstid er passert på innvendige avløp ledninger av støpejern.

Konsekvens - Over tid kan aldrende avløpsrør utvikle svakheter i skjøter eller materialer, noe som øker risikoen for lukt, fukt og i verste fall vannskader.

- Tiltak:
- Det er ikke behov for utbedringstiltak siden anlegget fungerer i dag, men ut ifra alder kan skader plutselig oppstå på eldre anlegg.
