# Tilstandsrapport

3-ROMS LEILIGHET I 4. ETASJE MED BALKONG

Louises gate 17A , 0169 OSLO

Befaringsdato: 09.04.2026

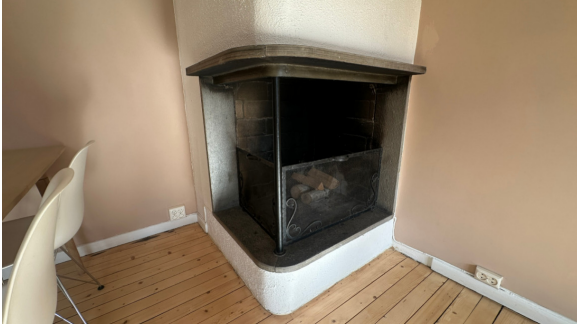
Konsekvens: Utilstrekkelig gnistbeskyttelse foran ildstedet kan gi økt risiko for at glør eller gnister kan komme i kontakt med gulvet foran ildstedet.

- For å lukke avviket må det etableres gnistfanger som går langt nok ut foran ildstedet (eksempelvis glassplate, stålplate eller tilsvarende).

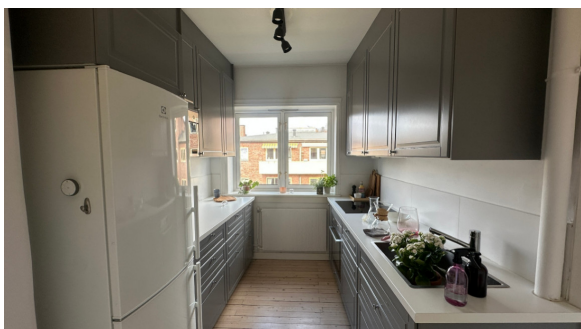
- Det er avvik:
- Mer enn halvparten av forventet brukstid er passert på innvendige vannledninger av kobber.

Tidspunkt for utskiftning av vannledninger nærmer seg.

Konsekvens – Konsekvensen kan være økt risiko for lekkasje og vannskade som følge av alder, samt uforutsette kostnader ved svikt.

- Tiltak:
  - Det er ikke behov for utbedringstiltak siden anlegget fungerer som tiltenkt, men ut ifra alder kan skader plutselig oppstå på eldre anlegg. Ifm. oppgradering av våtrom og kjøkken vil det være naturlig med utskiftning av rør.

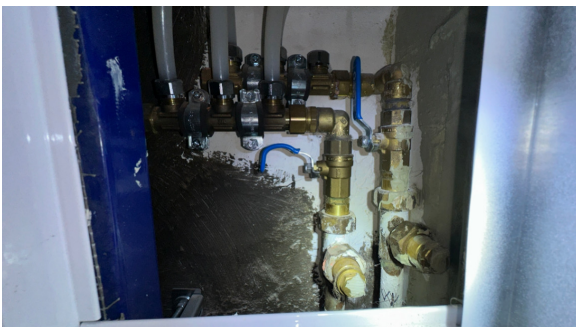
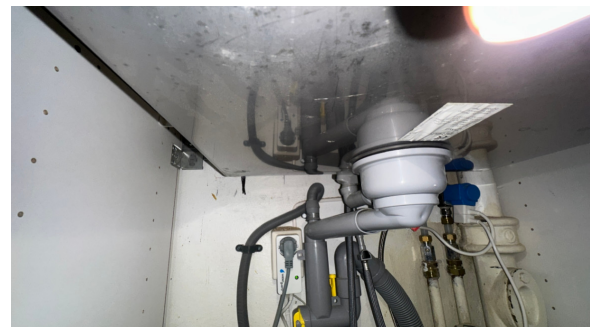
### TG 2 Avløpsrør

- Det er avvik:
- Mer enn halvparten av forventet brukstid er passert på innvendige avløp ledninger av støpejern.

Konsekvens - Over tid kan aldrende avløpsrør utvikle svakheter i skjøter eller materialer, noe som øker risikoen for lukt, fukt og i verste fall vannskader.

- Tiltak:
- Det er ikke behov for utbedringstiltak siden anlegget fungerer i dag, men ut ifra alder kan skader plutselig oppstå på eldre anlegg.
