# Tilstandsrapport

📍 Colletts gate 66, 0460 OSLO

# gnr. 219, bnr. 31

Rapportdato: 10.04.2025

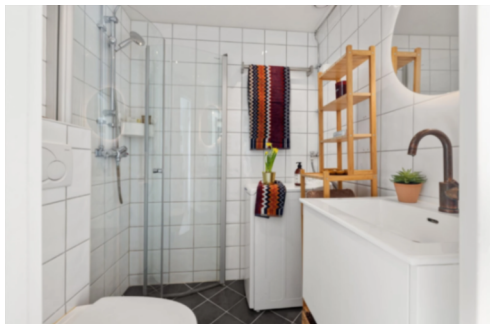
Veggfliser fra 2009 med normal bruksslitasje, og med bom (hulrom) på enkelte av veggflisene.

Våtrommet fungerer med bom (hulrom) på enkelte av gulvflisene, og det vil imidlertid sjelden være økonomisk rasjonelt som et enkeltstående tiltak å utbedre dette.

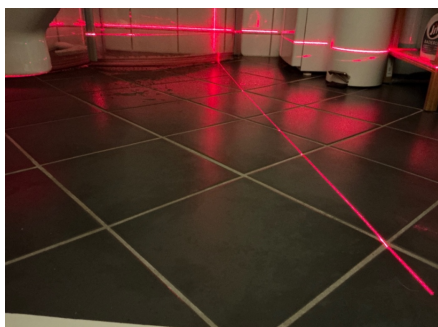
Fall på baderomsgulv er kontrollert med krysslaser.

- Overvåk tilstanden jevnlig. For å få tilstandsgrad 0 eller 1 må tettesjiktet skiftes ut, men tidspunktet for når dette er nødvendig er vanskelig å si noe om.

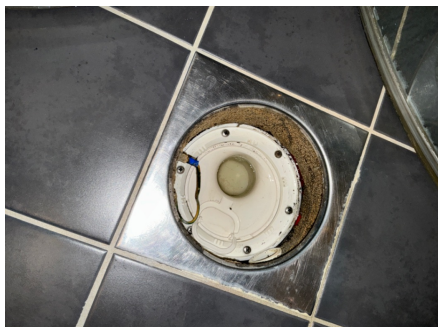
Kontroll av sluk.

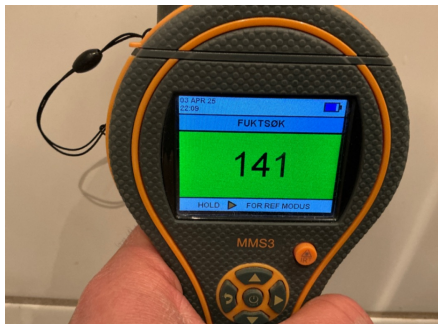
Det ble foretatt stikkprøvekontroll med Protimeter MMS3. Målingene viste ingen utslag utenfor normale verdier. Målingene gir kun en indikasjon og må ikke oppfattes som en garanti for baderommet.

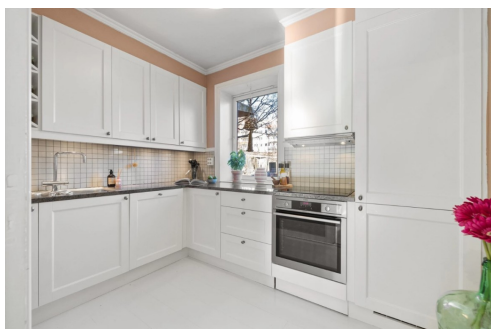
Kjøkkenet fungerer med dette avviket.

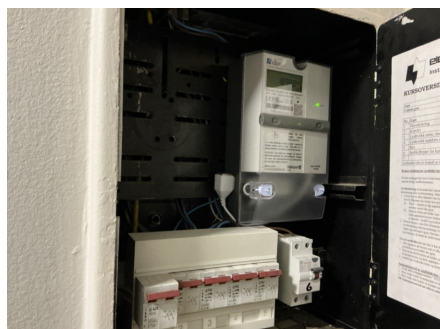
Eier opplyser om to stikkontakter med behov for bedre feste. Disse vil bli utbedret i løpet av nærmeste fremtid.

Automatsikringer i sikringsskap plassert i gang/fellesareal.
