# Tilstandsrapport

📍 Colletts gate 66, 0460 OSLO

# gnr. 219, bnr. 31

Rapportdato: 10.04.2025

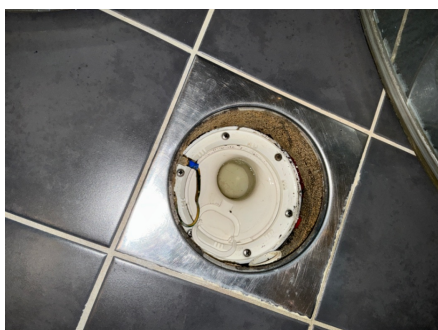
Kontroll av sluk.

- Overvåk tilstanden jevnlig. For å få tilstandsgrad 0 eller 1 må tettesjiktet skiftes ut, men tidspunktet for når dette er nødvendig er vanskelig å si noe om.

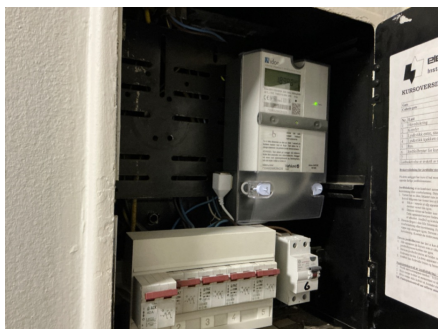
Automatsikringer i sikringsskap plassert i gang/fellesareal.

**Ja Det anbefales en teknisk vurdering av el-anlegg, da det ikke foreligger dokumentasjon eller har vært kontroll/ el-tilsynsrapport på hele anlegget i nyere tid. Det anbefales at vurdering og kontrollen utføres av en registrert elektroinstallasjonsvirksomhet eller en sertifisert el-takstmann.**
