# Tilstandsrapport

Enebolig

Drevjavegen 92, 8664 MOSJØEN

Oppdragsnr.: 22412-1043

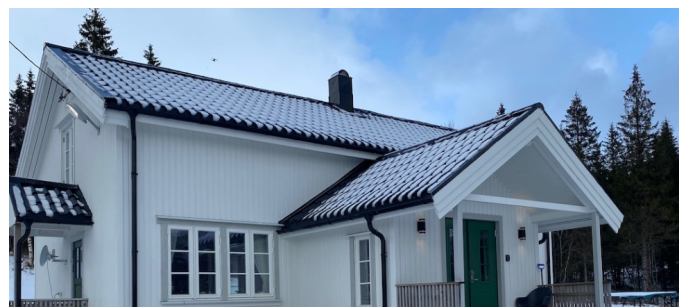
Deler av taktekkingen var snødekt på befaringsdagen og er vurdert grunnet alder.  
Ytterligere undersøkelser av taket anbefales da det er snøfritt.

Taktekking.

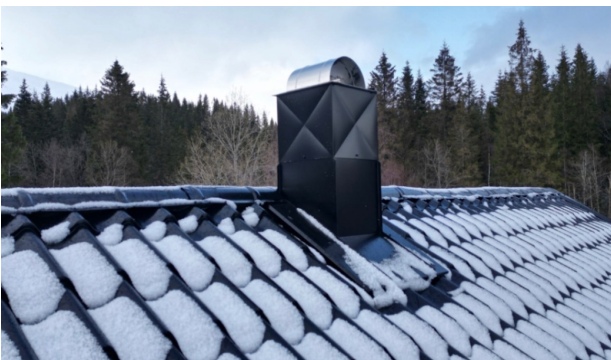
Pipehatt. Det mangler tilfredsstillende adkomst til pipe for feier.

Kostnadsestimat gjelder montering av snøfangere samt stigetrinn til pipen.

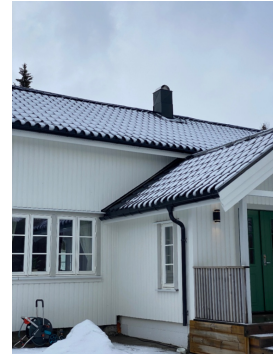
Det mangler snøfangere på taket, noe som var krav på byggemeldingstidspunktet.

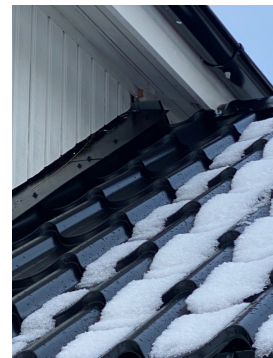
Det er påvist avvik i beslagløsninger mot veggkonstruksjon.

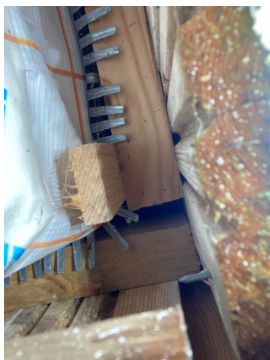
Manglende musetetting.

Musebånd må monteres der det mangler for å forhindre at skadedyr kommer seg inn i konstruksjonen.

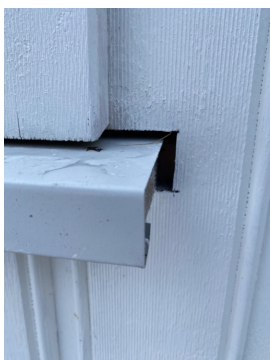
Det er stedvis åpninger mellom lekter/hjørnebord og musebånd. Kledningsbord bør ha minst 300 mm avstand til terreng for å unngå skader og misfarging fra vannsprut opp fra terrengoverflaten. Det er påvist stedvis åpninger mellom bordkledning og vannbrett under vinduer.

Åpninger mot vannbrett bør tettes.

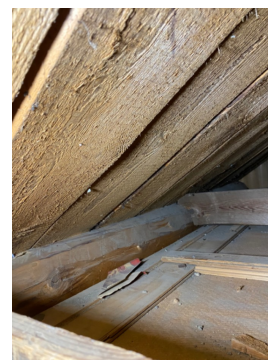
Ingen synlig dampsperre i etasjeskillet.

Det bør påberegnes å montere dampsperre/plast i loftskillet.  
Det anbefales ytterligere undersøkelser av konstruksjonen som er gjenbygget.

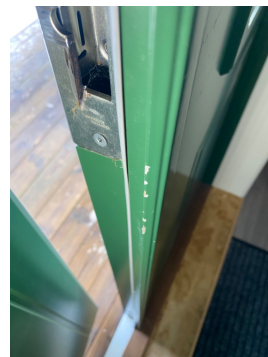
Døren har stedvis små overflateskader.

Slakke i dørrvrider/skader i overflate bør utbedres.

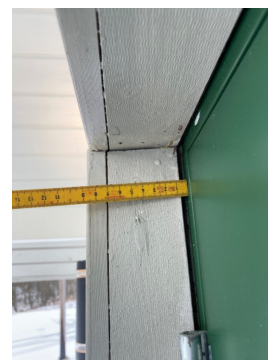
Glippe mot karm, utvendig omramming.

- Det bør gjøres tiltak for å lukke avviket.
- Dører må justeres.

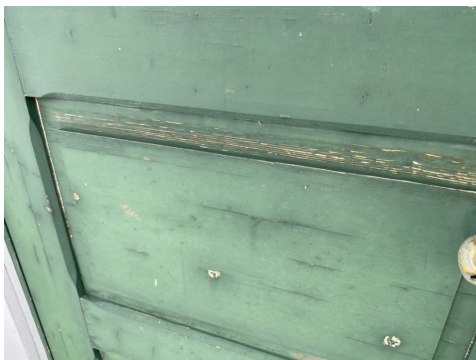
Værslitt overflate.

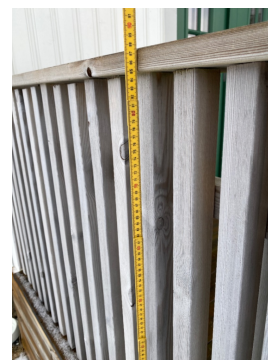
Høyde rekkverk ca. 88 cm.

- Rekkverkshøyde må endres for å tilfredsstille krav på byggemeldingstidspunktet.

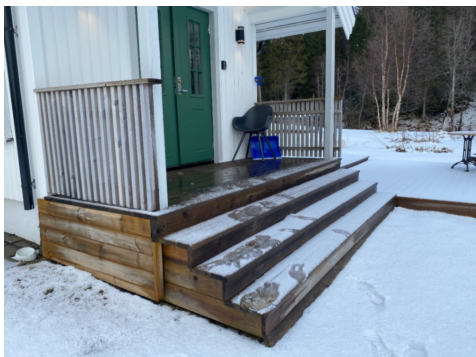
Ved høyde på over 0,5 meter over bakkenivå, skal det være montert rekkverk på trapper.

- Rekkverk må monteres for å lukke avviket.

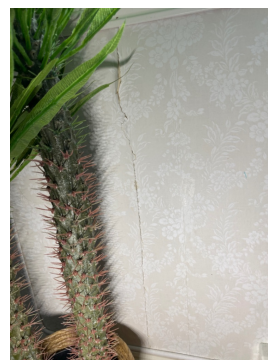
Oppsprukket tapet.

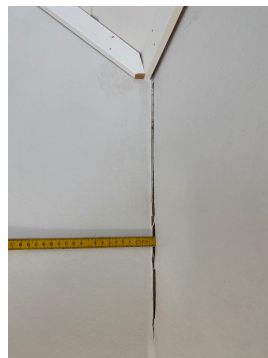
Sprekk i hjørne vegg.

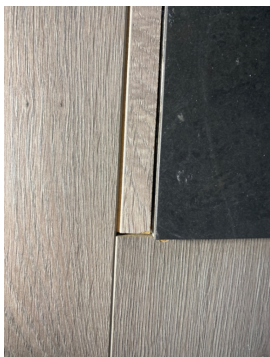
Glippe i skjøte laminat.

Glipper/tørke i skjøter samt avslutning av gulv mot terskel bør utbedres.

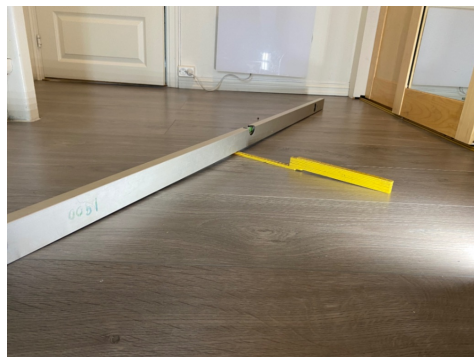
Skjevheter, gulv i gangen.

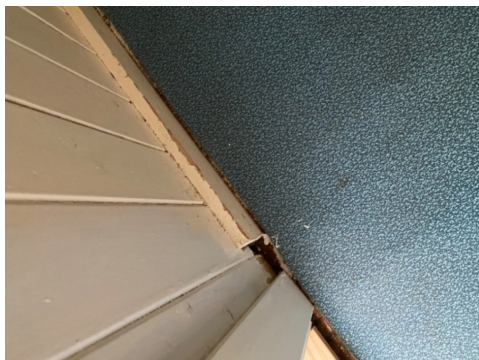
Manglende listverk, (bod)

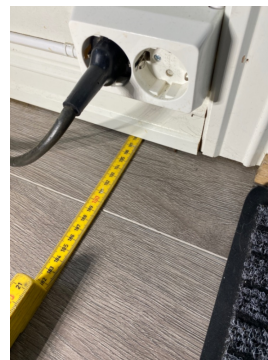
Glippe mellom gulv og list.

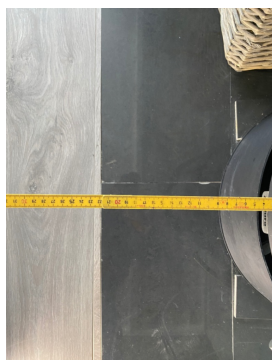
Ildfast plate på gulv under peisovn i stue er for liten. Hovedregelen er at ildfast plate skal dekke 30 cm foran ovnsdøren, men det er viktig å følge bruks- og monteringsanvisningen til peisovnen.

- Større avstand til brennbart materiale må lages.
- Pipevanger må gjøres tilgjengelig.
- Skadet stein i ovnen må skiftes ut for å lukke avviket.

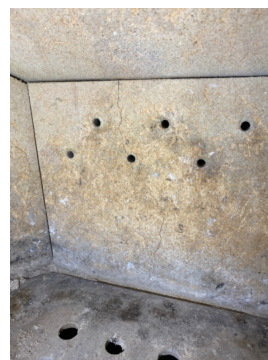
Sprekk i ildfast stein.

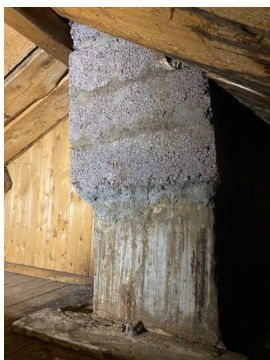
Sotvann fra pipe, skjevheter i påstøpt del over tak

- Det må foretas tiltak for å lukke avviket.
- Større avstand til brennbar materiale må lages.
- Tettingen rundt pipa må undersøkes.
- Det bør foretas nærmere undersøkelser av pipeløp.

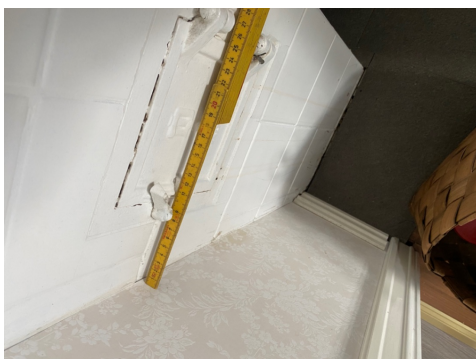
Det er påvist brennbar materiale nærmere enn 300 mm fra sotluke/feieluke.

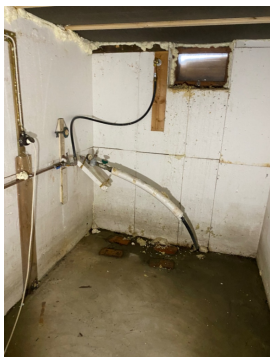
Kjeller. Det er påvist synlig fuktighet på gulv i kjeller.

- Andre tiltak:
- Det må foretas tiltak for å redusere/begrense fuktgjennomtrenging inn i kjeller.
- Det må foretas tiltak for å utbedre årsak til fukt-/råteskadene samt utbedre råteskadene

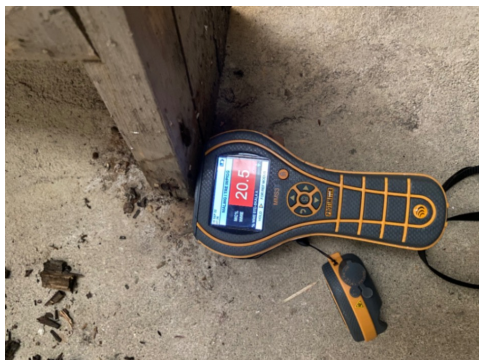
Trappen har råteskader i vange.

Det er registrert fukt og råteskader i trapp mot gulvet.

Råteskader i vange på trapp må utbedres for å kunne forhindre fallulykker.

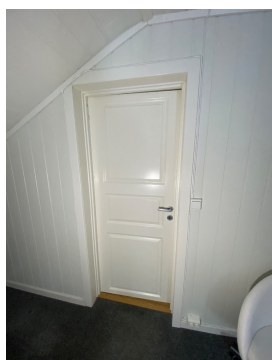
Enkelte dører må justeres.

- Enkelte dører må justeres.

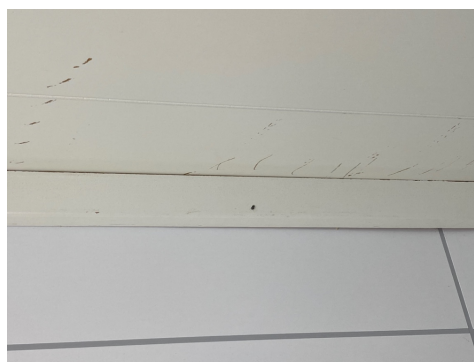
Skader i overflate tak.

Veggplater som er ført ned mot gulvet fungerer med dagens bruk, med dusjing mot veggplater anbefales det at monteringsanvisningen følges.  
Skader i overflater bør utbedres.

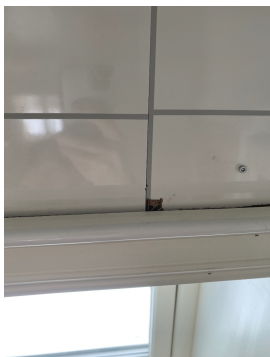
- Våtromsplater er ikke montert fagmessig.
- Det er påvist avvik i fuger.

Synlige skruer, ujevne plateskjøter, hakk i plater.

- Det må foretas lokal utbedring.
- Det må gjøres tiltak for å lukke avviket.

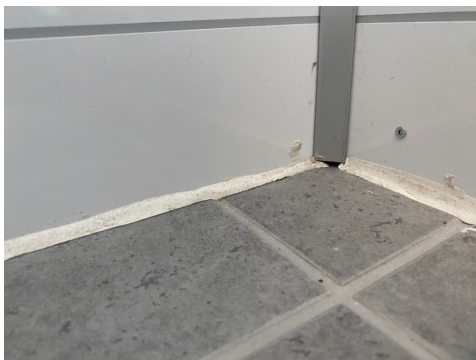
Manglende tetting mellom vegg/gulv.

Fuging som mangler må utbedres for å kunne forhindre event svellinger i plater.

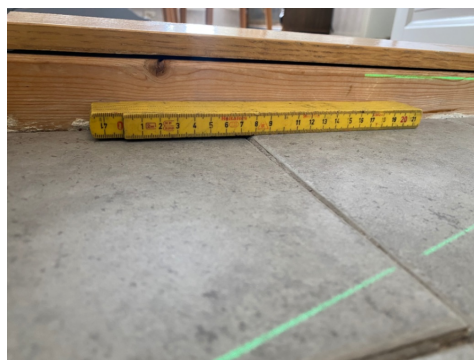
Det er registrert bom i flis, bom i flis vil si at flislimet helt eller delvis ikke har heft til underlaget. Bom i flis er ikke direkte skadelig, men fliser kan plutselig løsne eller sprekke.

Fliser er stedvis ujevne i skjøter, det er registrert bom i flis.

Bom i flis bør utbedres.

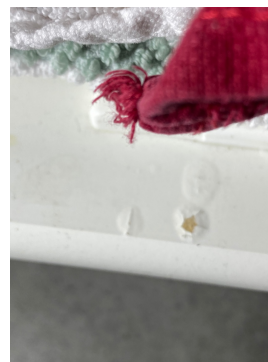
- Det er påvist fuktskjolder/svelling i bunnplate i benkeskap

Svelling mot bunnplate i underskap.

- Det er ikke behov for utbedringstiltak.

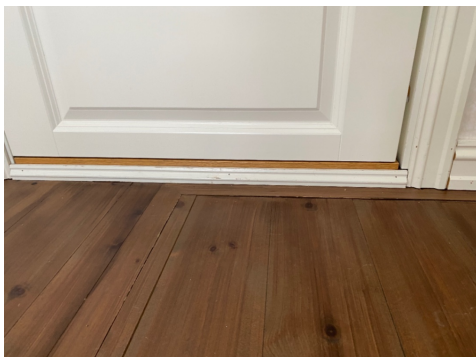
Våtrommet mangler tilluftsventilering, f.eks. spalte/ventil ved dør.

- Det bør etableres tilfredsstillende tilluft til våtrom f.eks. luftespalte ved dør e.l.

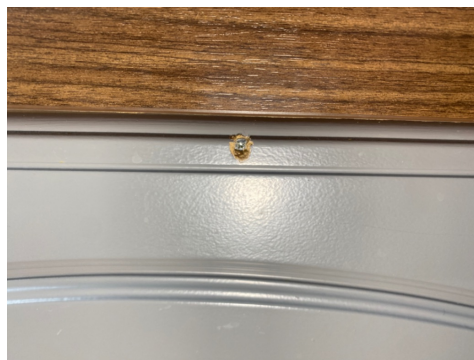
Kjøkkendør har skade i overlate etter skrue og er skrudd fast.

Skruehull i skapdør på kjøkkentøy.

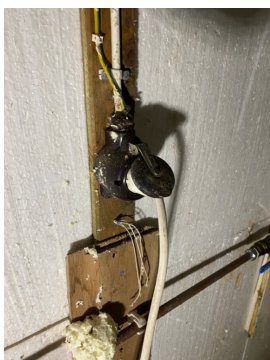
Varmtvannsbereidere må iht. NEK:400 monteres med fast el-tilkobling, men det var ikke krav på monterings tidspunktet.

- Det er ikke behov for utbedringstiltak siden tanken fungerer i dag, men ut ifra alder kan skader plutselig oppstå på eldre tanker.
- Det bør etableres tilfredsstillende avrenning eller lekkasjesikring ved varmtvannstank.
- Det bør etableres tilfredsstillende el-tilkobling etter gjeldende forskrift.

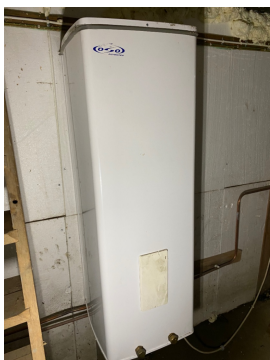
Det er påvist at varmtvannstank er over 20 år

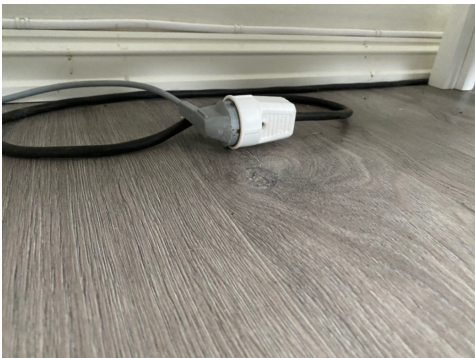
Bruk av skjøteledning.

Kostnadsestimat gjelder kun en utvidet el-kontroll.

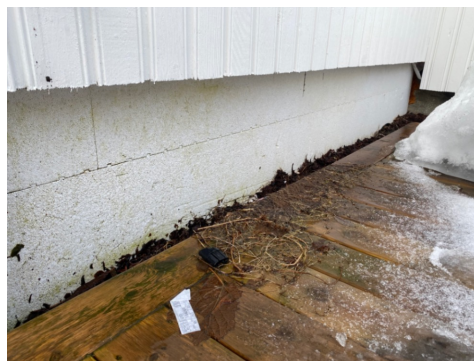
Isopor er ikke vanntett og kan absorbere fuktighet, noe som kan føre til forringelse og redusert isolasjonsevne.

Ringmur.

Puss eller kledning av muren anbefales.

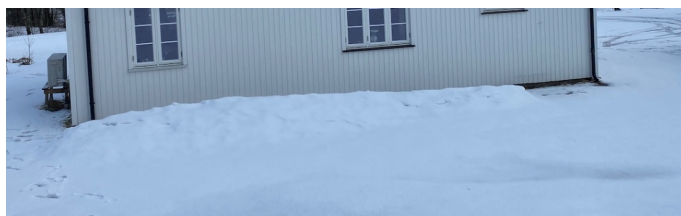
Tomten er snødekt og derfor ikke nærmere vurdert.

- Det bør foretas nærmere undersøkelser av tomta når den er snøfri.
