Drevjavegen 92, 8664 MOSJØEN

**Unikt småbruk med  
panoramautsikt, Jacuzzi og  
grillhytte – et fristed med  
uendelige muligheter!**

# Tilstandsrapport

Rapportdato: 22.04.2025

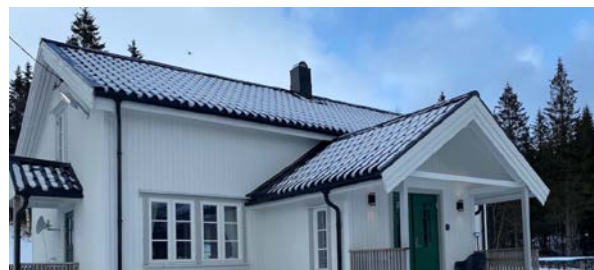
Deler av taktekkingen var snødekt på befaringsdagen og er vurdert grunnet alder.  
Ytterligere undersøkelser av taket anbefales da det er snøfritt.

Taktekking.

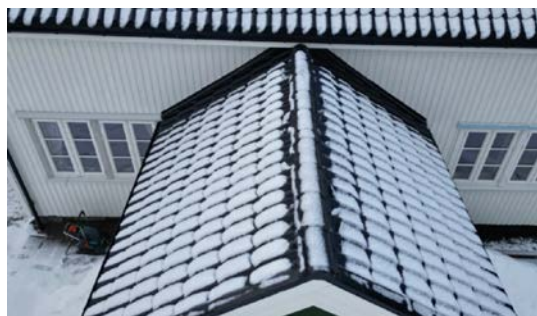
Tak sett fra drone.

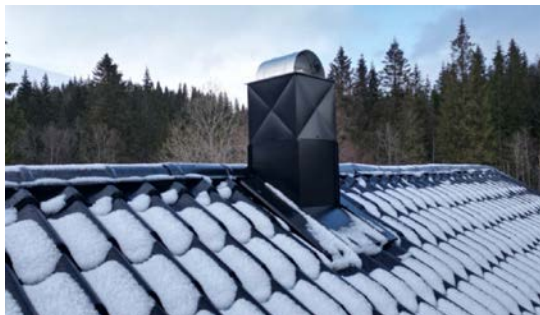
Avvik: Det er ikke tilfredsstillende bortledning av vann fra taknedløp ved grunnmur. Det mangler snøfangere på hele eller deler av taket, noe som var krav på byggemeldingstidspunktet. Det mangler tilfredsstillende adkomst til pipe for feier. Det er påvist avvik i beslagløsninger mot veggkonstruksjon.

Pipehatt. Det mangler tilfredsstillende adkomst til pipe for feier.

Kostnadsestimat gjelder montering av snøfangere samt stigetrinn til pipen.

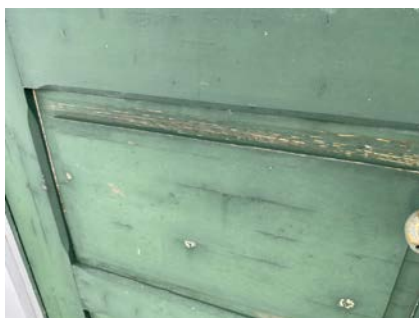
Avvik: Overflate er værslitt.

Værslitt overflate.

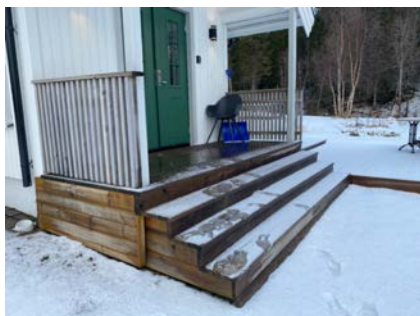
Avvik: Det er ikke montert rekkverk.

Ved høyde på over 0,5 meter over bakkenivå, skal det være montert rekkverk på trapper.

- Rekkverk må monteres for å lukke avviket.

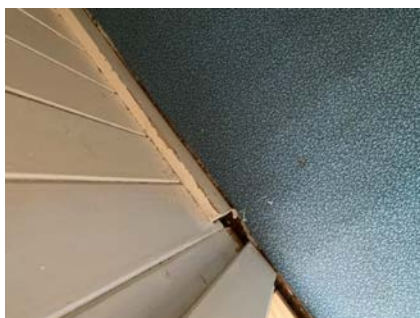
Manglende listverk, (bod)

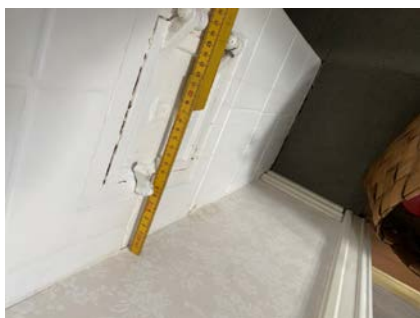
Avvik: Avstanden mellom ildstedet og brennbart materiale er for liten. Det er påvist brennbart materiale nærmere enn 300 mm fra sotluke/feieluke. Det er påvist sprekker og/eller riss i pipe. Mer enn halvparten av forventet brukstid er passert på pipe. Pipa har rennemerker etter sotvann.

Det er påvist brennbar materiale nærmere enn 300 mm fra sotluke/feieluke.

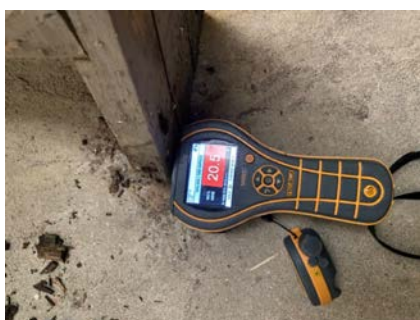
Avvik: Det er påvist synlig fuktighet på mur/gulv i kjeller. Det er påvist synlige fukt/råteskader i treverk i underetg./kjeller, hulltaking er derfor ikke nødvendig. Kjeller har begrenset ventilerings/luftgjennomstrømning.

Det er registrert fukt og råteskader i trapp mot gulvet.

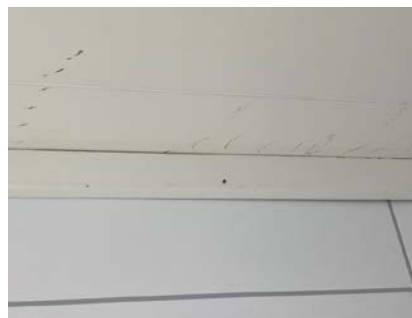
Skader i overflate tak.

Veggplater som er ført ned mot gulvet fungerer med dagens bruk, med dusjing mot veggplater anbefales det at monteringsanvisningen følges. Skader i overflater bør utbedres.

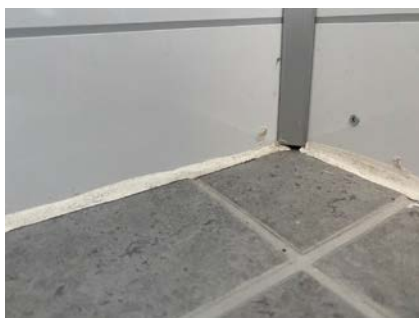
Manglende tetting mellom vegg/gulv.

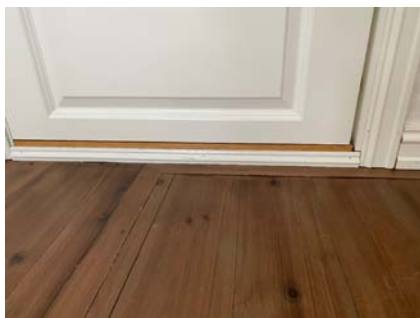
Avvik: Våtrommet mangler tilluftsventilering, f.eks. spalte/ventil ved dør.

Våtrommet mangler tilluftsventilering, f.eks. spalte/ventil ved dør.

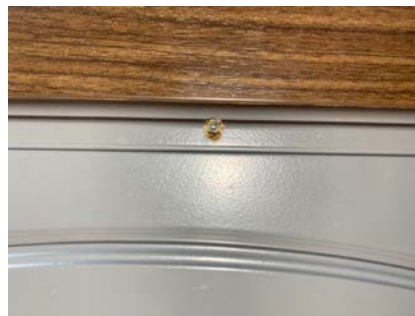
Avvik: Det er påvist at overflater har noe skader. Kjøkkendør har skade i overlate etter skrue og er skrudd fast. Rørgjennomføring i vegg mangler tetting.

Skruehull i skapdør på kjøkkentøy.

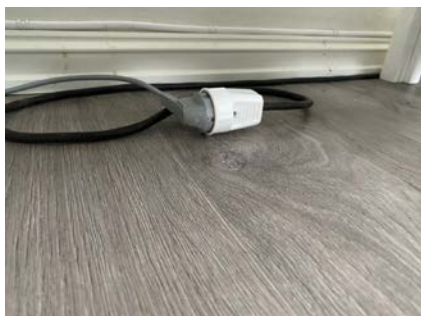
Bruk av skjøteledning.

Kostnadsestimat gjelder kun en utvidet el-kontroll.
