# Tilstandsrapport

Boligbygg med flere boenheter

Dælenenggata 40 B, 0567 OSLO

Befaringsdato: 12.12.2025

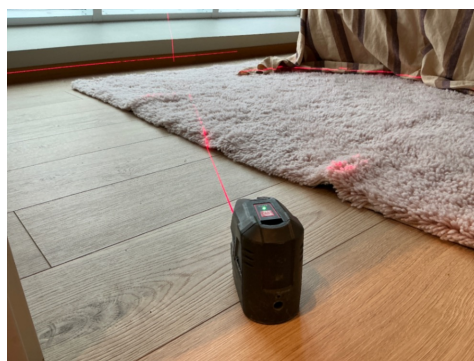
Nivellering soverom, ingen registrerte avvik

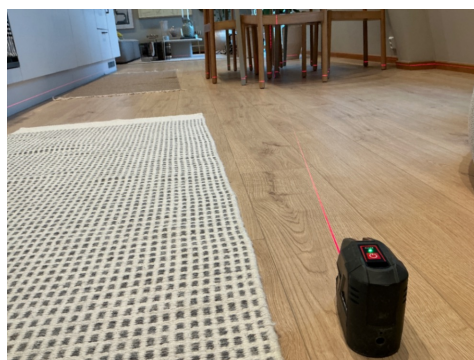
Nivellering stue/kjøkken, ingen registrerte avvik.

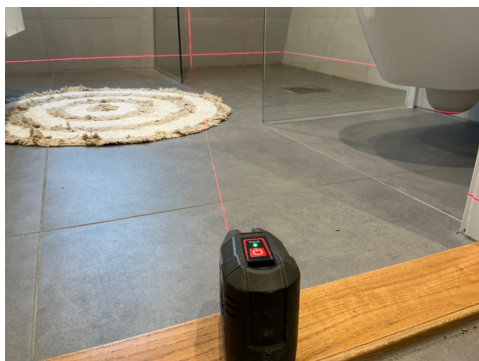
Gulvet er flislagt. Rommet har vannbåren gulvvarme. Fall mot sluk er målt til ca. 15 mm. Høydeforskjell fra toppen av sluket til toppen av membranen ved dørterskelen er ca. 20 mm

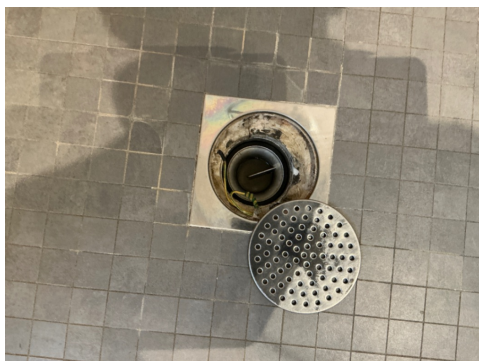
Det er nyere stålsluk og ukjent tettesjikt/membran.

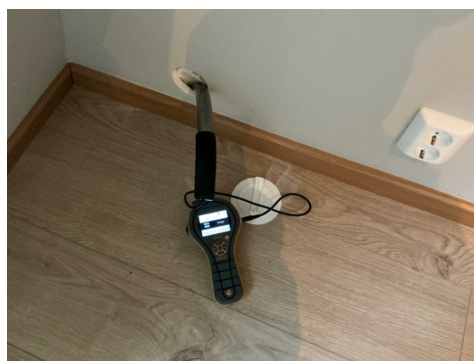
Hulltaking er foretatt uten å påvise unormale forhold. Hulltaking er foretatt i soverom.

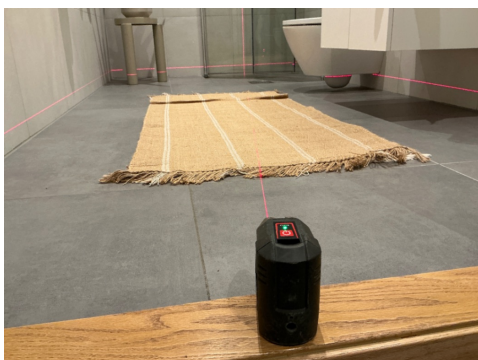
Gulvet er flislagt. Rommet har vannbåren gulvvarme. Fall mot sluk er målt til ca. 15 mm. Høydeforskjell fra toppen av sluket til toppen av membranen ved dørterskelen er ca. 20 mm.

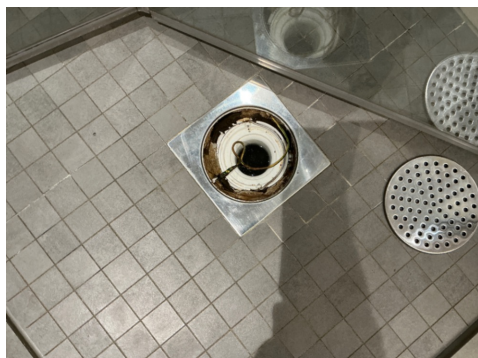
Det er plastsluk og ukjent tettesjikt/membran.

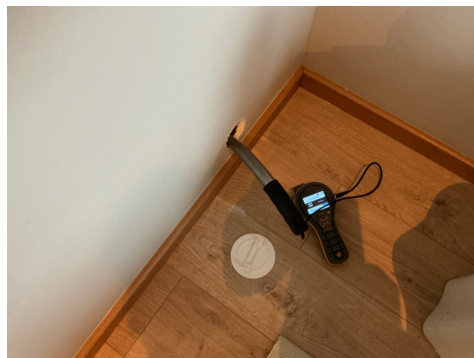
Hulltaking er foretatt uten å påvise unormale forhold. Hulltaking er foretatt i soverom.

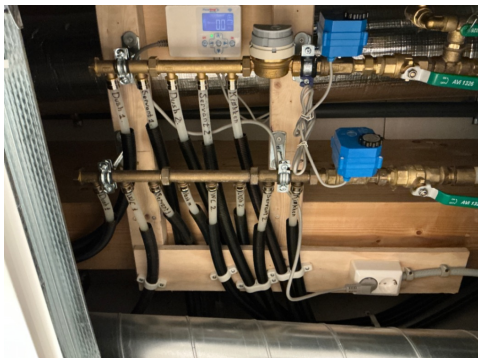
Innvendige vannledninger er av plast (rør i rør). Det er besiktiget i rørskap.

- Det er påvist at eventuelt lekkasjevann fra rør i rør system ikke ledes til sluk eller annen kompenserende løsning.

- Det bør foretas tiltak på anlegget som sikrer bedre løsning på eventuelt lekkasjevann fra rør i rør system.
