# Tilstandsrapport

Enebolig

Gulliveien 43, 3157 BARKÅKER

Befaringsdato: 16.05.2025

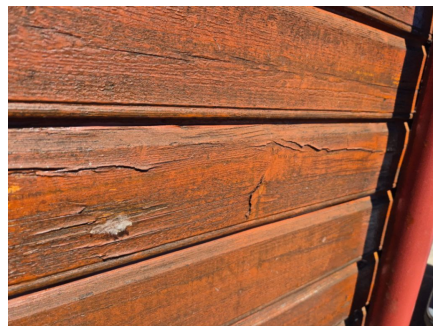
Det er noe ufagmessige utførelser med kledningsbord i hjørne mot nord-øst.  
Tørkesprekker i kledningsbord mot øst.  
Noe svertesopp i himlingsbord til inngangsparti.

Ufagmessig avslutning i hjørne.

Det bør monteres en list i hjørne for å skjule vindtett duk som ligger i klem.  
Tørkesprekker bør følges opp og eventuelt behandles med overflatebehandling for å hindre videre nedbrytning.  
Svertesopp på himlingsbord bør fjernes, og overflaten rengjøres og overflatebehandles for å forhindre ny vekst.

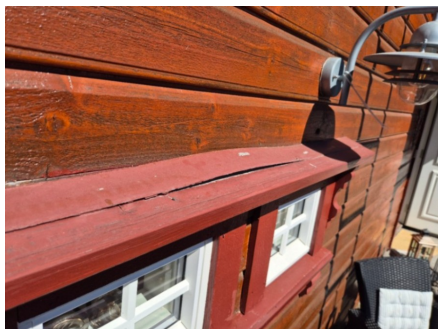
Løst beslag over kjøkkenvinduer.

Beslag over kjøkkenvinduer må utbedres.

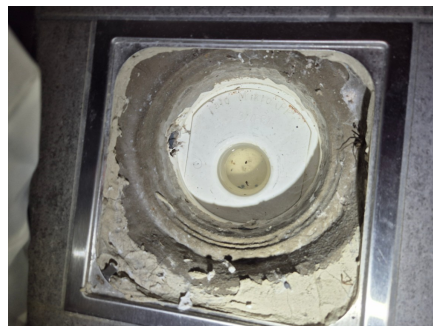
Sluk ved vaskemaskin.

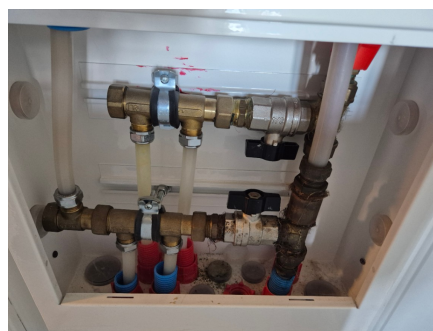
Rørfordelerskap til leilighet.

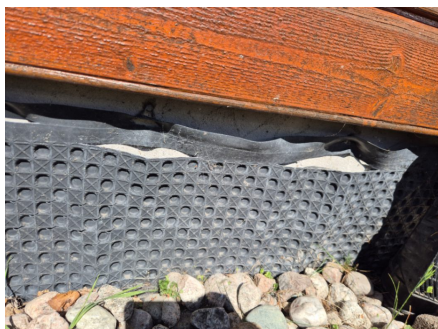
Vorteplast løsner fra klemlist.

Klemlisten bør reetableres eller festes bedre slik at vorteplasten holdes tett mot grunnmuren.

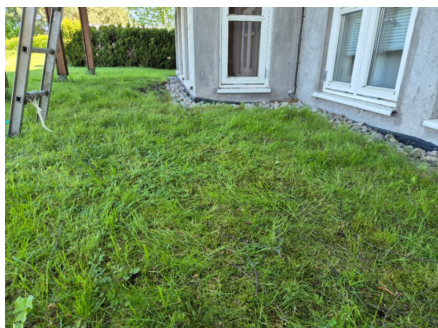
Uten tilstrekkelig fall bort fra grunnmur kan vann samle seg nær grunnmuren og føre til fuktinntrengning.

Tilnærmet flatt terreng.

Det anbefales arrondere terreng rundt bygning slik at det etableres fall fra bygget eller alternative tiltak.

Ideelt bør det være fall på 1:50 på 3 meter ut fra bygning.
