Gulliveien 43 og 41, 3157 BARKÅKER

**Stor enebolig med utleieleilighet.  
Hoveddel med 5 sov og 3 bad, leil  
med 1 sov. Solrikt, usjenert.  
Garasje og carport.**

# Tilstandsrapport

Befaringsdato: 16.05.2025

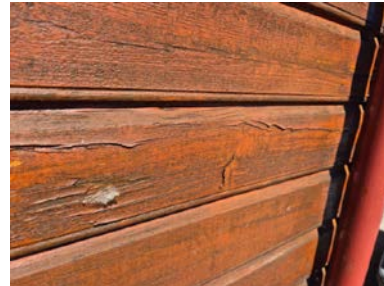
Tørkesprekker i kledningsbord mot øst. Noe svertesopp i himlingsbord til inngangsparti.

Tørkesprekker.

Tørkesprekker bør følges opp og eventuelt behandles med overflatebehandling for å hindre videre nedbrytning. Svertesopp på himlingsbord bør fjernes, og overflaten rengjøres og overflatebehandles for å forhindre ny vekst.

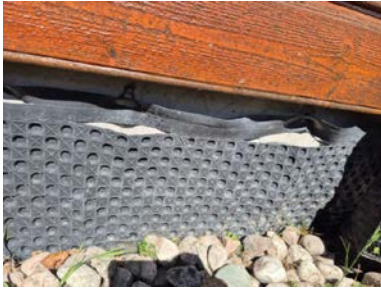
- Det er avvik:
- Det er registrert at vorteplasten på østsiden av bygningen har løsnet delvis fra klemlisten. Normal tid før utskifting av drensssystem med drensledninger er 20 - 60 år. Normal tid før vedlikehold av drensssystem med drensledninger er 1 - 5 år.

Vorteplast løsner fra klemlist.

Klemlisten bør reetableres eller festes bedre slik at vorteplasten holdes tett mot grunnmuren.

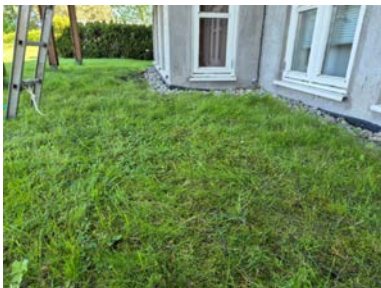
- Det er påvist dårlig fall eller flatt terreng inn mot grunnmur og dermed muligheter for større vannansamlinger.
- Det er viktig at terrenget heller riktig i områder ved grunnmuren, nemlig at det er tilfredsstillende hellningsgrad ut fra grunnmuren. Overflatevann skal hurtigst mulig vekk for å unngå unødvendige fuktbelastninger på utvendig fuktsikring og drenering.

Tilnærmet flatt terreng.

- Det bør foretas terrengjusteringer.

Uten tilstrekkelig fall bort fra grunnmur kan vann samle seg nær grunnmuren og føre til fuktinntrengning.  
Det anbefales arrondere terreng rundt bygning slik at det etableres fall fra bygget eller alternative tiltak.  
Ideelt bør det være fall på 1:50 på 3 meter ut fra bygning.
