# Tilstandsrapport

Boligbygg med flere boenheter

Tordenskjolds gate 36, 4642

Befaringsdato: 28.04.2025

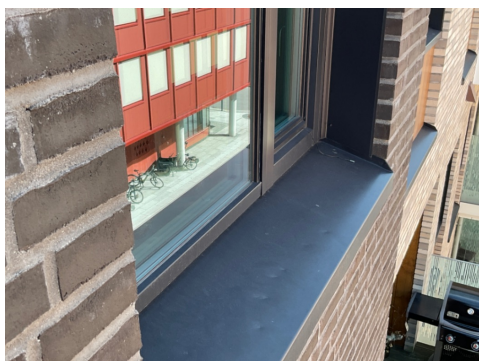
### ! TG 1 Vinduer

Stålbjelag på vinduer på utsiden. Vinduer virket ok ut fra alder.

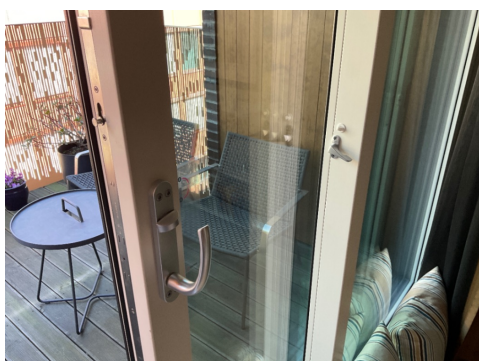
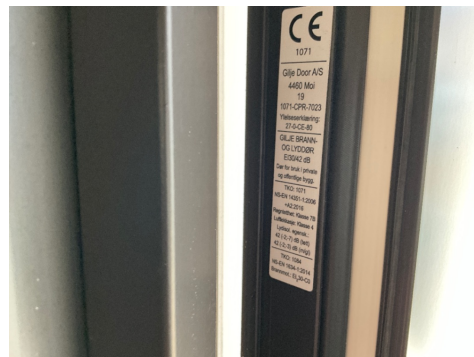
### ! TG 1 Dører

Dører virke tok ut fra alder.

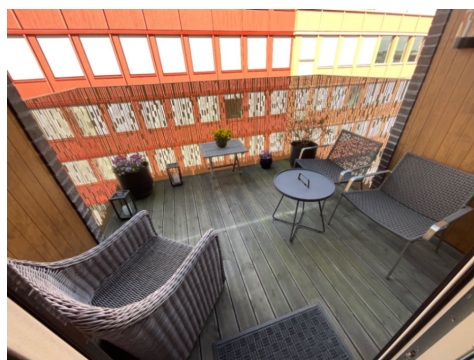
### ! TG 1 Balkonger, terrasser og rom under balkonger

Veranda som er støpt og hvor det er pålagt terrassebord i tre. Glass rekkverk. Veranda virke tok.

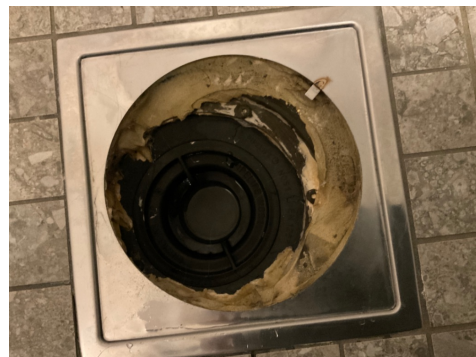
#### TG 1 Sluk, membran og tettesjikt

Mansjett som går ned bak klemringen. Det er umulig å se om mansjett er smurt med membran der den går bak klemringen. Plastsluk. Slukrist er ikke sentrert over sluk.

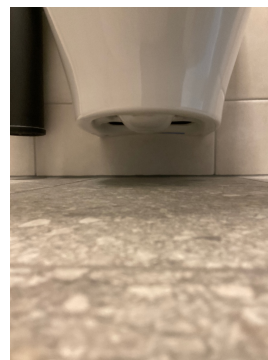
#### TG 2 Sanitærutstyr og innredning

Utstyr fungerte ok.

- Det er ikke påvist tilfredsstillende løsning for å synliggjøre lekkasje fra innebygget sisterner.

- Det må gjøres tiltak for å lukke avviket.

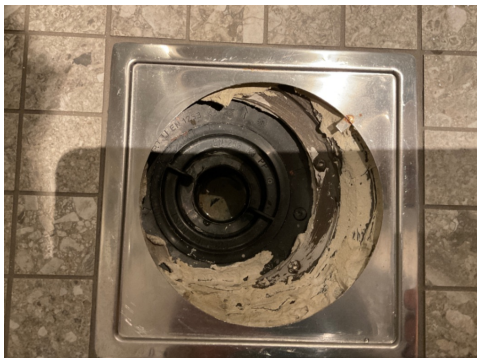
### ! TG 1 Sluk, membran og tettesjikt

Mansjett som går ned bak klemringen. Det er umulig å se om mansjett er smurt med membran der den går bak klemringen. Slukrist er ikke sentrert over sluken.

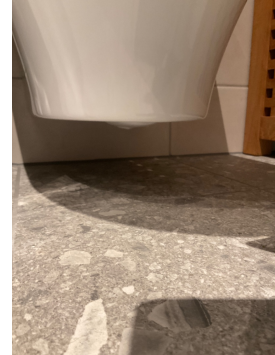
### ! TG 2 Sanitærutstyr og innredning

Utstyr fungerte ok.

- Det er ikke påvist tilfredsstillende løsning for å synliggjøre lekkasje fra innebygget susterne.

- Det må gjøres tiltak for å lukke avviket.

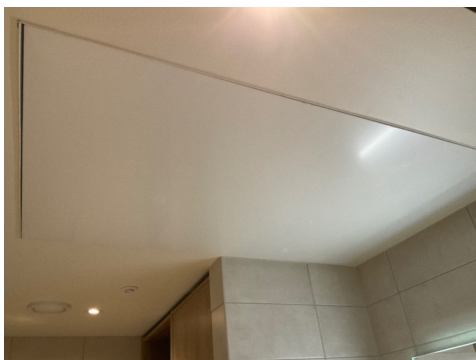
## ! TG 1 Ventilasjon

Ventilasjonsanlegg opplyses å fungere ok. Ingen alarmer på anlegg på befaringsdagen.

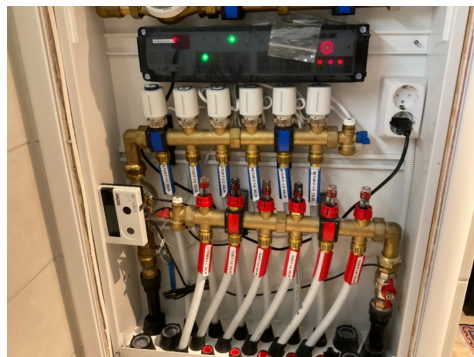
## ! TG 1 Vannbåren varme

Vannbåren varme. Gulv varme. Skap med kurser som er merket hvor disse går. Ingen synlige lekkasjer. Eier opplyser at gulv varmen fungerer ok.

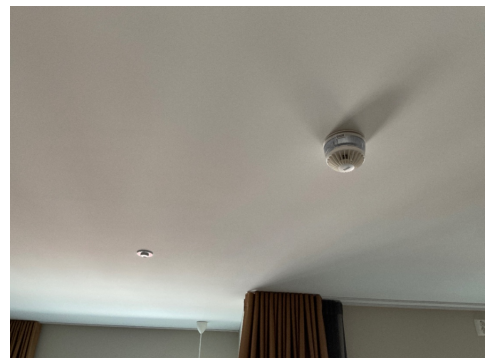
**TG 0** Branntekniske forhold

Sprinkleranlegg. Røykvarslere.
