Yter Øya 92 7374 RØROS

Tilstandsrapport Eierskifte

Boligtype: 1/4-part av firemannsbolig

Byggeår: 2013

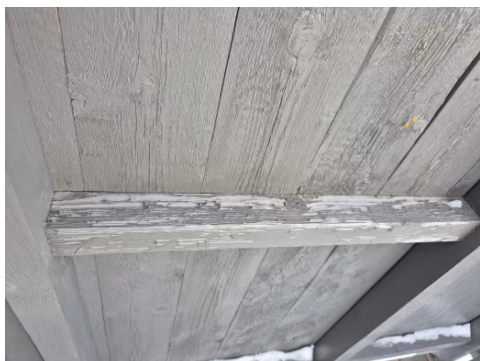
6.3 Balkong, terrasse, platting: Veranda ut fra stue/kjøkken

-Det registreres ingen skader, men det er stedvis slitte overflater på rekkverk og levegger.
-Rekkverket blir målt til 90 cm og er lavere enn dagens krav på 100 cm, men tilfredsstillende krav på oppføringstidspunktet.

TG 2 på grunn av påviste forhold.

| <p>-Det registreres ingen skader, men det er stedvis slitte overflater på rekkverk og levegger.</p> <p>-Rekkverket blir målt til 90 cm og er lavere enn dagens krav på 100 cm, men tilfredsstillende krav på oppføringstidspunktet.</p> <p>TG 2 på grunn av påviste forhold.</p> | |

-Overflatebehandling av rekkverk og levegger anbefales.
-Krav til rekkverkshøyde ved byggeår var 90 cm. Det er ikke behov for tiltak, men for å lukke avviket må høyden være minimum 100 cm.

| <p>-Overflatebehandling av rekkverk og levegger anbefales.</p> <p>-Krav til rekkverkshøyde ved byggeår var 90 cm. Det er ikke behov for tiltak, men for å lukke avviket må høyden være minimum 100 cm.</p> | |

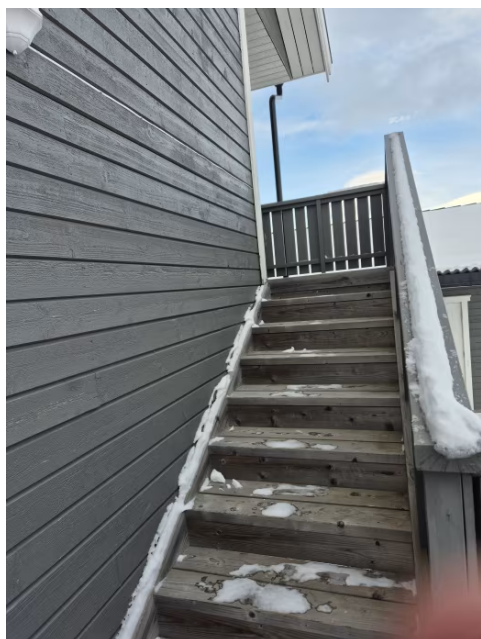
6.4 Balkong, terrasse, platting: Veranda m/trapp

-Trappen mangler håndløper på veggen.
-Rekkverket blir målt til 90 cm og er lavere enn dagens krav på 100 cm, men tilfredsstillende krav på oppføringstidspunktet.

| <p>-Trappen mangler håndløper på veggen.</p> <p>-Rekkverket blir målt til 90 cm og er lavere enn dagens krav på 100 cm, men tilfredsstillende krav på oppføringstidspunktet.</p> | |

-Håndløper på vegg langs hele trappeløpet anbefales etablert for bedre sikkerhet. Dagens forskrift stiller krav til håndløper på begge sider.
-Krav til rekkverkshøyde ved byggeår var 90 cm. Det er ikke behov for tiltak, men for å lukke avviket må høyden være minimum 100 cm.

- Håndløper på vegg langs hele trappeløpet anbefales etablert for bedre sikkerhet. Dagens forskrift stiller krav til håndløper på begge sider.
- Krav til rekkverkshøyde ved byggeår var 90 cm. Det er ikke behov for tiltak, men for å lukke avviket må høyden være minimum 100 cm.

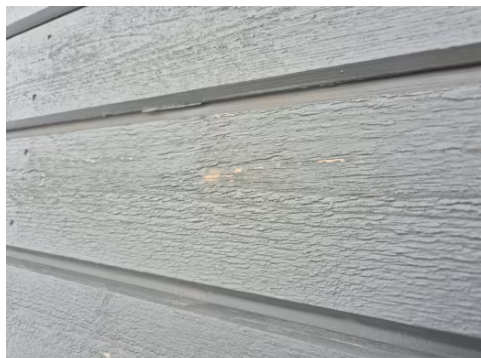
6.7 Yttervegger: Fasade mot sør

-Kledning på sørfasaden er stedvis slitt i overflaten. Det vurderes å være behov for ny overflatebehandling.

TG 2 på grunn av stedvis slitt kledning på sørfasade.

-Overflatebehandling av sørfasaden anbefales. Det er sameiet som har hovedansvar for vedlikehold av byggets fasader.

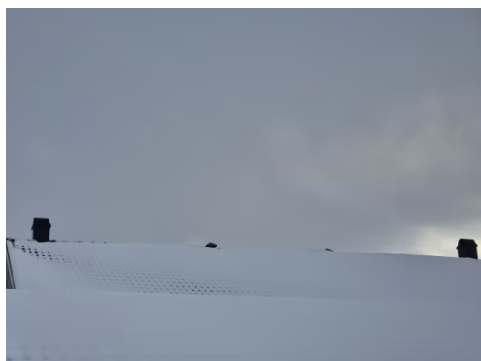
6.11 Taktekking

-Tekking er ikke inspisert pga snø.

| Er det skader på takstein, mosegroing, buler i papp, rust eller bulker i plater? | Ikke kontrollert |
| Er det synlige avvik på beslag/inndekning rundt pipe og andre takgjennomføringer? | Ikke kontrollert |

-Inspeksjon og vurdering av taktekking anbefales når forholdene gjør det mulig.

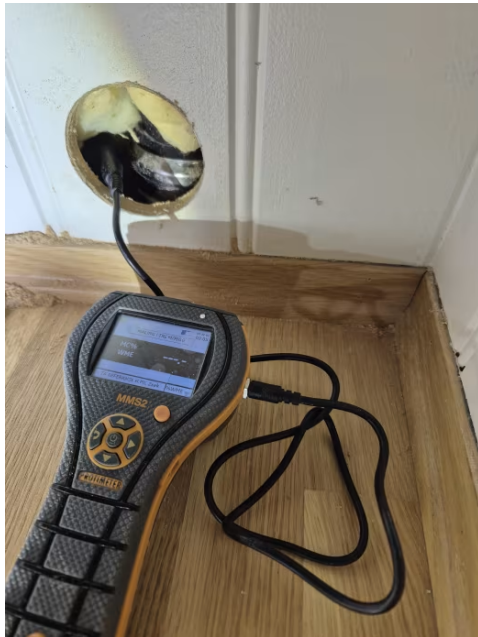
TG 2 på grunn av påviste forhold.

| Er det påvist avvik i krav om høydeforskjell på tettesjikt/fall til sluk? | Ja |
| Er det fare for at lekkasjevann fra installasjoner i rommet ikke når sluket? | Ja |

- Gulvet har fall til sluk, men er flatt utenfor dusjsonen. Når det ikke er fall på hele gulvet, bør det være etablert en oppkant på minimum 15 mm over ferdig gulv ved dør. Dette er ikke etablert, og det er en viss risiko for at vann kan gå ut døren ved en eventuell lekkasje på utstyr i rommet.
- Det er ikke tilfredsstillende høydeforskjell mellom topp sluk og topp tettesjikt ved dør (under flis), mot kravet på minimum 25 mm høydeforskjell. Membran under flis ved dør og topp sluk ligger nesten i samme høyde.
- Silikonfugen mellom vegg og gulv har sprukket opp/mistet vedheft enkelte steder.

- Våtrommet fungerer med avvik på gulv, men det anbefales at det legges en fuge mot dørterskel og lister som en ekstra sikkerhet. Det bemerkes at dette ikke erstatter kravet til etablert tettesjikt iht. forskrift.
- Sprukket silikonfuge mellom gulv og vegg anbefales utbedret.
