# Tilstandsrapport

Tomannsbolig

Blåtoppveien 62, 1481 HAGAN

Rapportdato: 20.02.2026

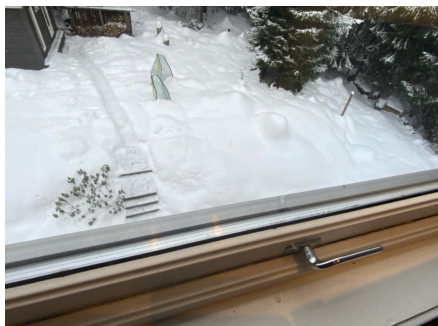
Kondens på vinduer skaper et fuktig miljø som er ideelt for vekst av mugg og muggsopp.

Kondens på et vindu i loftsetasjen.

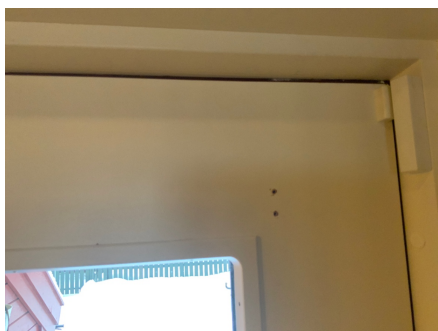
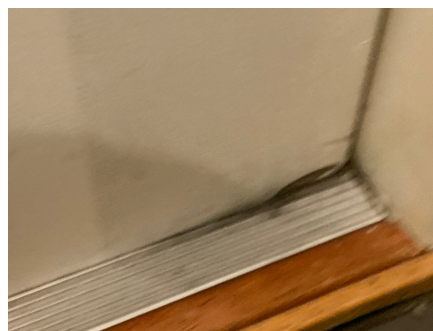
Det er noe hull i dør etter tidligere oppheng av gardin eller lignende.  
Dør har en skade i dørblad ned mot terskel.

Lokal tiltak med reparasjon av skade på dør.  
Det er ingen konsekvens bortsett fra estetisk karakter med disse skadene på ytterdør.

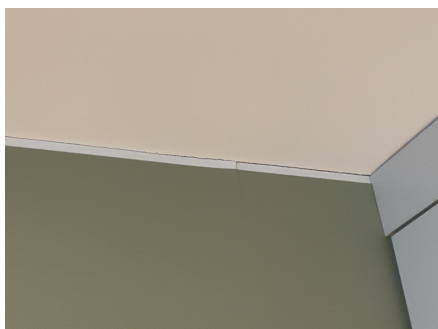
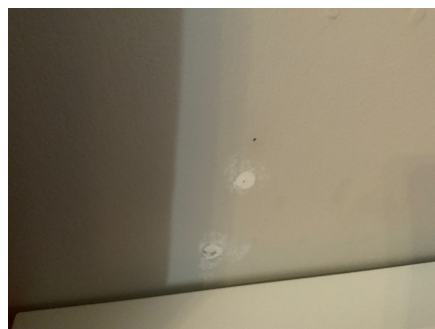
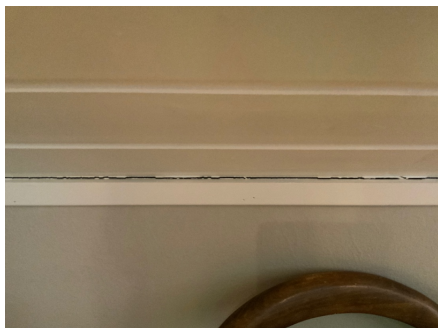
Det er stedvis noe sprekker i overgang tak og veggplater.

Videre observeres det noe sprekker i plateskjøter osv.

Det observeres flere sprekker mellom taklist og tak i loftstue.

Sprekk mellom list og skråtak i loftsetasje

Noe overflatebehandling bør ved eierskifte påregnes.

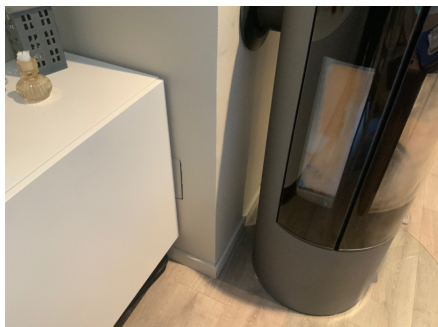
Når treverk er plassert i nærheten av feieluken, øker risikoen for brann ved en eventuelt pipebrann betydelig.  
Løsning kan være å montere sotlukestein.

Om det ønskes ytterligere kontroll av pipe og ildsted anbefales det å innhente det lokale feiervesenet for kontroll.

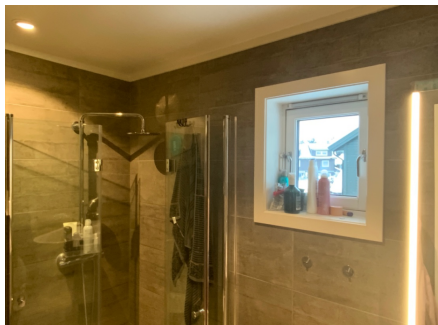
Det er vindu og dør med ikke fuktbestandige materialer i den definerte våtsonen utenfor dusjvegger.

Våtrommet fungerer med denne løsningen da det er gjort tiltak med dusjvegger som skiller vindu fra dusjsonen, ved badekar bør det settes opp en sprutvegg om det skal dusjes i badekaret.

- Uegnede materialer må fuktbeskyttes/utskiftes.

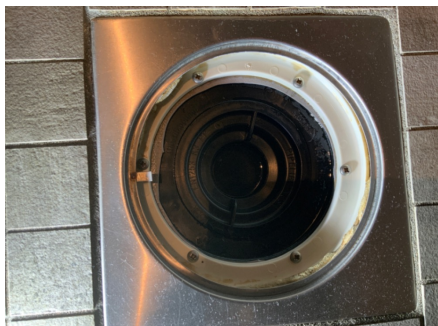
Sluk i dusjsonen.

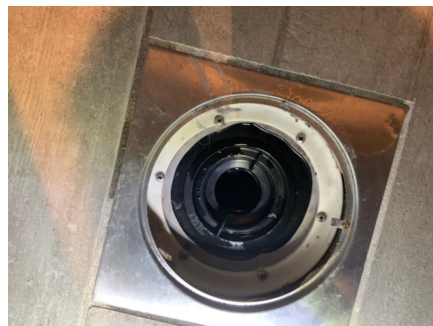
Sluk under badekar

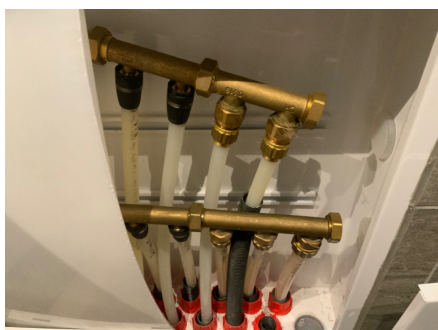
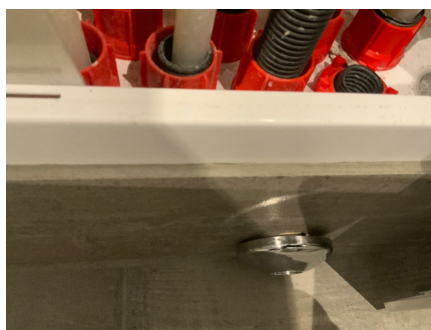
Siklemikk (utløp for eventuelt lekkasjevann fra fordelskap) er kun løst festet og må også innfestes.

Manglende eller utilstrekkelig feste av fordelerstammer i vannfordelingsskap kan føre til at rørene beveger seg ved trykkendringer eller belastning, noe som over tid kan forårsake slitasje på rør og koblinger og kan føre til trykkslag i rør når vannet settes på eller stenges.

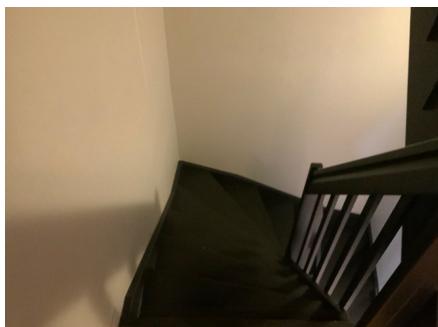
Mangler håndløper i trappeløp.

- Håndløper på innvendig trapp må monteres på vegg for å tilfredsstille krav på byggetidspunktet.
- Rekkverk for utvendige trapper må monteres for å lukke avviket.
