Blåtoppveien 62, 1481 HAGAN

**Halvpart tomannsbolig med  
idyllisk beliggenhet ved  
Skyttaputten og markagrensa.  
Garasje m/lader. Treningsbod.**

# Tilstandsrapport

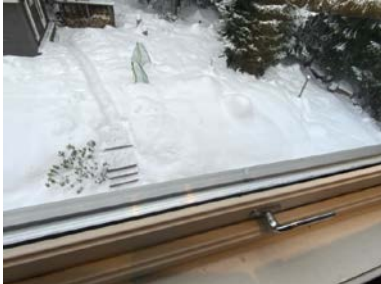
Avvik: • Det er påvist tegn på innvendig kondensering av enkelte vindusglass.

Kondens på vinduer skaper et fuktig miljø som er ideelt for vekst av mugg og muggsopp.

Kondens på et vindu i loftsetasjen.

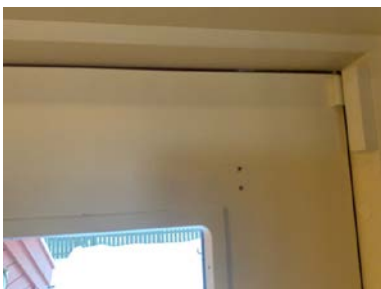
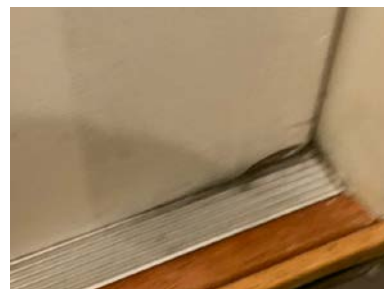
Det er noe hull i dør etter tidligere oppheng av gardin eller lignende.  
Dør har en skade i dørblad ned mot terskel.

Lokal tiltak med reparasjon av skade på dør.  
Det er ingen konsekvens bortsett fra estetisk karakter med disse skadene på ytterdør.

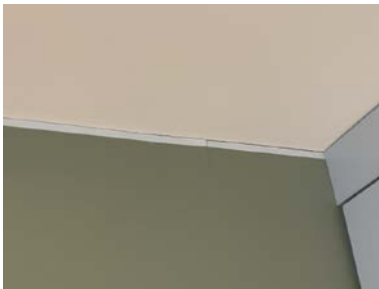
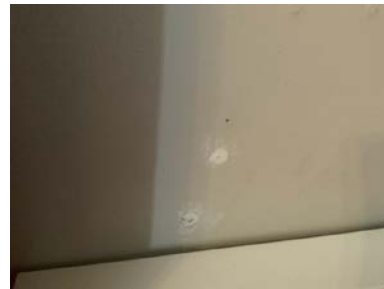
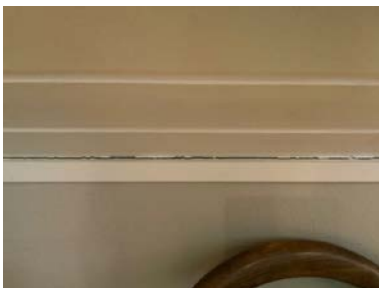
Det er stedvis noe sprekker i overgang tak og veggplater.  
Videre observeres det bom i et par fliser i entre.  
Det er et hull i gulv etter tidligere ventilasjonsopplegg på et soverom, det er kun lagt i en midlertidig plate på gulv for å dekke over hullet.  
Det ble observert et sted i stue hvor list ikke dekker laminat mot vegg.  
Videre observeres det noe sprekker i plateskjøter osv.  
Det observeres flere sprekker mellom taklist og tak i loftstue.

Sprekk mellom list og skråtak i loftsetasje

Omfanget av hva som skal gjøres av oppussing, må vurderes av ny eier.  
Noe overflatebehandling bør ved eierskifte påregnes.

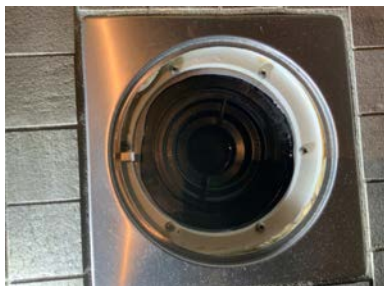
- Det er mulighet for at det kan forekomme vannlekkasje på våtrommet hvor vann ikke vil gå til sluk.
- Det er påvist avvik i fallforhold til sluk i forhold til krav i forskrift på byggetidspunktet.

Sluk i dusjsonen.

Ny eier må selv vurdere å utbedre avvik av fall.

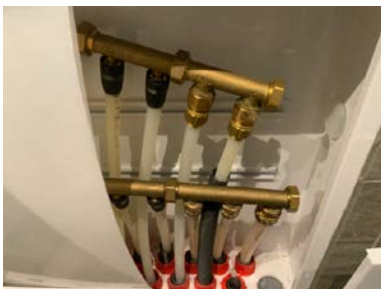
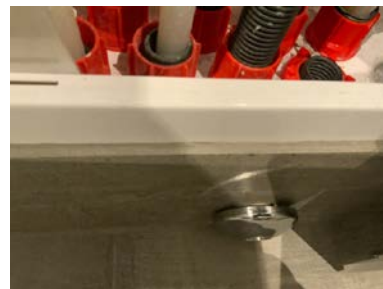
Siklemikk (utløp for eventuelt lekkasjevann fra fordelerskap) er kun løst festet og må også innfestes.

Manglende eller utilstrekkelig feste av fordelerstammer i vannfordelingsskap kan føre til at rørene beveger seg ved trykkendringer eller belastning, noe som over tid kan forårsake slitasje på rør og koblinger og kan føre til trykkslag i rør når vannet settes på eller stenges.
