# Tilstandsrapport

Selveierleilighet

Jordstjerneveien 52 F, 1283 OSLO

Befaringsdato: 14.01.2025

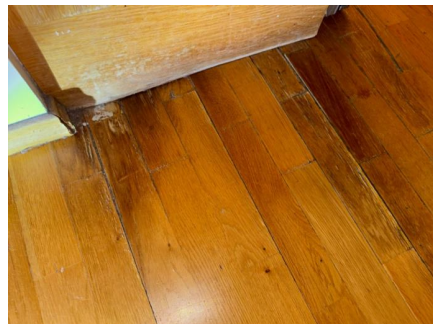
Synlig bruksslitasje/bruksmerker på gulv og overflater i alle rom. Svelleskadet parkett i entré/gang og fuktskadet parkettgulv i kjøkken. Det er opplyst at boligen har skadedyr av typen veggdyr.

Fuktskadet parkettgulv

Leiligheten har skadedyr og må saneres. Fuktskadet parkettgulv må skiftes ut.

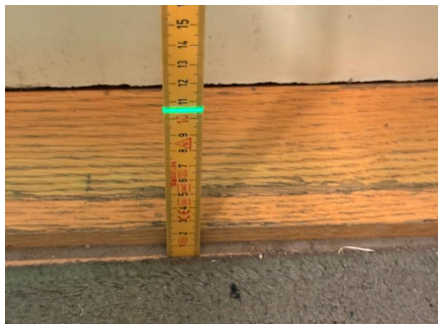
Fallforhold ca. 105 mm overkant gulv ved terskel

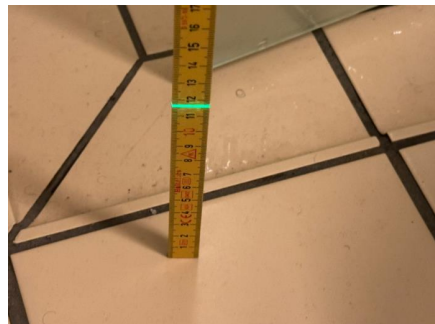
Fallforhold ca. 116 mm overkant gulv ved dusjsone

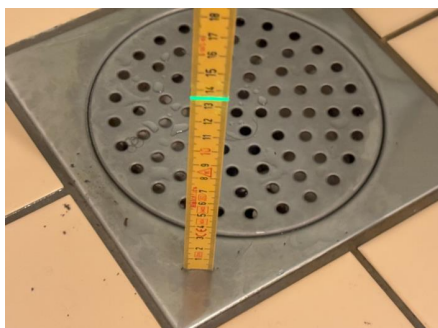
Fallforhold ca. 135 mm topp slukrist i dusjsone

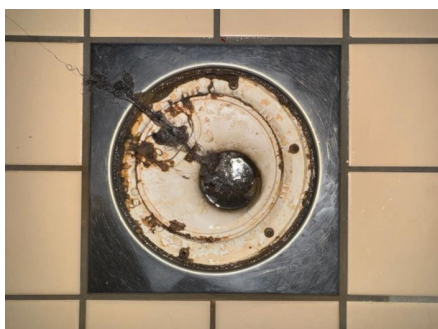
Plastsluk med klemring i dusjsone

- Installering av tett dusjkabinett anbefales.
- Overvåk tilstanden jevnlig. For å få tilstandsgrad 0 eller 1 må tettesjiktet skiftes ut, men tidspunktet for når dette er nødvendig er vanskelig å si noe om.

En må på sikt forvente generell oppgradering av våtrommets tettesjikt/membran for at våtrommet skal tåle en normal bruk etter dagens krav (tett våtsone).

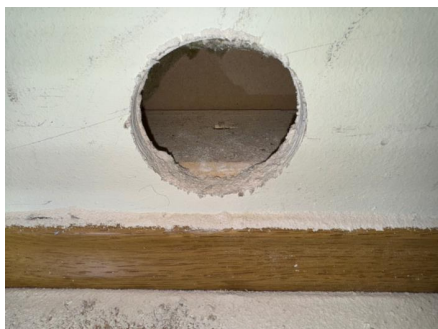
Det ble foretatt hulltaking (73 mm) i tilstøtende soverom (bak badekar). Det ble ikke påvist symptomer på fukt/fuktskader. Måleresultat: Under 10 % (vektprosent). Synlig fra hulltaking: Bunnsvill i treverk og gipsplate e.l mot bad/wc. Våtrommet ble i tillegg fuktkontrollert med egnet fuktmålerverktøy (fuktmåler Protimeter MMS). Det ble utført overflatesøk på gulv og vegger i våtrommet.

Hulltaking i tilstøtende soverom

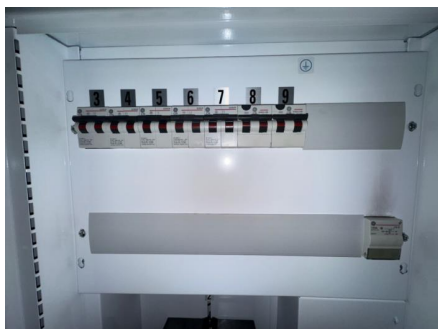
Sikringsskap

Ja Det foreligger ingen eltilsynsrapport de siste 5 år. Det anbefales på generelt grunnlag gjennomgang av det elektriske anlegget ved overtakelse av brukt bolig. En eventuell kontroll må utføres av en autorisert el-takstmann eller en godkjent kontrollør. Som følger av manglende tilsyn i senere tid og manglende samsvarserklæring på deler av det elektriske anlegget som er montert etter år 1999, er TG2 satt iht. NS 3600.
