# Tilstandsrapport

Boligbygg med flere boenheter

Klostervegen 33 B, 3733 SKIEN

Oppdragsnr.: 18885-2242

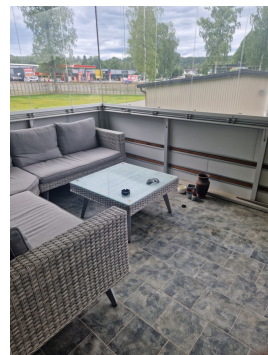
### TG 1 Balkonger, terrasser og rom under balkonger

Leiligheten har etablert romslig inn glasset balkong med adkomst fra stue. Gulv er oppbygget i stålkonstruksjon. Rekkverk i stål og glass. Terrasse har et areal på ca. 9 m<sup>2</sup>.

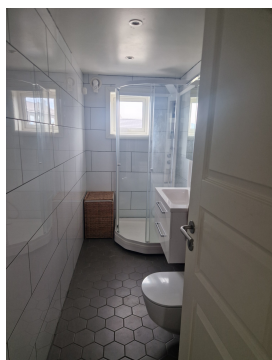
### 1.ETASJE > BAD

Bad/vaskerom har etablert fliser på gulv og veggflater. Det er etablert veggmontert toalett, innredning med servant med ett håndarmatur, opplegg til vaskemaskin og tett dusjkabinett til baderom. Ventilasjon består av mekanisk ventilasjon. Gulv har fall til sluk. Sluk består av plastsluk med synlig klemring. Badet oppgradert av autorisert firma i regi av borettslaget 2009. Dokumentasjon er ikke fremlagt. Flislegging utført av eier.

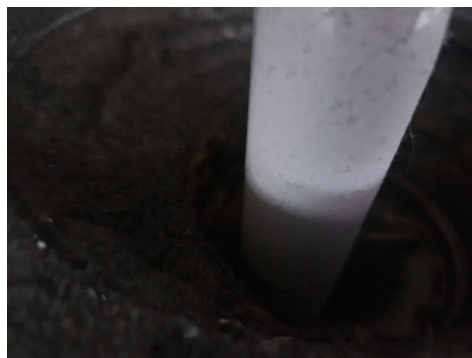
## ! TG 2 Sluk, membran og tettesjikt

Bad har etablert smøremembran på betong under fliser. Synlig mansjett og membran i sluk. Ukjent type membran. Sluk består av plast sluk.

#### Vurdering av avvik:

- Mer enn halvparten av forventet brukstid er passert på membranløsningen.

#### Konsekvens/tiltak

- Overvåk tilstanden jevnlig. For å få tilstandsgrad 0 eller 1 må tettesjiktet skiftes ut, men tidspunktet for når dette er nødvendig er vanskelig å si noe om.

Såfremt tett dusjkabinett er etablert på bad vil bad fylle sin funksjon.

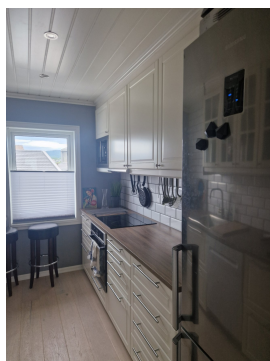
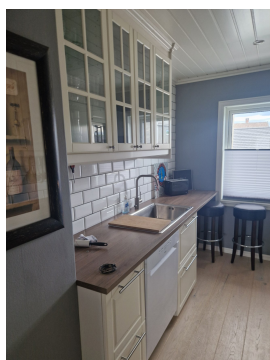
### 1.ETASJE > KJØKKEN

Leilighetens kjøkkeninnredning består av hvite profilerte dør og skuffronter i MDF type IKEA. Benkeplate i laminat med benkebeslag i stål. Fliser mellom skaper. Ventilator over kokemuligheter med avtrekk ut i vegg. Kjøkkeninnredning skiftet 2020.
