# Tilstandsrapport

Næringsbygg

Haraldsgata 181, 5525 HAUGESUND

Befaringsdato: 08.09.2025

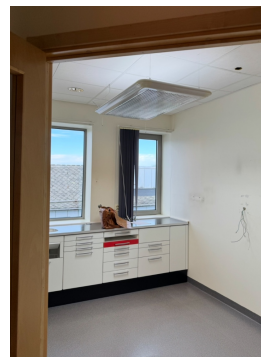
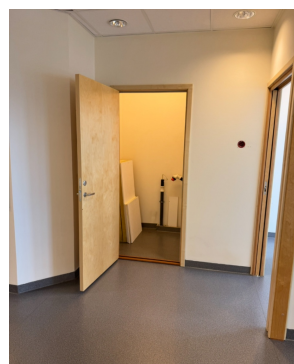
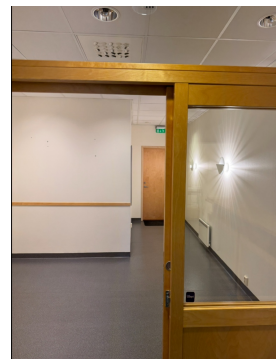
Det er belegg på gulv. Malte overflater/plater på vegger. Systemhimling. Enkelte bruksmerker må påregnes på overflater som utsettes for slitasje.

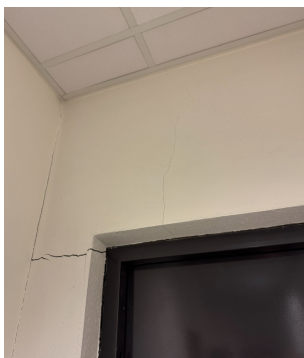
Det er oppdaget sprekker over dør ved inngang ved toalettrom.

Det er registrert sprekker ved dør/vegg ved inngang til seksjonen ved toalettrom.

Det er anbefalt og undersøke dette ytterligere, eventuelt ta dette opp med styre ti sameiet for videre undersøkelser.

**Kostnadsestimat: Under 10 000**

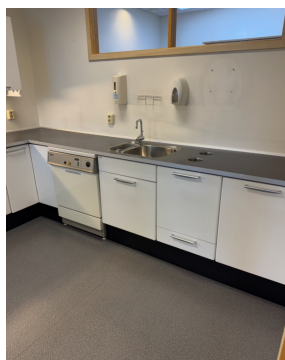
Overflater og innredning fremstår med normal slitasje og er i generelt god stand. Noe bruksmerker og slitasje må påregnes på overflater som utsettes for slitasje.

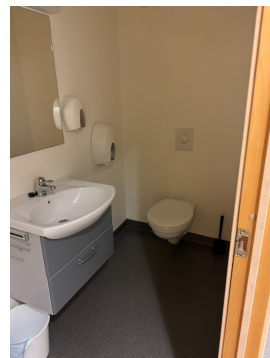
Toalettrom gang - Det er belegg på gulv. Malte overflater/plater på vegger og systemhimling.

- Det er ikke påvist tilfredsstillende løsning for å synliggjøre lekkasje fra innebygget sistene.

Det er ikke spalte under vegghengt toalett som skal synliggjøre eventuell lekkasje fra innebygget sistene.

- Ved implementering av innebygget sistene var det ikke krav om lekkasjesikring, konstruksjonen bør jevnlig observeres.

Avvik har ingen umiddelbar konsekvens, men det er anbefalt og holde dette under oppsyn.
