# Tilstandsrapport

Boligbygg med flere boenheter

Bærumsveien 215 , 1357 BEKKESTUA

Befaringsdato: 17.02.2026

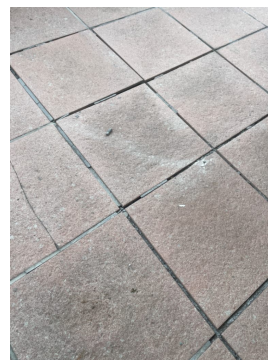
Det er tydelige sprekker i flisfuger, samt hulromslyd under flere fliser. Stikkprøver ble utført på ulike steder på balkongen, og avvik ble registrert der disse ble utført.

Det bør foretas utbedring av sprekker i flisfuger og løse fliser bør festes eller skiftes ut.

Dersom dette ikke utbedres, er det økt risiko for vanninntrengning i konstruksjonen, som kan føre til fuktskader og redusert levetid for balkongen.

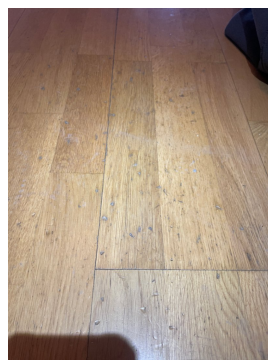
Det er registrert glipper mellom bordene i parkettgulvet. Dette medfører økt risiko for fuktinntrengning og slitasje, samt påvirker gulvets estetiske uttrykk.

Glippene mellom parkettbordene bør utbedres for å redusere risikoen for fuktinntrengning og økt slitasje, samt for å ivareta gulvets estetiske uttrykk.

Dersom tiltak ikke iverksettes, kan dette føre til ytterligere skader på gulvet og redusert levetid.

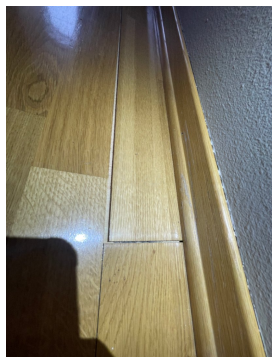
- Det er målt høydeforskjell på mellom 15-30 mm gjennom hele rommet. Tilstandsgrad 2 gis med bakgrunn i standardens krav til godkjente måleavvik.
- Målt høydeforskjell på mellom 10 - 20 mm innenfor en lengde på 2 meter. Tilstandsgrad 2 gis med bakgrunn i standardens krav til godkjente måleavvik.

Det er registrert et høydeavvik på totalt 28 mm gjennom stuen, fra hjørnet ved veranda/soverom til døren mot gangen.

Konsekvensen av slike høydeavvik er at det kan påvirke møblering og innredning, samt gi redusert komfort.

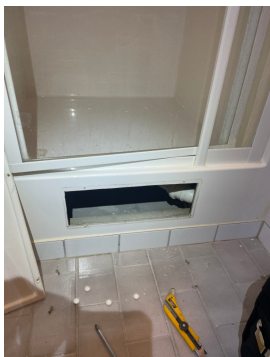
Ved en eventuell lekkasje fra WC eller vask vil ikke vannet ledes til sluket, noe som kan medføre risiko for fuktskader i konstruksjonen.

Det bør etableres tiltak som sikrer at vann fra WC eller vask blir registrert, for eksempel ved montering av lekkasjesensor. Dette vil redusere risikoen for fuktskader i konstruksjonen ved eventuell lekkasje, da vannet ikke ledes til sluk.

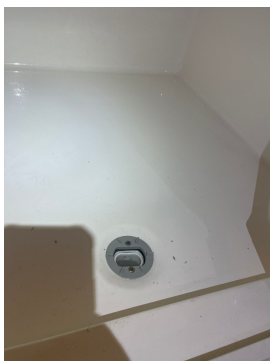
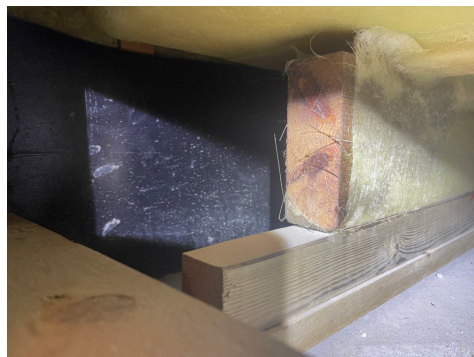
Internt sluk i lukket glassfiberkabinett med avrenning til avløp. Det er ikke sluk i gulvet, og tettesjikt/membran er ukjent. Det var ingen tegn til lekkasjer under "dusjkabinettet". Membraner ligger skjult i konstruksjonen og kan ikke kontrolleres på samme måte som synlige bygningsdeler. Tilstanden til membranen vurderes etter alder og forventet gjenstående levetid.

Manglende dokumentasjon og ukjent fabrikat medfører usikkerhet om membranens kvalitet og levetid, noe som øker risikoen for lekkasjer og fuktskader i konstruksjonen.

Selv om badet fungerer i dag så bør våtrommet bør oppgraderes for å tåle normal bruk etter dagens krav. Når et våtrom oppnår en viss alder, har membranen nådd en alder hvor det ikke lenger kan forventes at den ivaretar sin funksjon. På grunn av økt risiko for skader ved bruk av rommet som våtrom eller ved en lekkasje, anbefales tiltak selv om det ikke er avdekket direkte avvik eller skade.

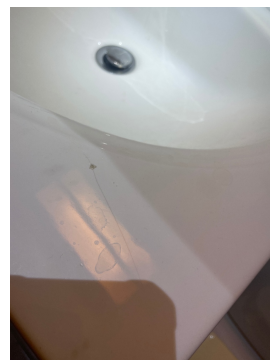
- Det er påvist riss/sprekker i utstyr på våtrommet.
- Det er påvist sprekk i servant.

Det er observert mindre svelling i nedkant av dørene til innredningen. Det er sprekk i overflaten på servanten, samt avskalling på lokket til toalettet.

Det bør vurderes utbedring eller utskifting av innredning med svelling i nedkant av dørene, for å hindre videre skadeutvikling og redusert levetid på innredningen.

Sprekk i overflaten på servanten bør utbedres eller servanten bør byttes, for å unngå ytterligere skade, redusert funksjon og økt risiko for fuktskader. Konsekvensen av å ikke utbedre kan være økt risiko for fuktskader og ytterligere forringelse av materialene.

Avskalling på lokket til toalettet bør utbedres eller lokket bør byttes, for å opprettholde funksjon og estetikk.

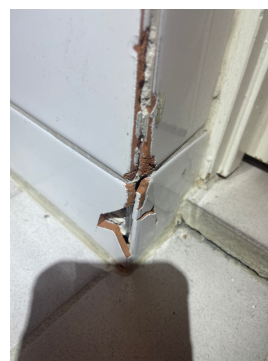
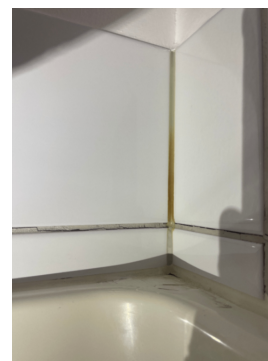
- Det er påvist at flisfuger har riss/sprekker.
- Det er påvist sprekker i fliser.

Fliser og fuger med riss og sprekker bør utbedres eller skiftes for å hindre vanninntrengning i underliggende konstruksjoner. Konsekvensen av å ikke utbedre dette kan være fuktskader og skade på bygningsdeler bak flisene.

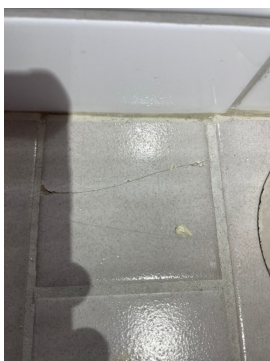
- Det er påvist at noen fliser har bom (hulrom under).
- Det er påvist sprekker i fliser.

Det er påvist hulrom under fliser på et relativt stort område. Det er registrert sprekk i flis bak WC.

Ved eventuell lekkasje fra WC eller vask vil lekkasjevann ikke ha noen avrenningsmulighet, da det kun finnes en intern løsning for håndtering av bruksvann.

Det bør gjennomføres utbedring av fliser med hulrom og sprekk for å hindre at fliser løsner eller sprekker ytterligere over tid.

Dersom tiltak ikke utføres, kan det oppstå vannskader i underliggende konstruksjon, samt økt risiko for fuktskader og følgeskader på omkringliggende arealer. Det bør etableres tiltak som sikrer at vann fra WC eller vask blir registrert, for eksempel ved montering av lekkasjesensor. Dette vil redusere risikoen for fuktskader i konstruksjonen ved eventuell lekkasje, da vannet ikke ledes til sluk.

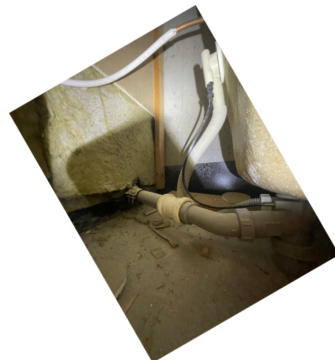
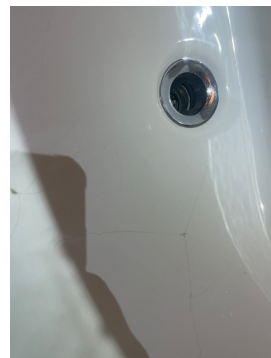
Internt sluk i lukket glassfiberkabinett med avrenning til avløp. Det er ikke sluk i gulvet, og tettesjikt/membran er ukjent. Det var ingen tegn til lekkasjer under "dusjkabinettet". Membraner ligger skjult i konstruksjonen og kan ikke kontrolleres på samme måte som synlige bygningsdeler. Tilstanden til membranen vurderes etter alder og forventet gjenstående levetid.

- Andre tiltak:
- Det er viktig å merke seg at levetiden til en membran varierer basert på kvalitet, installasjon og bruk. Eldre membraner kan bli sprø og sprekke opp, noe som fører til at de mister sin vanntettende funksjon. Dette kan resultere i vannlekkasjer gjennom vegger og gulv og fuktskader.

Det bør fremskaffes dokumentasjon på utført membran og tettesjikt, samt vurderes oppgradering av våtrommet for å sikre at det tåler normal bruk etter dagens krav.

Konsekvensen av manglende dokumentasjon og høy alder på membranen er økt risiko for lekkasjer og fuktskader i konstruksjonen, noe som kan medføre kostbare utbedringer.

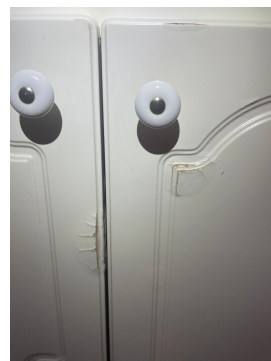
- Det er påvist riss/sprekker i utstyr på våtrommet.
- Det er påvist skader på innredning.

Det er påvist sprekk i overflaten på vasken, samt svellinger i skapdørene til innredningen.

Påviste skader bør utbedres for å hindre videre forringelse og redusere risiko for fuktskader eller lekkasjer.

Sprekk i vasken og svelling i skapdører kan føre til redusert levetid og funksjon, samt økt fare for vanninntrengning i konstruksjonen.

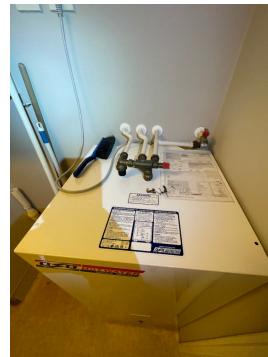
Alder på tanken medfører økt risiko for plutselig svikt eller lekkasje, noe som kan føre til omfattende skader dersom vann ikke ledes forsvarlig bort.

Det bør etableres tilfredsstillende avrenning eller lekkasjesikring ved varmtvannstanken for å redusere risikoen for vannskader på omkringliggende konstruksjoner ved eventuell lekkasje.
