Tilstandsrapport

📍 Krossnesvegen 46 B, 5545 VORMEDAL

Rapportdato: 13.12.2024

REKKEHUS

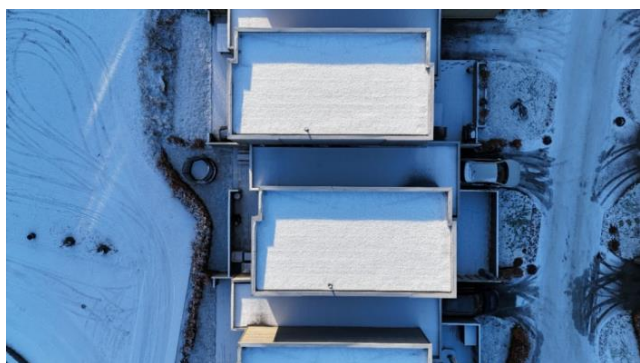
TG1 Takteking

Taket er tekket takbelegg av plast eller gummi (takfolie). Tekkingen er besiktet fra terrasser og ved lett bruk av drone, men er begrenset tilgjengelig for kontroll pga. snø.

Fall ikke kontrollert. TG1 pga. alder (bygningdelen er skjult av snø).

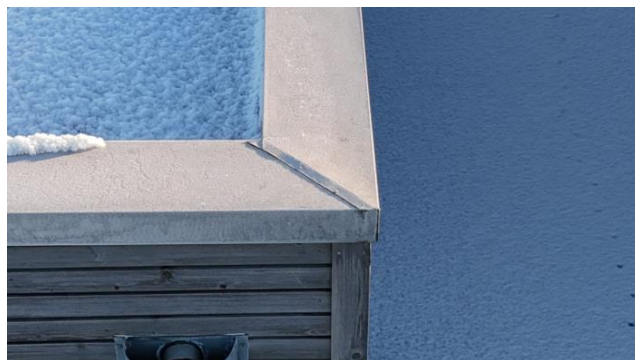
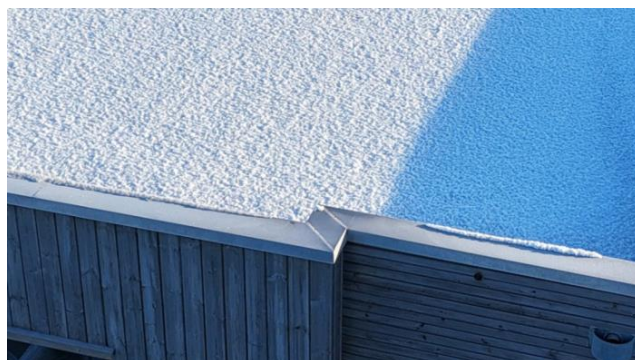
TG2 Nedløp og beslag

- Utvendige beslagsløsninger er ikke fagmessig utført.

Skjøting av parapet beslag er utført med overlappsskjøt og fraviker anbefalt metode.

Det er heller ikke benyttet beslag på vannbrett over/under vindu som generelt er anbefalt metode.

Svak / manglende totrinns tetting vil øke sannsynligheten for vanninntrenging

- Beslag må skiftes ut.

Overlappsskjøt gir dårlig sikkerhet mot vanninntrengning og bør derfor brukes på vertikale beslag eller beslagsdeler. Overlappsskjøt kan også brukes i fallretningen på vanntett underlag med godt fall.

Det er flere metoder for skjøting av beslag, men i dette tilfelle er det normalt anbefalt med falsing, som er en av hovedmetode for skjøting av beslag av metall (sett bort i fra bly).
