Tilstandsrapport

Boligbygg med flere boenheter
-

Ekornvegen 26, 2213 KONGSVINGER
-

Befaringsdato: 26.10.2024

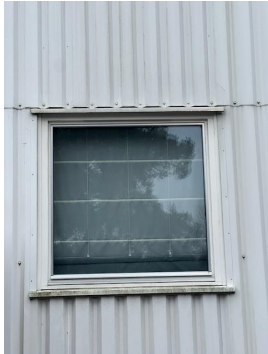
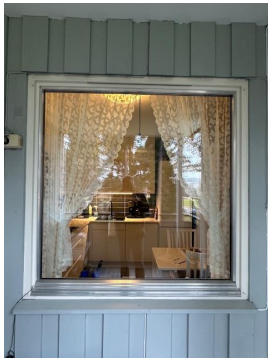
! TG 2 Vinduer

Eldre malte trevinduer med 2-lags isolerglass og ventil i karm. El. markise over stuevindu.

Mere enn halvparten av forventet brukstid er oppbrukt på vinduer.

Dette er borettslagets ansvar og kostnader. For å få tilstandsgrad 0 eller 1 må vinduene skiftes ut, men tidspunktet for når dette er nødvendig er vanskelig å si noe om.

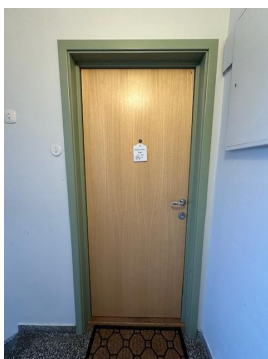
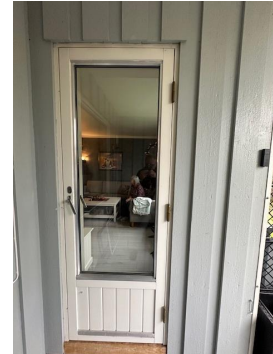
! TG 2 Dører

Slett inngangsdør (EI30) med kikkehull. Eldre malt terrassdør med 2-lag isolerglass.

Mer enn halvparten av forventet brukstid er oppbrukt på terrassedør.

For å få tilstandsgrad 0 eller 1 må dørene skiftes ut, men tidspunktet for når dette er nødvendig er vanskelig å si noe om.

Det er borettslaget som evt. skifter dører - borettslaget tar også kostnaden.

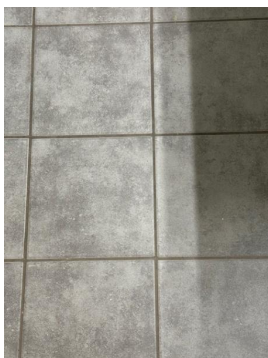
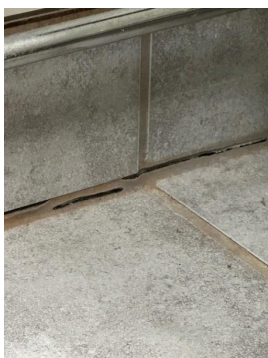
TG 2 Overflater Gulv

Nyere sklisikre gulvfliser med varme. Høydeforskjell på gulv fra dørterskel til topp slukrist er 50 mm. Generelt skal det kommenteres om fliser, at ved normal liming er det mangelfull fylling av lim under 10-20% av fliser og bom i deler/hele fliser kan forekomme.

Det er noen sprekker i siliconfuger v/gulv.

Det anbefalles å legge nye siliconfuger v/gulv.

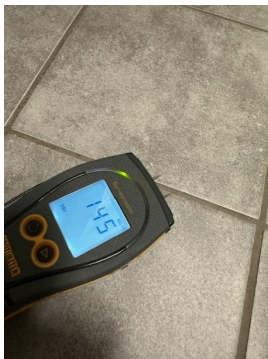
Tilliggende konstruksjoner våtrom

Det er betongvegger i våtrom

- Det er pga bygningsmessige hindringer ikke fysisk mulig å foreta hulltaking i vegg bak våtsone

Ved andre fuktundersøkelser enn hulltaking, er det ikke påvist fukt.
