# Tilstandsrapport

Enebolig

Hovinbakken 11, 1900 FETSUND

Befaringsdato: 25.11.2025

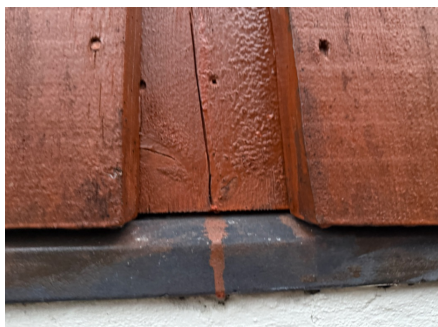
- Kledningen har værslitasje inkludert sprekkdannelser.

Sprekker i treverket kan med tiden gi økt fuktbelastning som kan føre til skade, og det er derfor viktig å følge med på tilstanden. På sikt må det påregnes vedlikehold eller utskiftning av deler av kledningen for å opprettholde god beskyttelse mot vær og fukt.

Når det ikke er tilstrekkelig avstand mellom kledning og beslag, kan vann bli stående eller kapillærsuges opp i treverket. Dette øker muligheten for fuktskader over tid. Det anbefales å vurdere tiltak for å sikre bedre avrenning og lufting.

Uten musesperre kan mus trenge inn i konstruksjonen, noe som over tid kan gi materielle skader. Det anbefales å sikre åpninger og tette adkomstmuligheter for å redusere muligheten.

Lufting bak kledningen er viktig for å sikre ventilasjon og drenering mellom kledning og yttervegg. Manglende luftespalte tyder på at luftingen ikke er tilfredstillende, noe som kan øke risikoen for fuktskader dersom kondens eller inntrengt vann ikke får luftes eller dreneres ut.

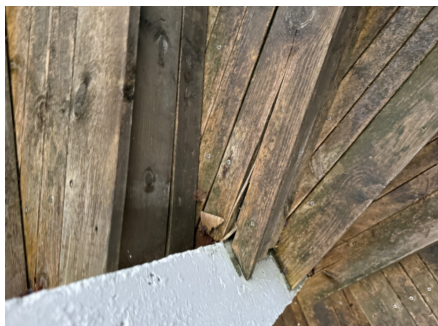
- Det fremkommer at treverket i trappen/terrassen er slitt, fuktpåvirket og lokalt deformert. Flere bord har vridninger, oppsprekninger og gliper, og enkelte endestykker viser begynnende råte. Det er også synlig mose- og soppbelegg, som indikerer langvarig fuktbelastning og manglende overflatebehandling.

Treverket er fuktpåvirket, deformert og lokalt råtesvekket, noe som kan føre til økende skader, redusert sikkerhet og behov for mer omfattende reparasjoner over tid, og tiltaket bør være å skifte ut skadde bord, rense og behandle overflaten samt kontrollere underliggende konstruksjon for eventuelle følgeskader.

Merk at estimerte kostnader gjelder lokalutskiftning av skadet treverk og ikke total utskiftning av trapp. Dersom underliggende konstruksjon er skadet kan ytterligere kostnader måtte påregnes.

**Kostnadsestimat: Under 20 000**

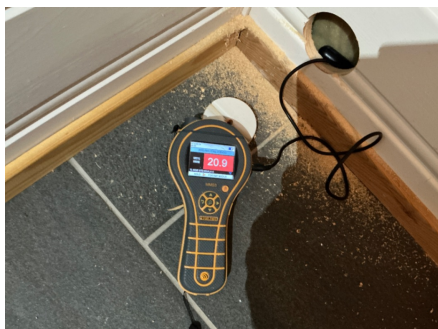
- Resultat: 21 vektprosent. Verdier over 16 vektprosent gir økt risiko for fuktskade.

- Visuelle observasjoner ved hull: Uten synlig tegn til skade, men noe fuktig luft

Plasten begrenser utlufingen fra grunnmuren og øker risikoen for fuktrelaterte skader i veggen.

- Det er målt over 20 vektprosent i treverket. Ved fuktinnhold nært eller over 20 vektprosent er det stor sannsynlighet for utvikling av fuktskader, som potensielt kan ha oppstått skjult i konstruksjonen. Det bør derfor gjøres tiltak. Det bør vurderes å fjerne organiske materialer.

Forhøyet fukt i bunnsvillen kan føre til soppvekst, materialnedbrytning og risiko for råteskader over tid, og tiltaket bør være å avklare årsaken til fukt, forbedre drenering eller tetting ved behov, samt tørke og følge opp området til normale verdier er gjenopprettet.

Estimert kostnad gjelder for fjerning av organiske materialer mot grunnmur, men punktet bør ses i sammenheng med drenering.

**Kostnadsestimat: 20 000 - 100 000**

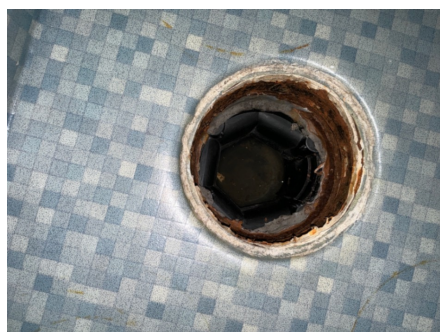
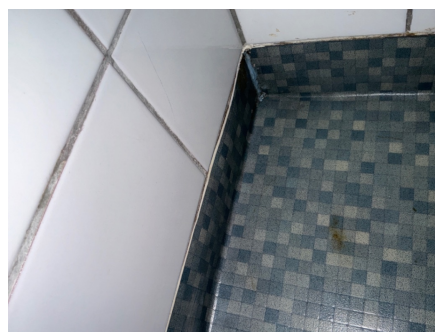
- Det er en dør innenfor en våt sone i rommet. Dette betyr at døren er mer utsatt for vannsøl som kan føre til skade.
- Konstruksjonen har passert halvparten av forventet levetid og har bruksslitasje. Alder og bruksslitasje kan øke behov for vedlikehold og tiltak.

- Konstruksjonen har passert halvparten av forventet levetid og har bruksslitasje. Alder og bruksslitasje kan øke behov for vedlikehold og tiltak.
- Det er rustdannelser i sluket. Rustdannelser kan over tid svekke materialene, som gir økt risiko for lekkasjer.

- Konstruksjonen er oppført før det kom krav om vanntett sjikt i alle våtsoner. Bad fra denne tidsperioden har generelt større mulighet for fuktrelaterte skader. Fuktsikringen her er usikker, og bygningsdelen har passert forventet levetid, noe som gir økt mulighet for alders- og slitasjerelaterte fuktproblemer. Jevnlig oppfølging anbefales, og et nytt tettesjikt må påregnes innen nær fremtid.

- Avtrekket skjer via naturlig oppdriftsventilasjon. Ytelsen avhenger av vær, vind og temperatur og kan periodevis bli svak. Dette kan gi noe opphopning av fuktig luft, som over tid kan påvirke overflater og tilstøtende konstruksjoner. Løsningen er vanlig i eldre boliger, men klassifiseres som tilstandsgrad 2 (TG 2) i NS 3600.

Flere forhold som dør i våtsone, manglende fall, løst vinylbelegg i dusjsonen og rundt sluk, rust i sluk, utilstrekkelig ventilasjon og en konstruksjon som har passert store deler av forventet levetid øker risikoen for fuktinntrengning og materialskader, og tiltak bør omfatte forbedret ventilasjon og tilluft, utbedring av tettesjikt og fallforhold samt planlagt fornyelse av utsatte bygningsdeler.

**Kostnadsestimat: 100 000 - 200 000**

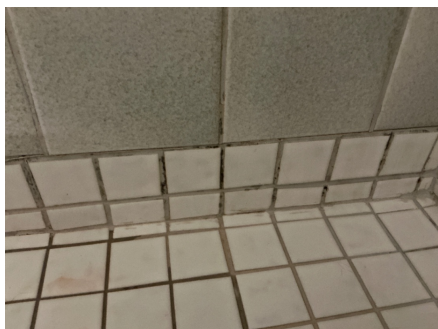
- Riss er observert i flisefuger.  
Dette kan skyldes flere årsaker, for eksempel bevegelser i underlaget, normal slitasje, temperaturendringer eller fuktrelaterte skader.
- Det er registrert svertesopp på fuger.  
Soppen bør fjernes ved grundig vask eller utskifting av fugemasse avhengig av hvor dypt den sitter.
- Det er en dør innenfor en våt sone i rommet. Dette betyr at døren er mer utsatt for vannsøl som kan føre til skade.
- Konstruksjonen har passert halvparten av forventet levetid og har bruksslitasje.  
Alder og bruksslitasje kan øke behov for vedlikehold og tiltak.

Svertesopp på fuger.

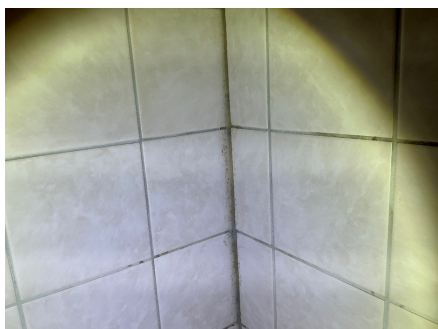
Svertesopp i dusjsonen

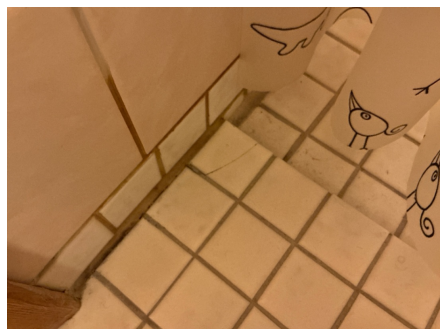
- Det er registrert sprekker i enkelte fliser.

Sprekker er primært kosmetiske, men kan indikere bevegelser i underlaget. Om årsaken skyldes fukt eller bygningsbevegelser, er usikker. Overvåk overflaten for nye sprekker eller endringer.

Sprekt flis.
