# Tilstandsrapport

Tomannsbolig

Peter Slotsviks vei 51 A, 1859 SLITU

Rapportdato: 08.10.2025

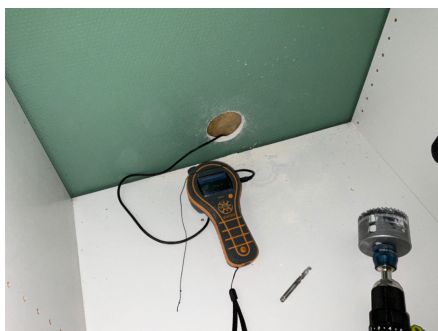
### TG 0 Tilliggende konstruksjoner våtrom

Hulltaking er foretatt, uten å påvise unormale forhold. Hulltaking er foretatt i soverom. Fuktkvotemåling (vekt%) i konstruksjonen ble målt til under 6.

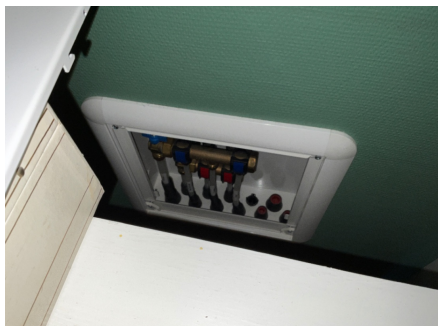
## Vannledninger

Rørføringer er av kobber, fra byggeåret.  
Stoppekran og vannmåler er plassert under kjøkkenbenken.

- Kobberrør er over 25 år gamle, og mer enn halvparten av forventet levetid er brukt opp. Tilstandsgrad 2 er satt grunnet alder og økt risiko for slitasje, selv om det ikke er påvist synlige skader.

- Det er ikke behov for utbedringstiltak siden anlegget fungerer i dag, men ut ifra alder kan skader plutselig oppstå på eldre anlegg.
